N. Intervento

0001

CHIESA, via

Data del sopralluogo: 09/07/2019

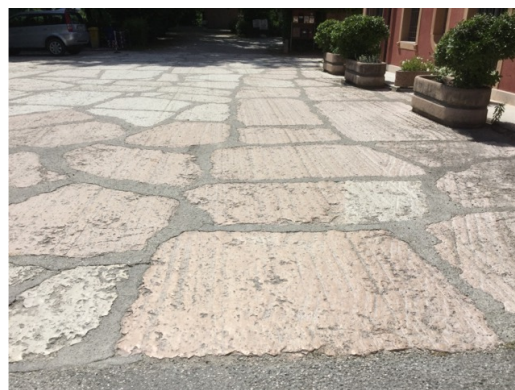
Foto del rilievo

Pavimentazione con **sconnessioni dovute alle fugature**

Rifacimento della fugatura tramite asportazione materiale eventualmente sporgente e ripristino materiale dove mancante, con stilatura adeguata al fine di ottenere perfetta complanarietà tra gli elementi costituenti la pavimentazione.

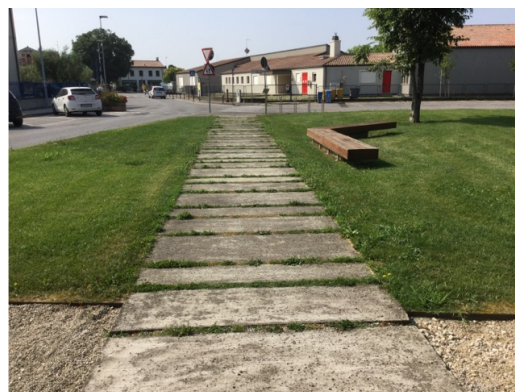
Foto del rilievo

Pavimentazione con **sconnessioni dovute alle fugature**

Rifacimento della fugatura tramite asportazione materiale eventualmente sporgente e ripristino materiale dove mancante, con stilatura adeguata al fine di ottenere perfetta complanarietà tra gli elementi costituenti la pavimentazione.

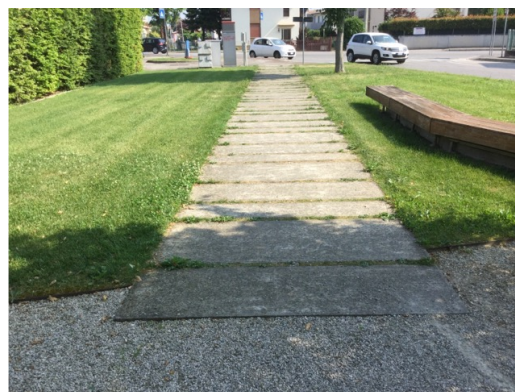
Foto del rilievo

Pavimentazione con **sconnessioni dovute alle fugature**

Rifacimento della fugatura tramite asportazione materiale eventualmente sporgente e ripristino materiale dove mancante, con stilatura adeguata al fine di ottenere perfetta complanarietà tra gli elementi costituenti la pavimentazione.

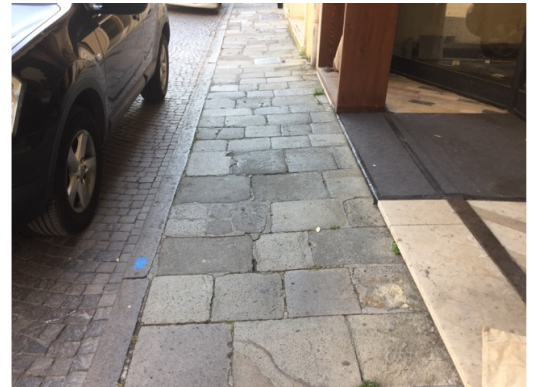
Foto del rilievo

Pavimentazione con **sconnessioni dovute alle fugature**

Rifacimento della fugatura tramite asportazione materiale eventualmente sporgente e ripristino materiale dove mancante, con stilatura adeguata al fine di ottenere perfetta complanarietà tra gli elementi costituenti la pavimentazione.
