N. Intervento

0001

CHIESA, via

Data del sopralluogo: 09/07/2019

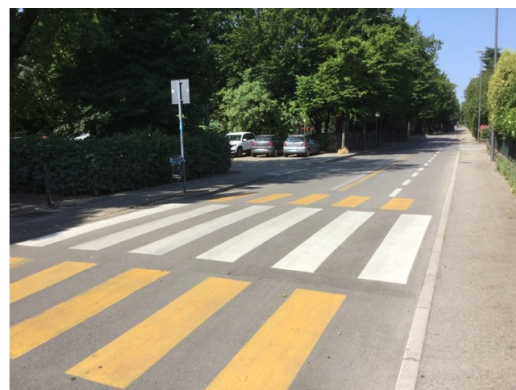
Assenza di **segnalazione tattile** per non vedenti in prossimità di **attraversamento pedonale** posto in **senso ortogonale al senso di marcia**.
