N. Intervento

0001

CHIESA, via

Data del sopralluogo: 09/07/2019

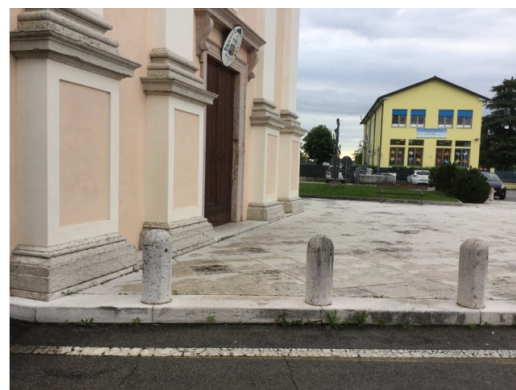
Foto del rilievo

Dislivello causato da gradino di **2/30 cm**

Raccordo del percorso attraverso la creazione, con **asporto** di materiale, di una rampa di lunghezza sufficiente ad ottenere una pendenza non superiore al 5% e di larghezza pari alla larghezza del marciapiede. Qualora la rampa sia proposta sulla direttrice del marciapiede la cui larghezza dello stesso risulti superiore a cm.200, questa sarà comunque di larghezza non inferiore a cm.120.

Ogni rampa di nuova realizzazione dovrà sempre avere una superficie trattata, in modo tale da rendere percepibile il manufatto da parte delle persone non vedenti attraverso un segnale tattilo plantare ottenibile mediante incisione del materiale secondo la codificazione determinata dalle associazioni locali delle persone non vedenti. Il medesimo materiale costituente la rampa dovrà essere cromaticamente percepibile dalle persone ipovedenti attraverso idoneo contrasto dei materiali.

Quando la differenza di quota fra i due piani (pedonale e carrabile) è maggiore di cm 20, si suggerisce di corredarla con cordolo battiruota o elemento di medesima risposta funzionale, nonché di corrimano, su almeno uno dei lati, visivamente percepibile alle persone ipovedenti.

Occorre fare una buona rasatura della finitura superficiale (attraverso la compattazione e la rullatura del materiale) per evitare di creare altre criticità sulla pavimentazione per le persone con difficoltà motorie. Ovvero non creare spessori e fonti di inciampo.

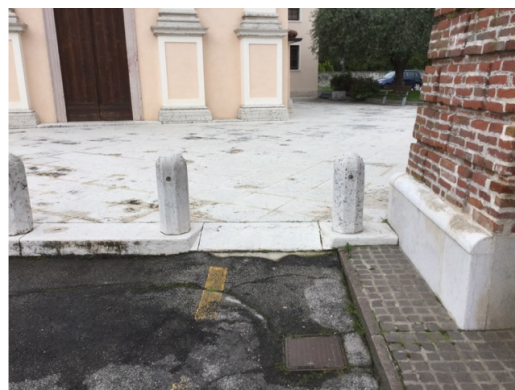
Foto del rilievo

Scivolo con **pendenza eccessiva**

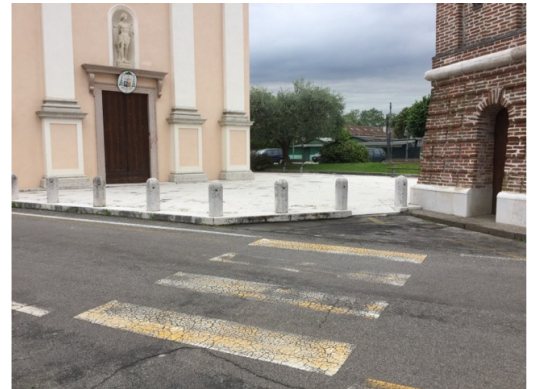
Foto del rilievo

Assenza di **segnalazione tattile** per non vedenti in prossimità di **attraversamento pedonale** posto in **senso ortogonale al senso di marcia**.

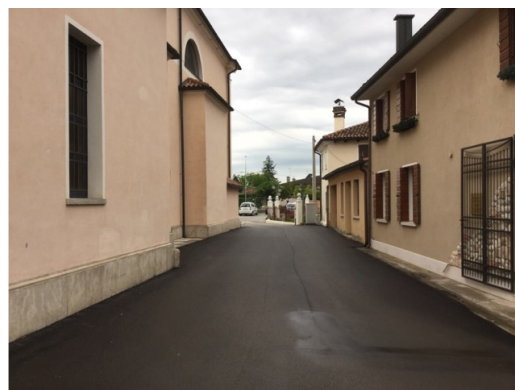
Foto del rilievo

Assenza di percorso a raso

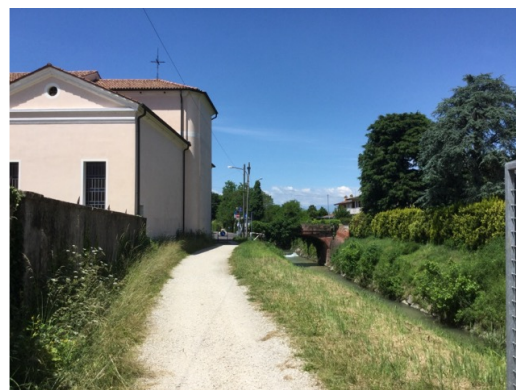
Foto del rilievo

Assenza di adeguata compattazione, presenza di buche, deformazioni su pavimentazione esistente in **ghiaia**

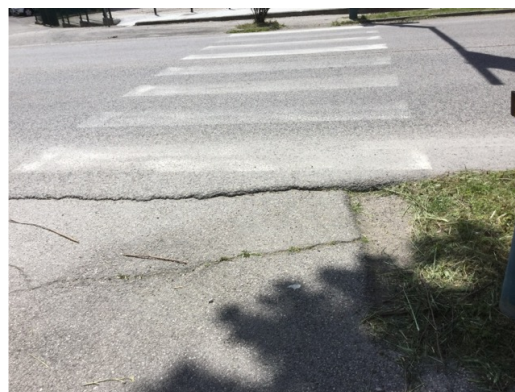
Foto del rilievo

Presenza di sconnessioni, buche isolate, deformazioni della pavimentazione esistente, assenza di porzioni di essa.

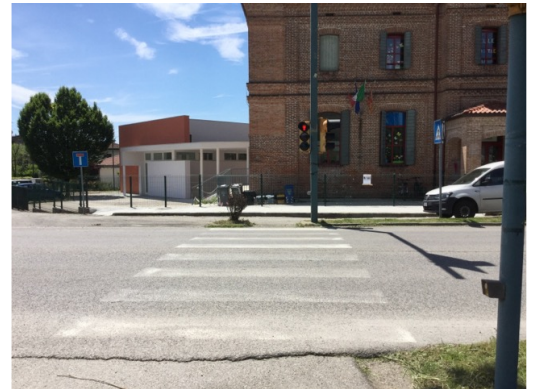
Foto del rilievo

Assenza di **segnalazione tattile** per non vedenti in prossimità di **attraversamento pedonale** posto in **senso ortogonale al senso di marcia**.

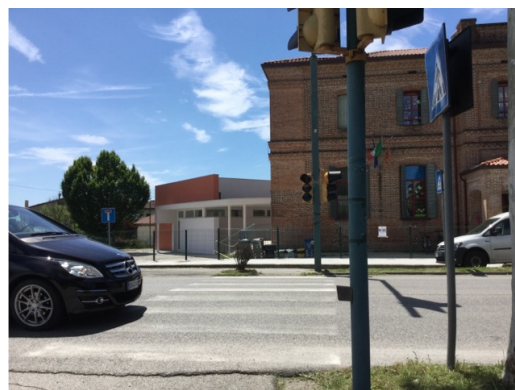
Foto del rilievo

Inadeguatezza di impianto semaforico esistente

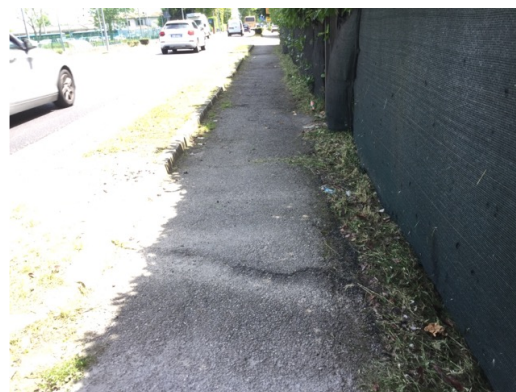
Foto del rilievo

Presenza di sconnessioni, buche isolate, deformazioni della pavimentazione esistente, assenza di porzioni di essa.

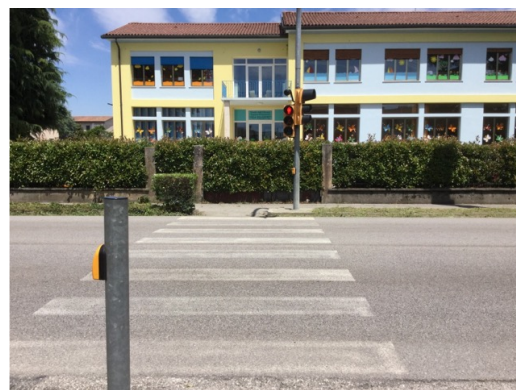
Foto del rilievo

Assenza di **segnalazione tattile** per non vedenti in prossimità di **attraversamento pedonale** posto in **senso ortogonale al senso di marcia**.

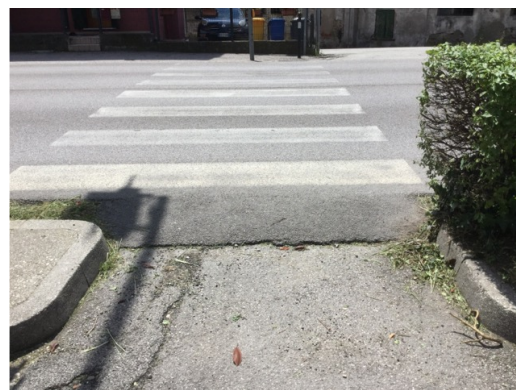
Foto del rilievo

Presenza di sconnessioni, buche isolate, deformazioni della pavimentazione esistente, assenza di porzioni di essa.

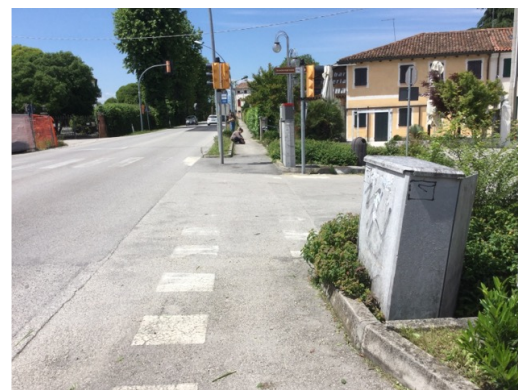
Foto del rilievo

Assenza di attraversamento pedonale a raso

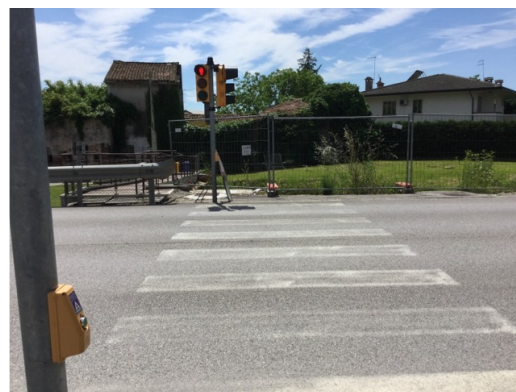
Foto del rilievo

Assenza di **segnalazione tattile** per non vedenti in prossimità di **attraversamento pedonale** posto in **senso ortogonale al senso di marcia**.

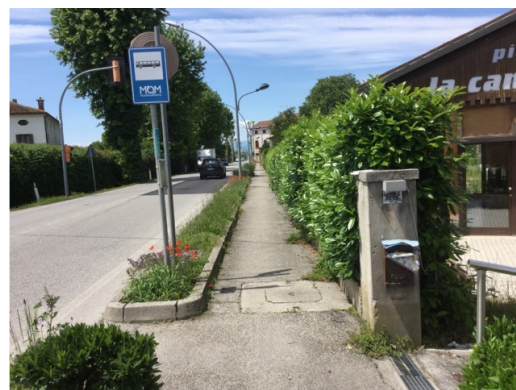
Foto del rilievo

Assenza di segnalazione **tattilo-plantare** per l'intercettazione di pubblici servizi (Targa tattile, fermata del mezzo pubblico)

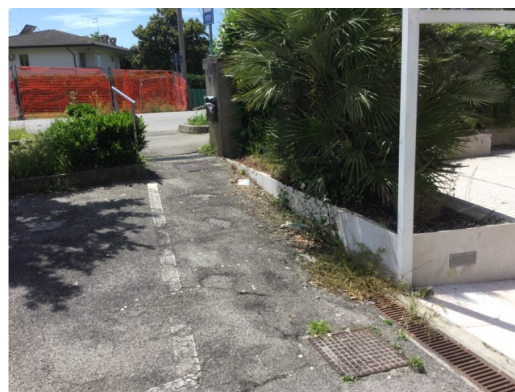
Foto del rilievo

Scivolo con **pendenza eccessiva**

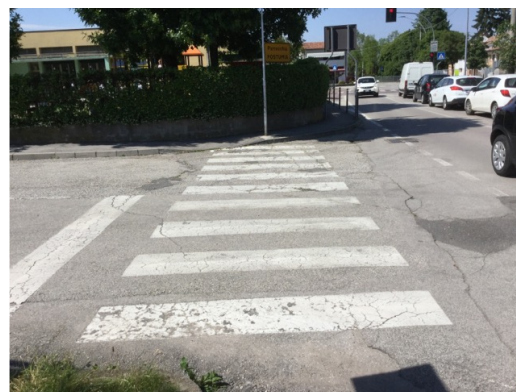
Foto del rilievo

Attraversamento pedonale con pavimentazione inadeguata per la **presenza di sconnessioni**, chiusini/caditoie non raccordati con la pavimentazione esistente

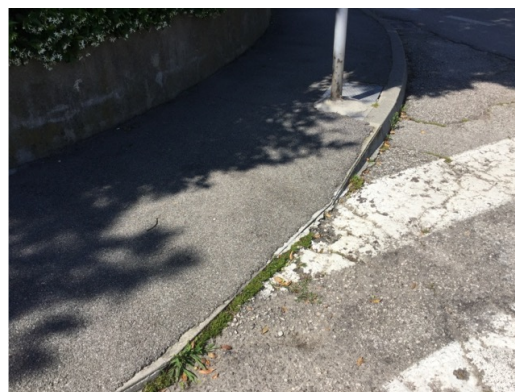
Foto del rilievo

Dislivello causato da gradino **max 2,5 cm**

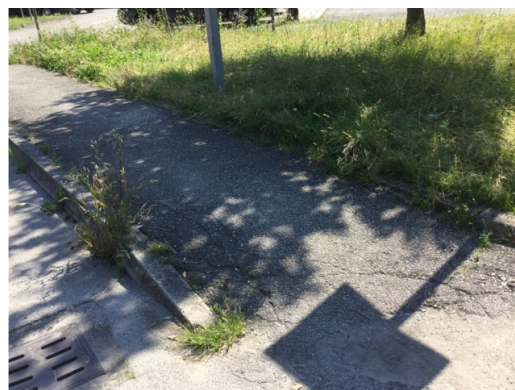
Foto del rilievo

Scivolo con **pendenza eccessiva**

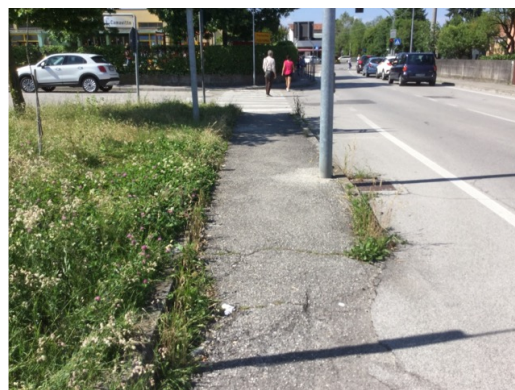
Foto del rilievo

Scivolo con **pendenza eccessiva**

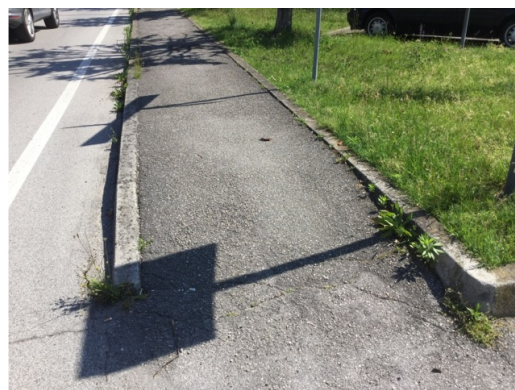
Foto del rilievo

Scivolo con **pendenza eccessiva**

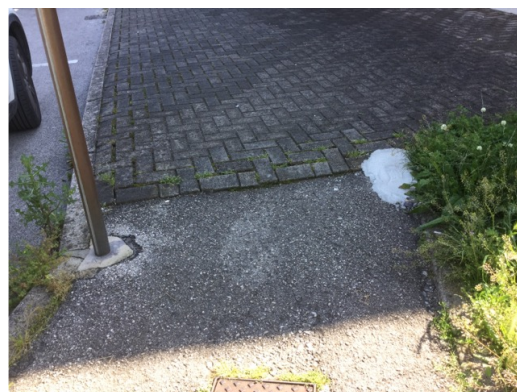
Foto del rilievo

Presenza di sconnessioni, buche isolate, deformazioni della pavimentazione esistente, assenza di porzioni di essa.

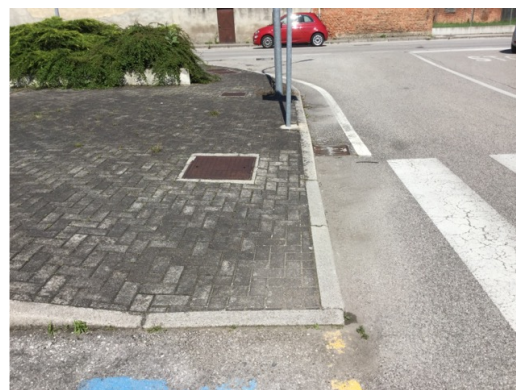
Foto del rilievo

Dislivello causato da gradino **max 2,5 cm**

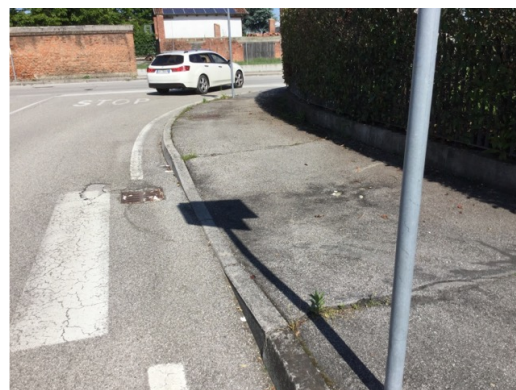
Foto del rilievo

Dislivello causato da **gradino di 2/30 cm**

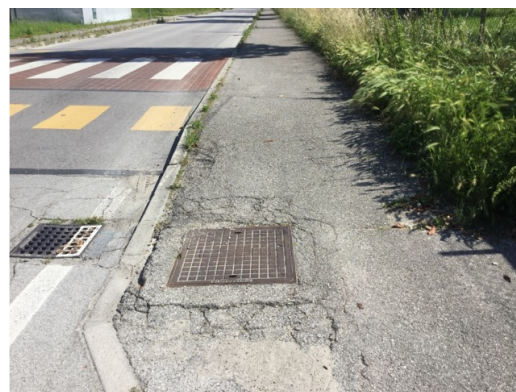
Foto del rilievo

Pavimentazione dissestata per la presenza di **pozzetto/chiusino**

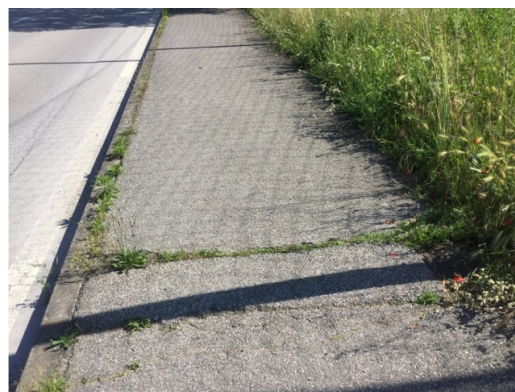
Foto del rilievo

Presenza di sconnessioni, buche isolate, deformazioni della pavimentazione esistente, assenza di porzioni di essa.

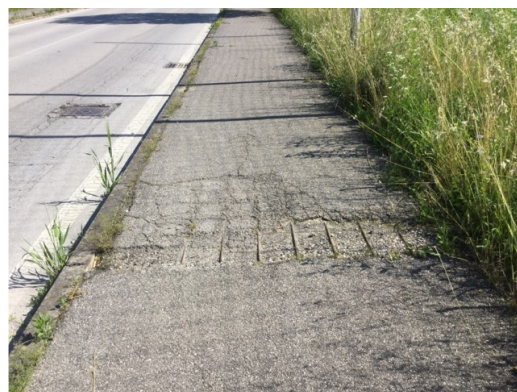
Foto del rilievo

Presenza di sconnessioni, buche isolate, deformazioni della pavimentazione esistente, assenza di porzioni di essa.

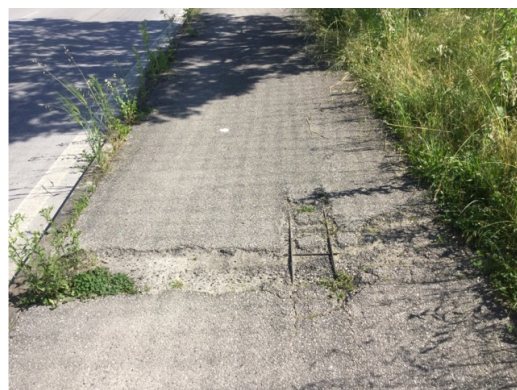
Foto del rilievo

Presenza di sconnessioni, buche isolate, deformazioni della pavimentazione esistente, assenza di porzioni di essa.

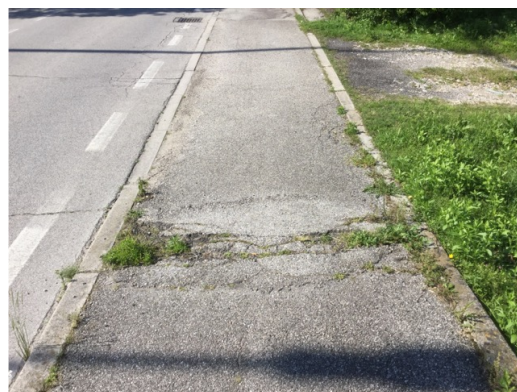
Foto del rilievo

Presenza di sconnessioni, buche isolate, deformazioni della pavimentazione esistente, assenza di porzioni di essa.

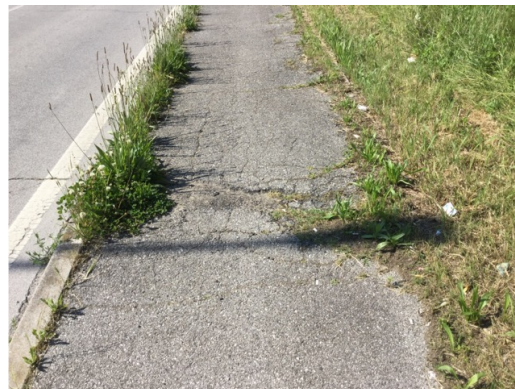
Foto del rilievo

Presenza di sconnessioni, buche isolate, deformazioni della pavimentazione esistente, assenza di porzioni di essa.

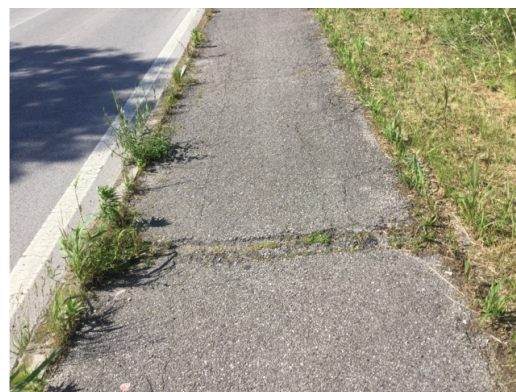
Foto del rilievo

Presenza di sconnessioni, buche isolate, deformazioni della pavimentazione esistente, assenza di porzioni di essa.

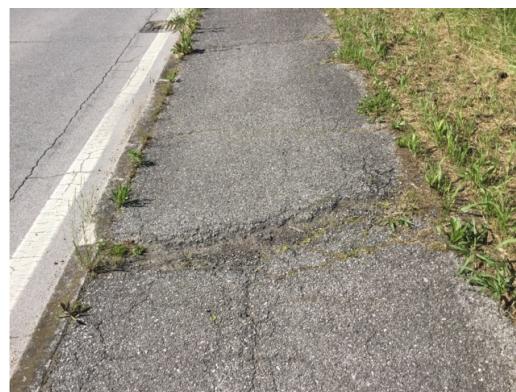
Foto del rilievo

Presenza di sconnessioni, buche isolate, deformazioni della pavimentazione esistente, assenza di porzioni di essa.

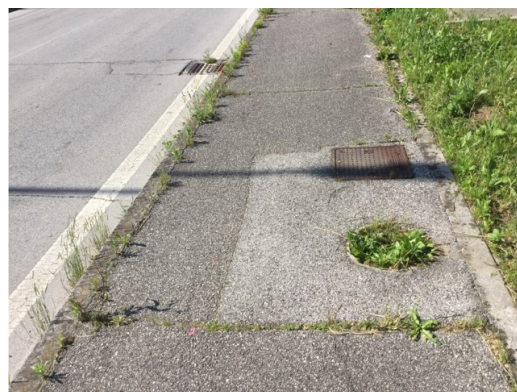
Foto del rilievo

Presenza di sconnessioni, buche isolate, deformazioni della pavimentazione esistente, assenza di porzioni di essa.

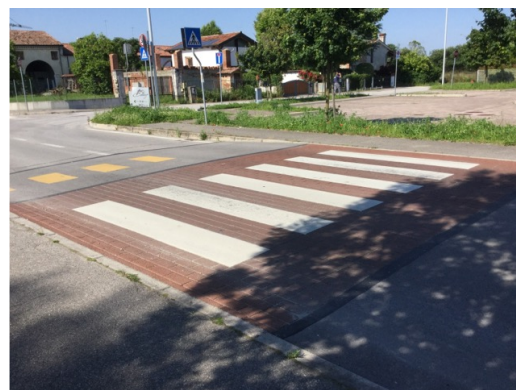
Foto del rilievo

Assenza di **segnalazione tattile** per non vedenti in prossimità di **attraversamento pedonale** posto in **senso ortogonale al senso di marcia**.

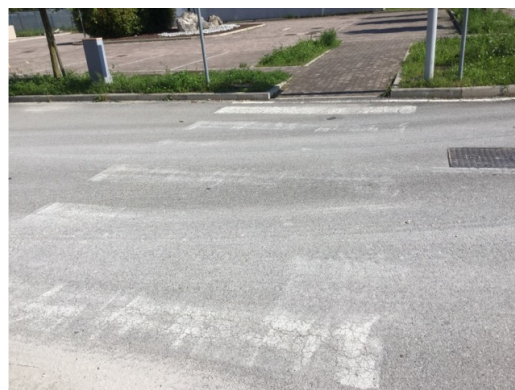
Foto del rilievo

Assenza di **strisce zebraate**

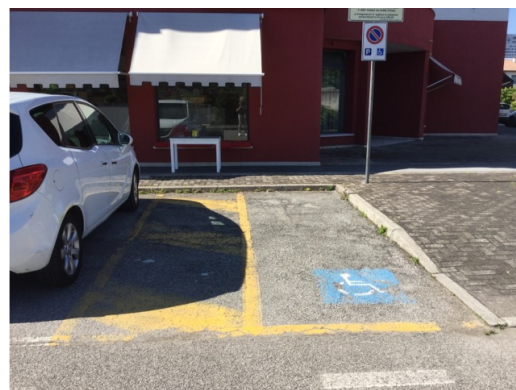
Foto del rilievo

Parcheggio riservato ortogonale al percorso pedonale di **area inadeguata** (Dimensioni inferiori a mt 5x3,20)

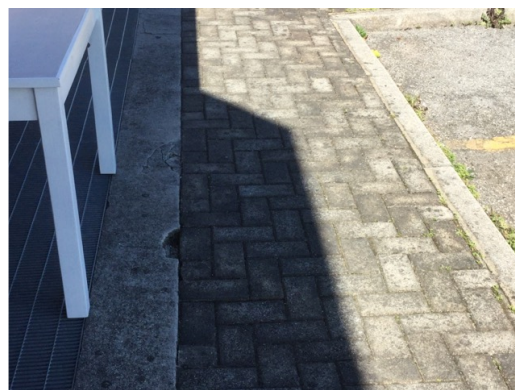
Foto del rilievo

Presenza di sconnessioni, buche isolate, deformazioni della pavimentazione esistente, assenza di porzioni di essa.

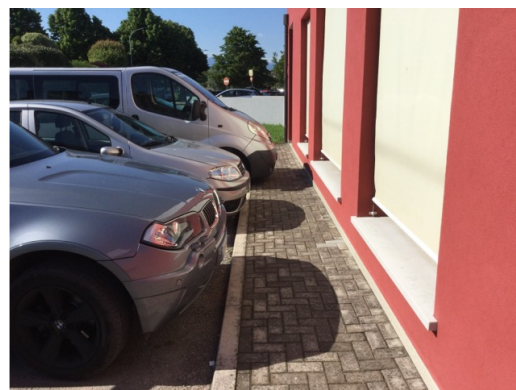
Foto del rilievo

Assenza di protezione del percorso pedonale

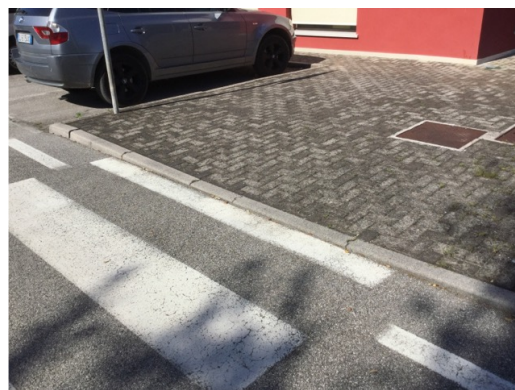
Foto del rilievo

Dislivello causato da gradino **max 2,5 cm**

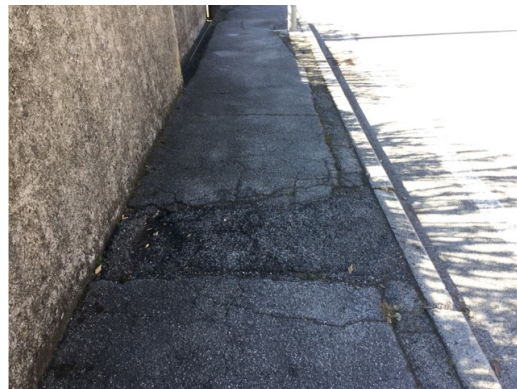
Foto del rilievo

Presenza di sconnessioni, buche isolate, deformazioni della pavimentazione esistente, assenza di porzioni di essa.

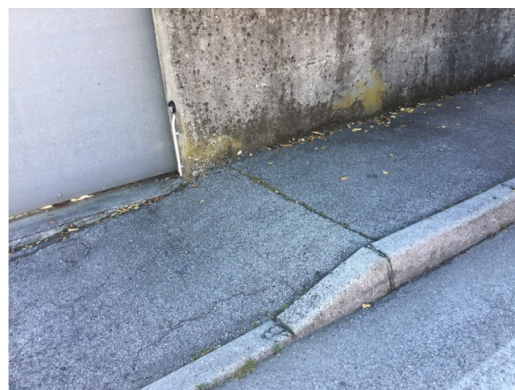
Foto del rilievo

Scivolo con **pendenza eccessiva**

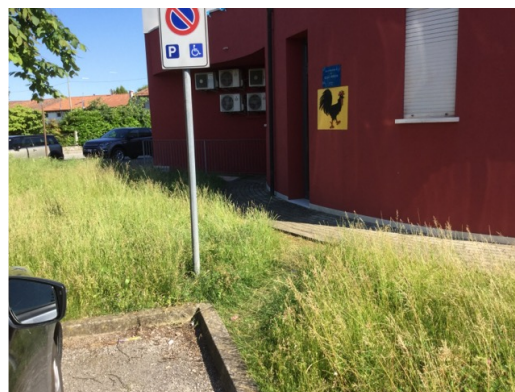
Foto del rilievo

Dislivello causato da gradino di **2/30 cm**

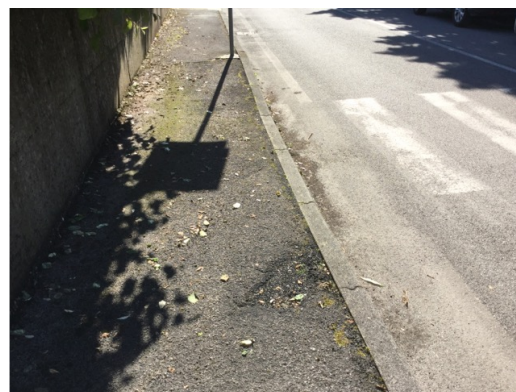
Foto del rilievo

Presenza di sconnessioni, buche isolate, deformazioni della pavimentazione esistente, assenza di porzioni di essa.

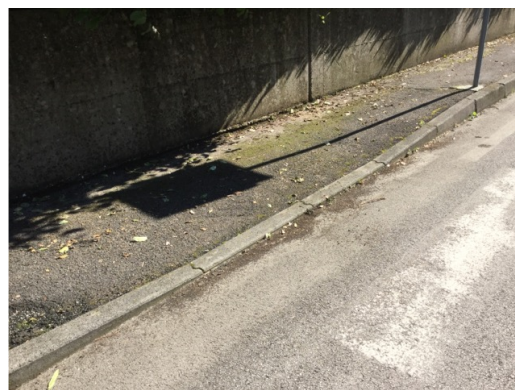
Foto del rilievo

Dislivello causato da gradino **max 2,5 cm**

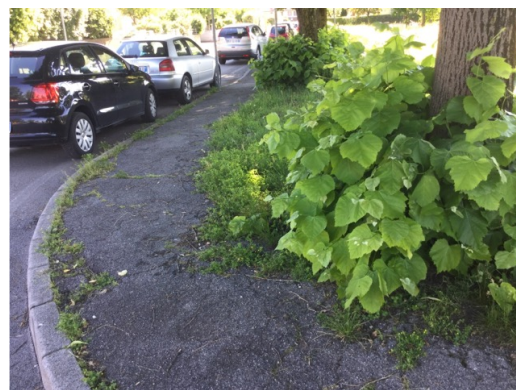
Foto del rilievo

Sconnessione generalizzata della pavimentazione

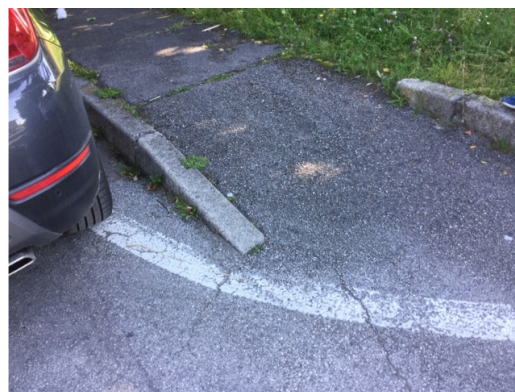
Foto del rilievo

Scivolo con **pendenza eccessiva**

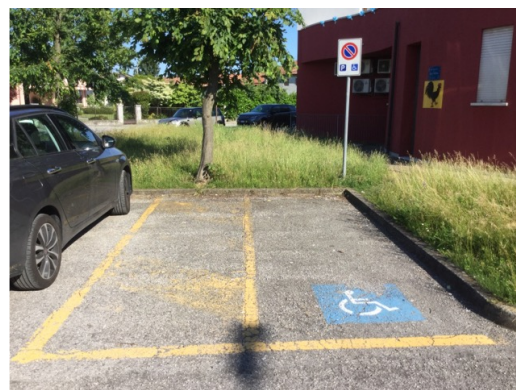
Foto del rilievo

Parcheggio riservato ortogonale al percorso pedonale di **area inadeguata** (Dimensioni inferiori a mt 5x3,20)

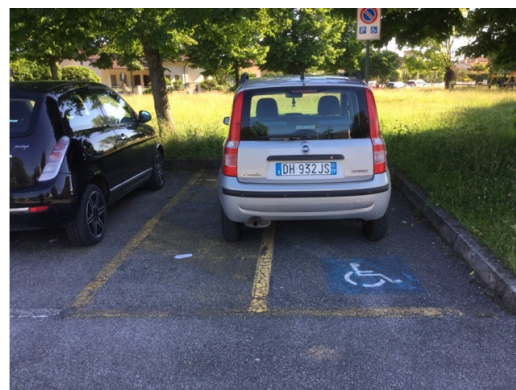
Foto del rilievo

Parcheggio riservato ortogonale al percorso pedonale di **area inadeguata** (Dimensioni inferiori a mt 5x3,20)

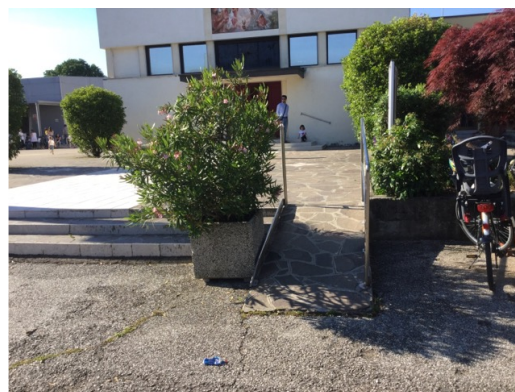
Foto del rilievo

Rampa di accesso **non conforme**

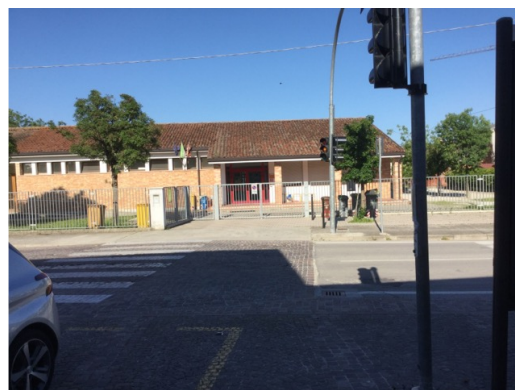
Foto del rilievo

Inadeguatezza di impianto semaforico esistente

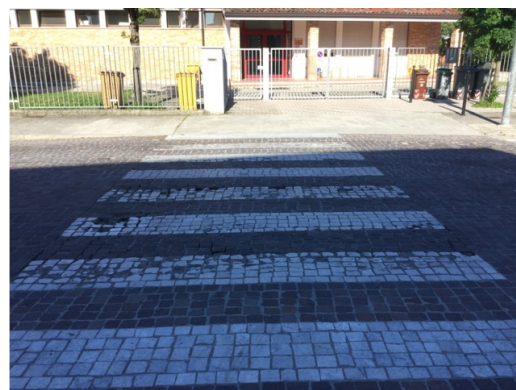
Foto del rilievo

Attraversamento pedonale con pavimentazione inadeguata per la **presenza di sconnessioni**, chiusini/caditoie non raccordati con la pavimentazione esistente

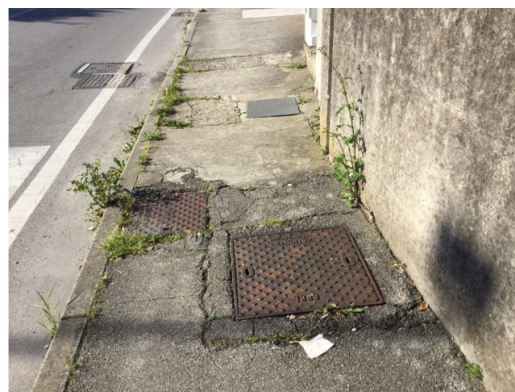
Foto del rilievo

Pavimentazione dissestata per la presenza di **pozzetto/chiusino**

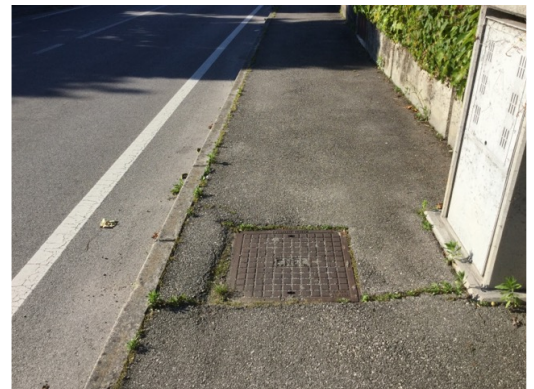
Foto del rilievo

Pavimentazione dissestata per la presenza di **pozzetto/chiusino**

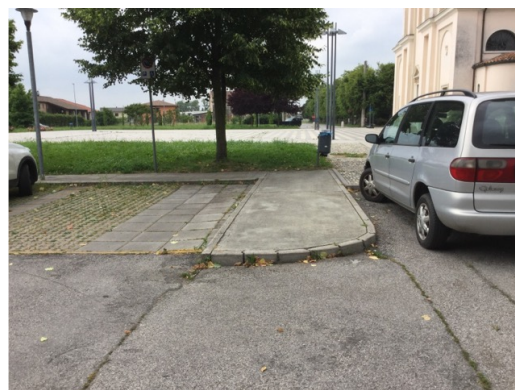
Foto del rilievo

Dislivello causato da **gradino di 2/30 cm**

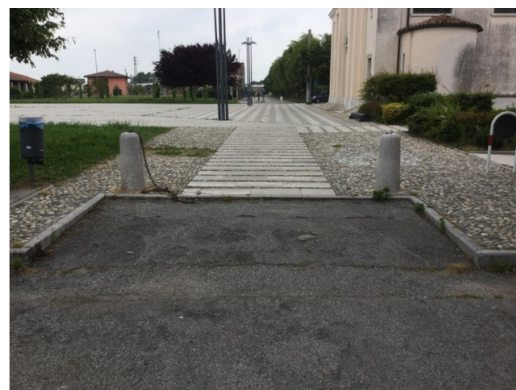
Foto del rilievo

Dislivello causato da gradino di **2/30 cm**

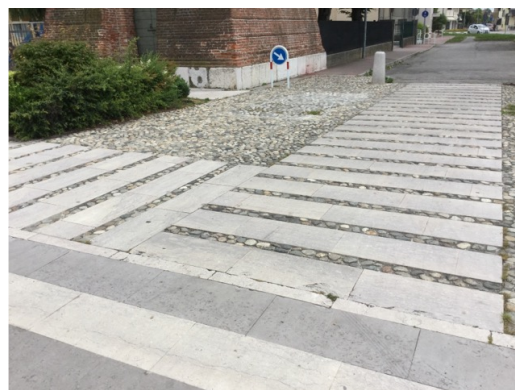
Foto del rilievo

Pavimentazione con **sconnessioni dovute al ciottolo**

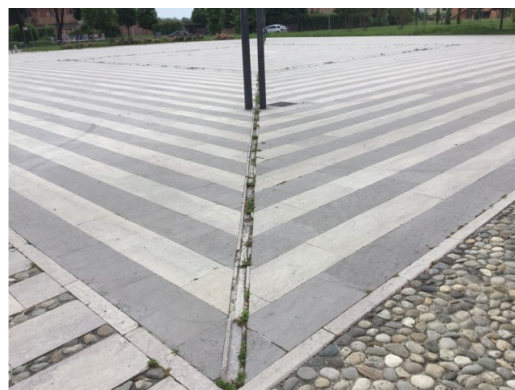
Foto del rilievo

Caditoia inadeguata

Inserimento di nuovo grigliato previa rimozione dell'esistente. Il grigliato sarà incassato e perfettamente complanare al pavimento e non dovrà avere maglie con vuoti tali da costituire ostacolo o pericolo rispetto a ruote, tacchi o bastoni. I vuoti delle griglie non potranno essere attraversati da sfere di diametro superiore ai 20 mm (preferibilmente non superiore a 15 mm); per grigliati ad elementi paralleli le fessure dovranno essere poste in senso ortogonale alla principale direzione di marcia.

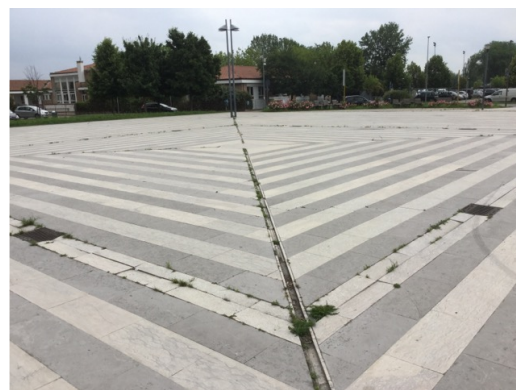
Foto del rilievo

Pavimentazione **dissestata** per la presenza di **caditoia/griglia**

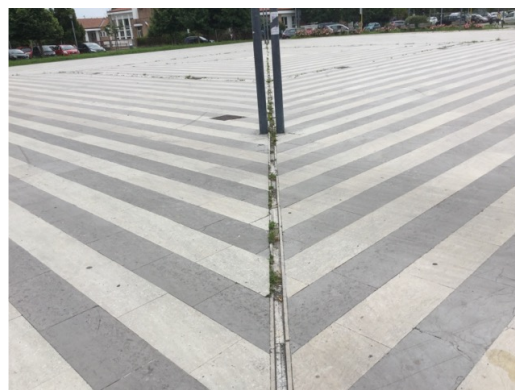
Foto del rilievo

Caditoia inadeguata

Inserimento di nuovo grigliato previa rimozione dell'esistente. Il grigliato sarà incassato e perfettamente complanare al pavimento e non dovrà avere maglie con vuoti tali da costituire ostacolo o pericolo rispetto a ruote, tacchi o bastoni. I vuoti delle griglie non potranno essere attraversati da sfere di diametro superiore ai 20 mm (preferibilmente non superiore a 15 mm); per grigliati ad elementi paralleli le fessure dovranno essere poste in senso ortogonale alla principale direzione di marcia.

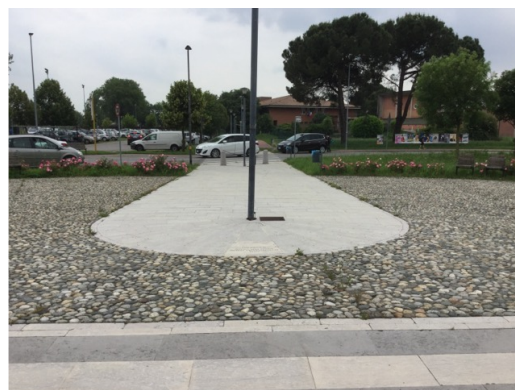
Foto del rilievo

Pavimentazione con **sconnessioni dovute al ciottolo**

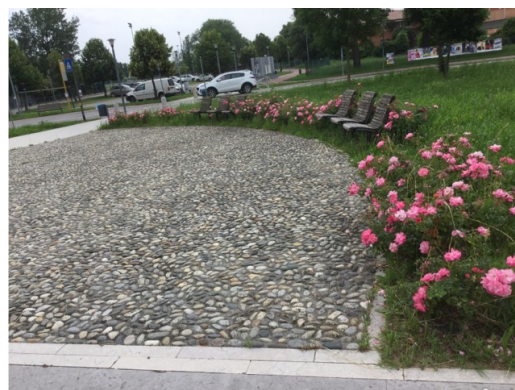
Foto del rilievo

Pavimentazione con **sconnessioni dovute al ciottolo**

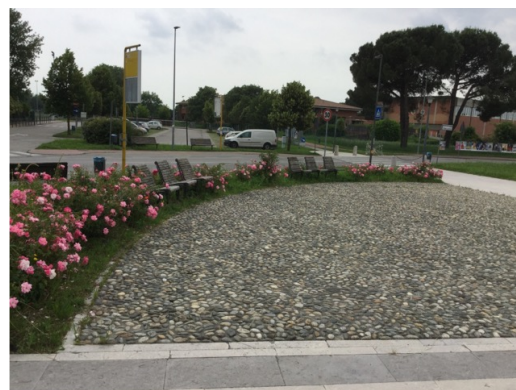
Foto del rilievo

Pavimentazione con **sconnessioni dovute al ciottolo**

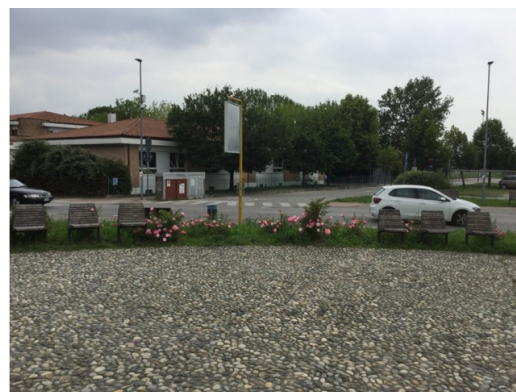
Foto del rilievo

Assenza o adeguamento dimensionale dello stallo a corredo di seduta preesistente

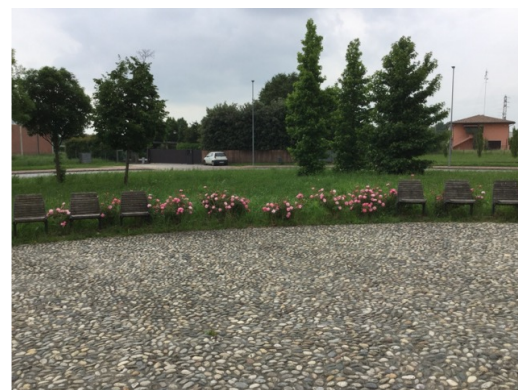
Foto del rilievo

Assenza o adeguamento dimensionale dello stallo a corredo di seduta preesistente

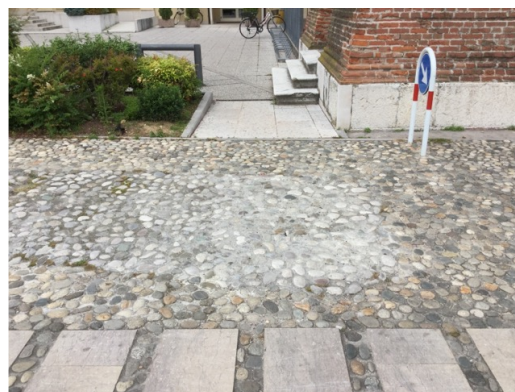
Foto del rilievo

Pavimentazione con **sconnessioni dovute al ciottolo**

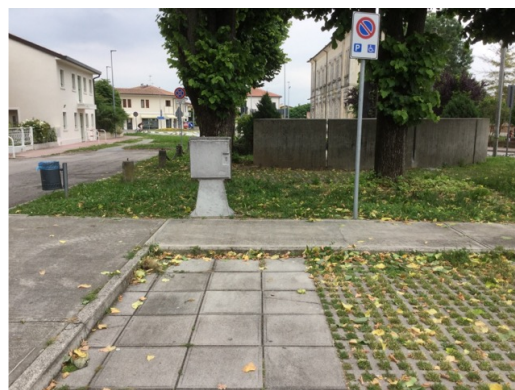
Foto del rilievo

Dislivello causato da gradino di **2/30 cm**

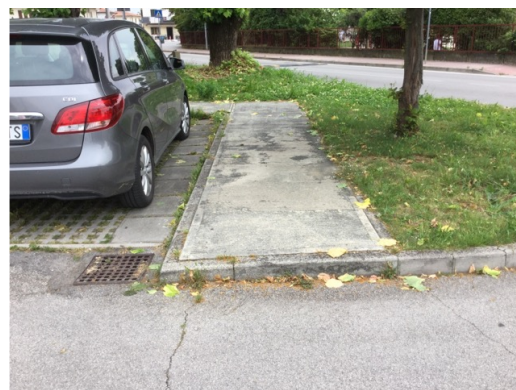
Foto del rilievo

Dislivello causato da **gradino di 2/30 cm**

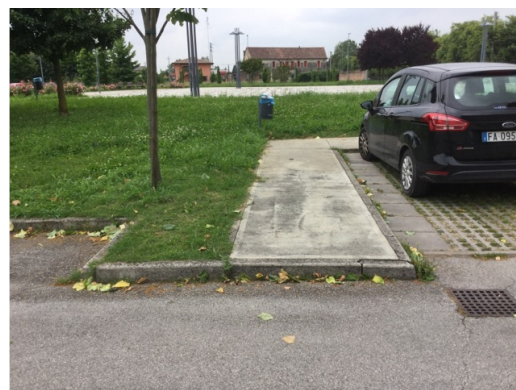
Foto del rilievo

Dislivello causato da **gradino di 2/30 cm**

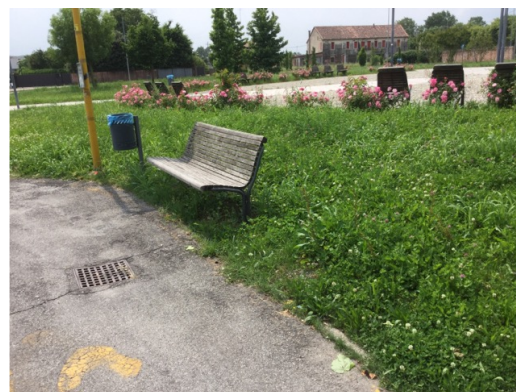
Foto del rilievo

Assenza o adeguamento dimensionale dello stallo a corredo di seduta preesistente

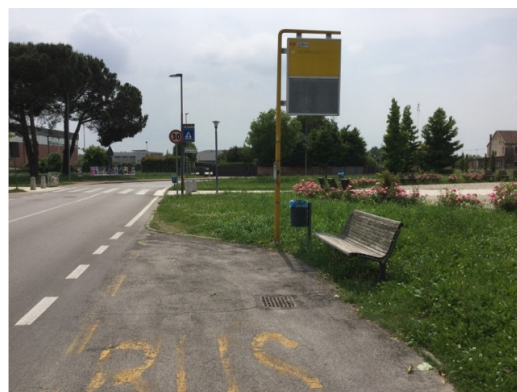
Foto del rilievo

Assenza di segnalazione **tattilo-plantare** per l'intercettazione di pubblici servizi (Targa tattile, fermata del mezzo pubblico)

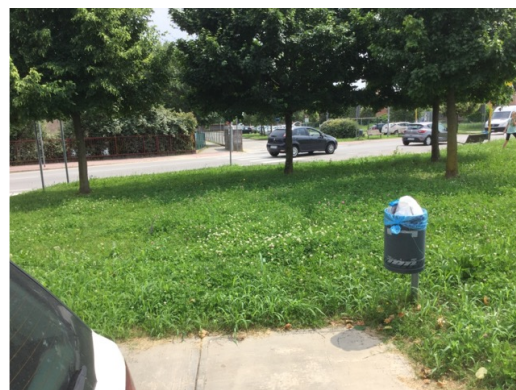
Foto del rilievo

Assenza di percorso **in rilevato**

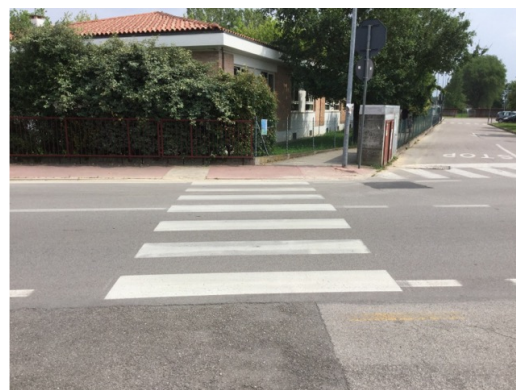
Foto del rilievo

Assenza di **segnalazione tattile** per non vedenti in prossimità di **attraversamento pedonale** posto in **senso ortogonale al senso di marcia**.

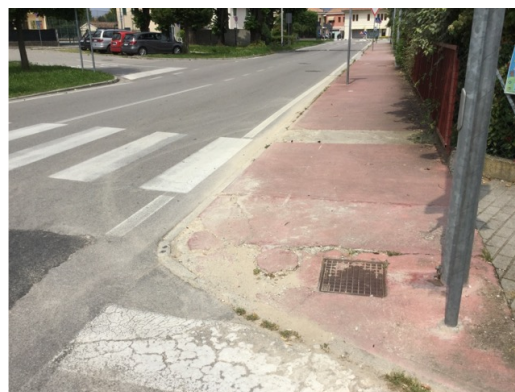
Foto del rilievo

Presenza di sconnessioni, buche isolate, deformazioni della pavimentazione esistente, assenza di porzioni di essa.

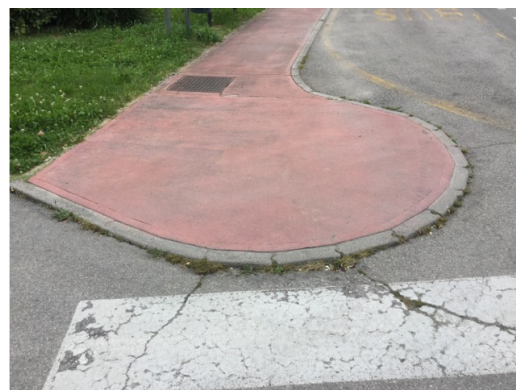
Foto del rilievo

Dislivello causato da **gradino max 2,5 cm**

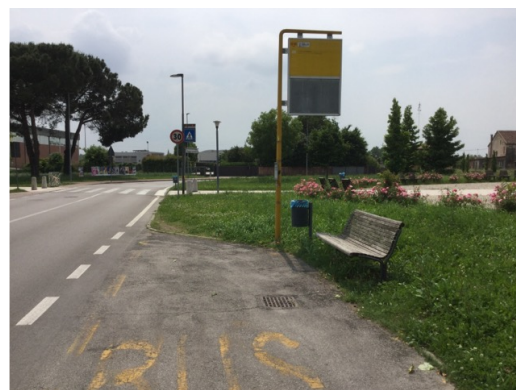
Foto del rilievo

Assenza di segnalazione **tattilo-plantare** per l'intercettazione di pubblici servizi (Targa tattile, fermata del mezzo pubblico)

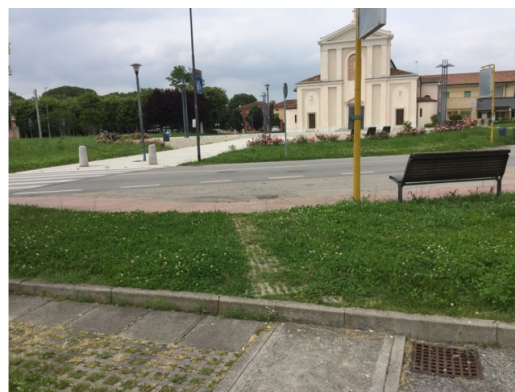
Foto del rilievo

Dislivello causato da gradino di **2/30 cm**

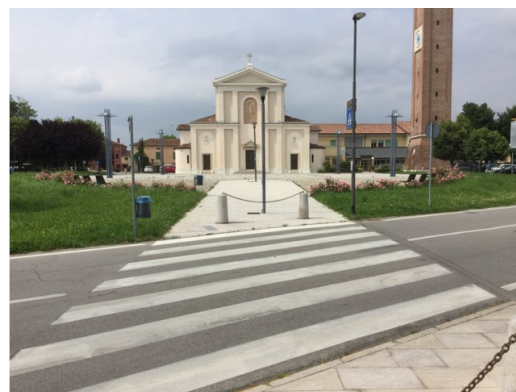
Foto del rilievo

Assenza di **segnalazione tattile** per non vedenti in prossimità di **attraversamento pedonale** posto in **senso ortogonale al senso di marcia**.

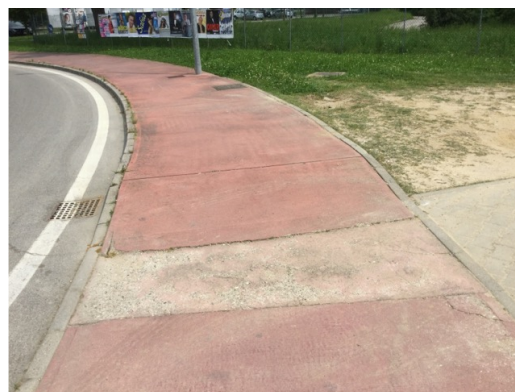
Foto del rilievo

Presenza di sconnessioni, buche isolate, deformazioni della pavimentazione esistente, assenza di porzioni di essa.

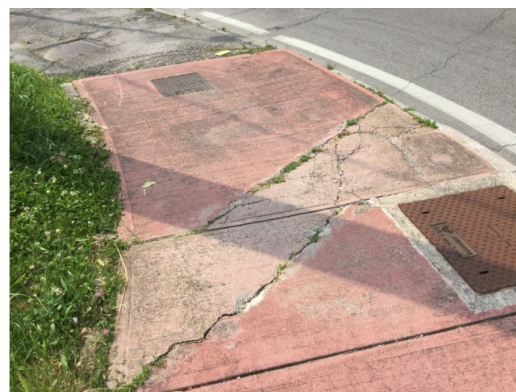
Foto del rilievo

Presenza di sconnessioni, buche isolate, deformazioni della pavimentazione esistente, assenza di porzioni di essa.

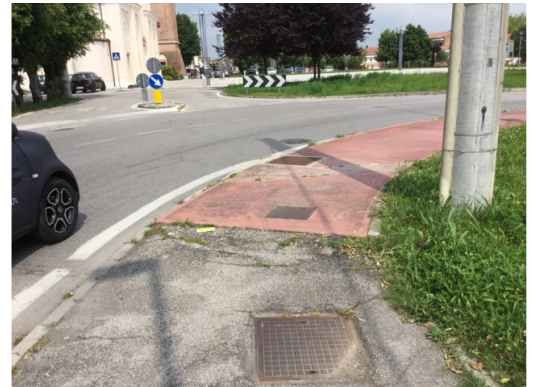
Foto del rilievo

Dislivello causato da gradino di **2/30 cm**

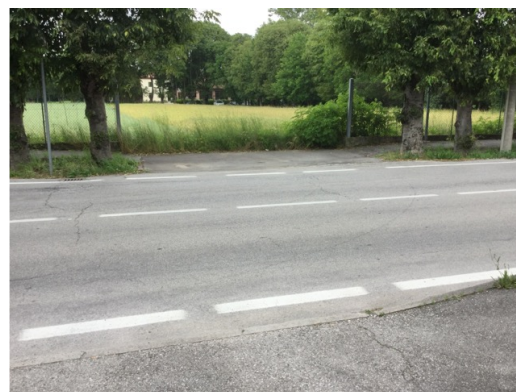
Foto del rilievo

Assenza di **strisce zebraate**

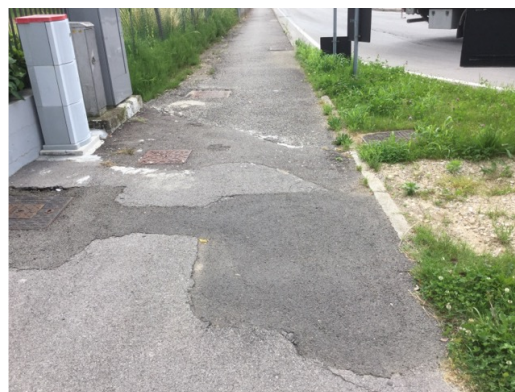
Foto del rilievo

Presenza di sconnessioni, buche isolate, deformazioni della pavimentazione esistente, assenza di porzioni di essa.

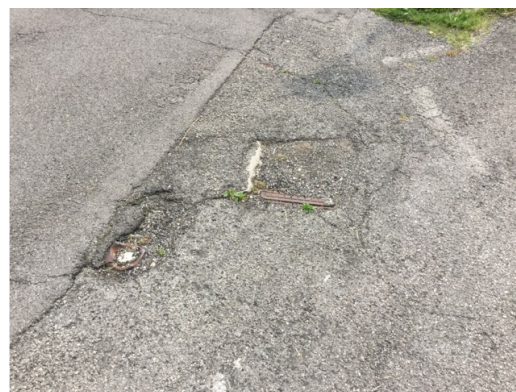
Foto del rilievo

Pavimentazione dissestata per la presenza di **pozzetto/chiusino**

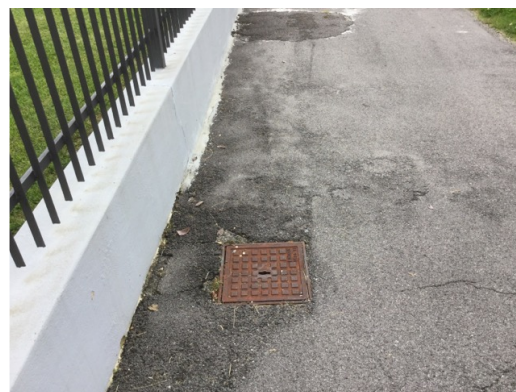
Foto del rilievo

Pavimentazione dissestata per la presenza di **pozzetto/chiusino**

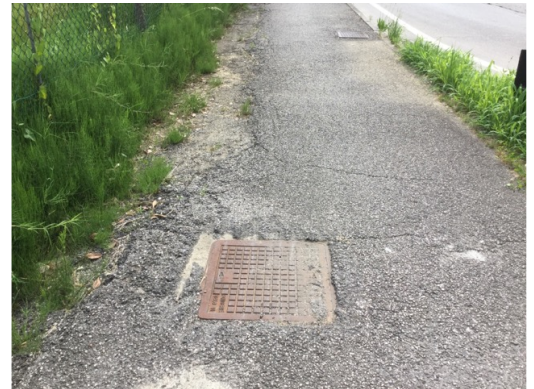
Foto del rilievo

Pavimentazione dissestata per la presenza di **pozzetto/chiusino**

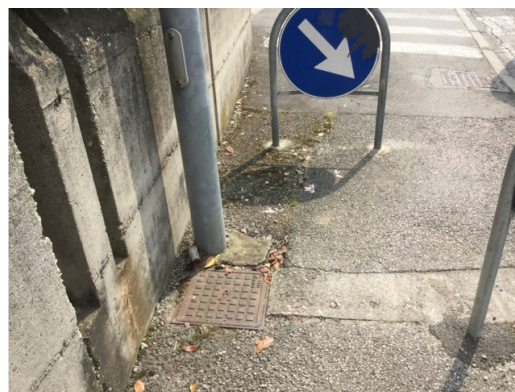
Foto del rilievo

Pavimentazione dissestata per la presenza di **pozzetto/chiusino**

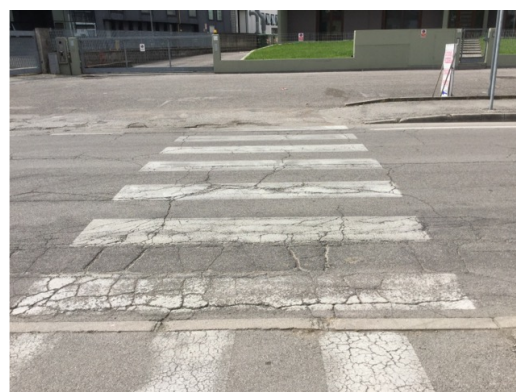
Foto del rilievo

Assenza di **segnalazione tattile** per non vedenti in prossimità di **attraversamento pedonale** posto in **senso ortogonale al senso di marcia**.

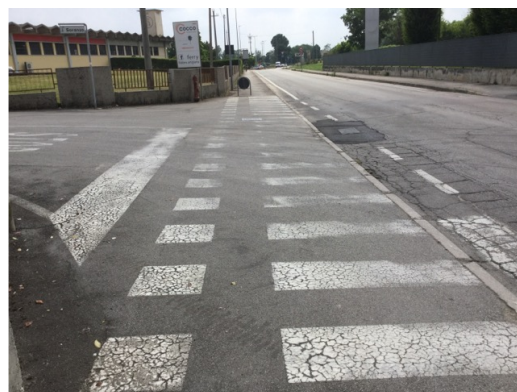
Foto del rilievo

Assenza di **segnalazione tattile** per non vedenti in prossimità di **attraversamento pedonale** posto in **senso ortogonale al senso di marcia**.

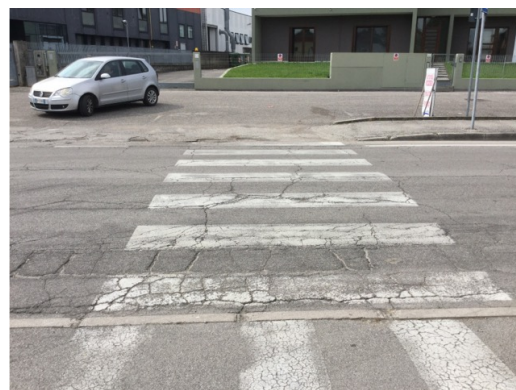
Foto del rilievo

Attraversamento pedonale con pavimentazione inadeguata per la **presenza di sconnessioni**, chiusini/caditoie non raccordati con la pavimentazione esistente

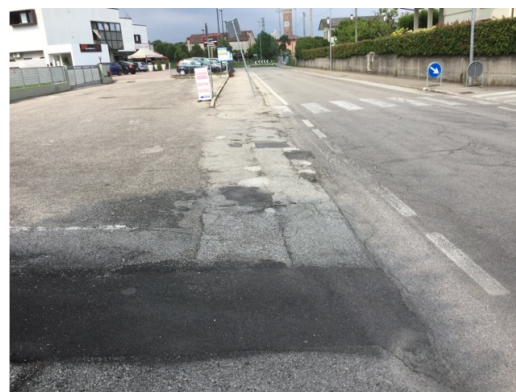
Foto del rilievo

Assenza di **strisce zebraate**

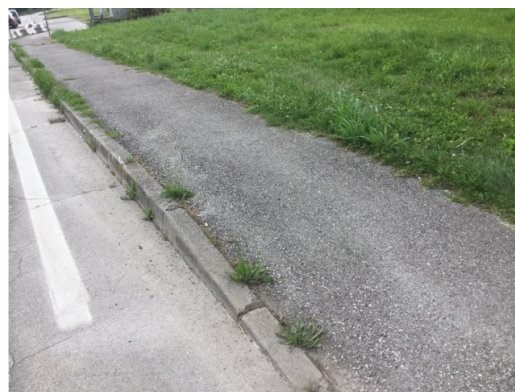
Foto del rilievo

Scivolo con **pendenza eccessiva**

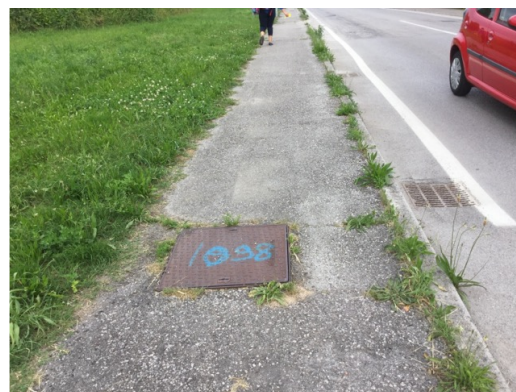
Foto del rilievo

Pavimentazione dissestata per la presenza di **pozzetto/chiusino**

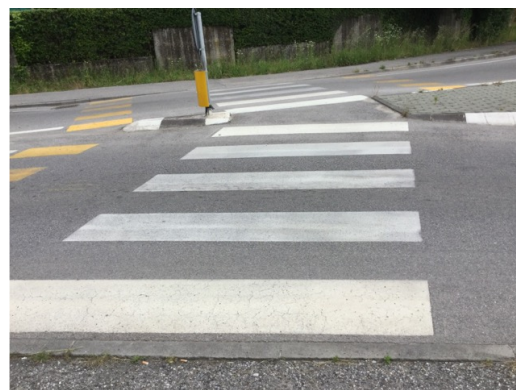
Foto del rilievo

Assenza di **segnalazione tattile** per non vedenti in prossimità di **attraversamento pedonale** posto in **senso ortogonale al senso di marcia**.

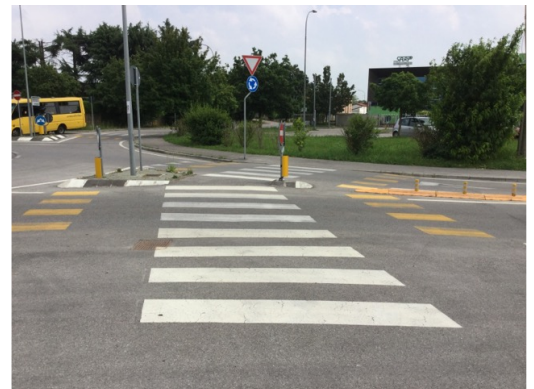
Foto del rilievo

Assenza di **segnalazione tattile** per non vedenti in prossimità di **attraversamento pedonale** posto in **senso ortogonale al senso di marcia**.

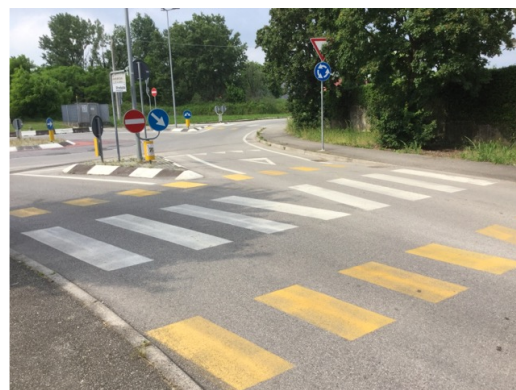
Foto del rilievo

Assenza di **segnalazione tattile** per non vedenti in prossimità di **attraversamento pedonale** posto in **senso ortogonale al senso di marcia**.

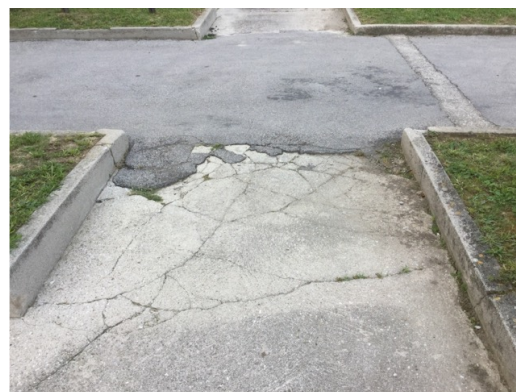
Foto del rilievo

Presenza di sconnessioni, buche isolate, deformazioni della pavimentazione esistente, assenza di porzioni di essa.

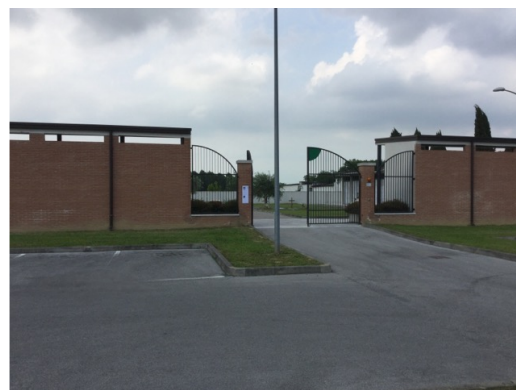
Foto del rilievo

Scarsa o inesistente dotazione di parcheggi riservati ai disabili. (Parcheggio a pettine ortogonale al percorso pedonale)

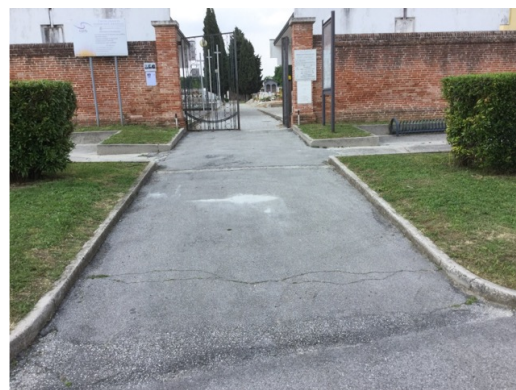
Foto del rilievo

Percorso in pendenza **privo di corrimano**
