N. Intervento

0001

CHIESA, via

Data del sopralluogo: 09/07/2019

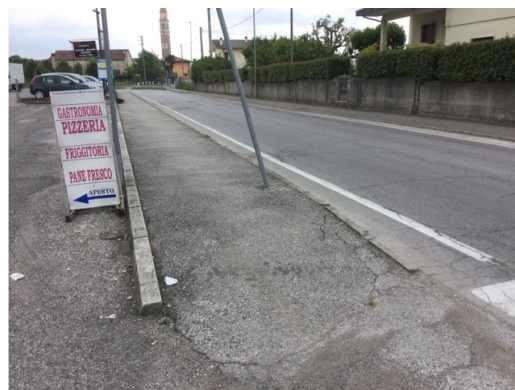
Foto del rilievo

Scivolo con **pendenza eccessiva**

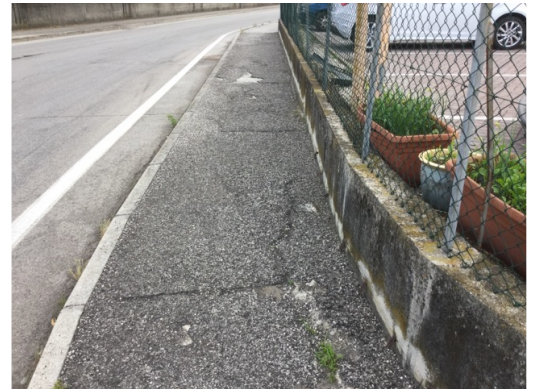
Foto del rilievo

Sconnessione generalizzata della pavimentazione

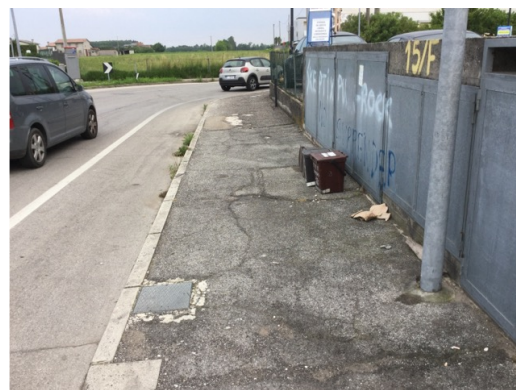
Foto del rilievo

Sconnessione generalizzata della pavimentazione

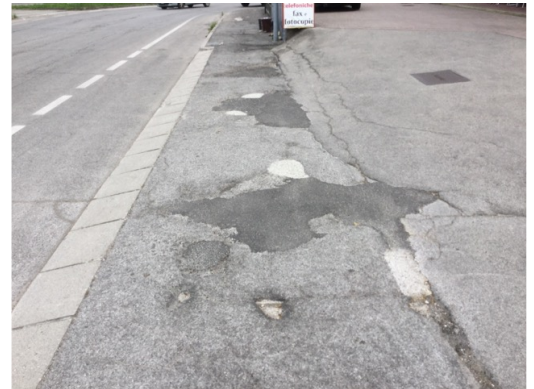
Foto del rilievo

Sconnessione generalizzata della pavimentazione

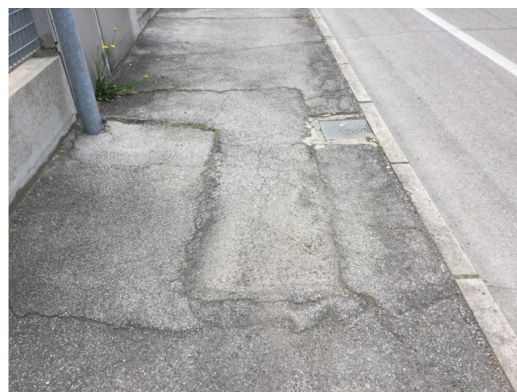
Foto del rilievo

Presenza di sconnessioni, buche isolate, deformazioni della pavimentazione esistente, assenza di porzioni di essa.

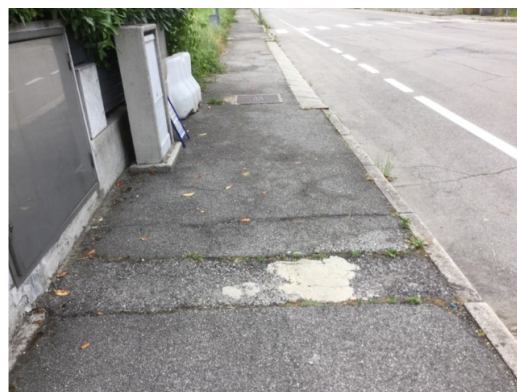
Foto del rilievo

Presenza di sconnessioni, buche isolate, deformazioni della pavimentazione esistente, assenza di porzioni di essa.

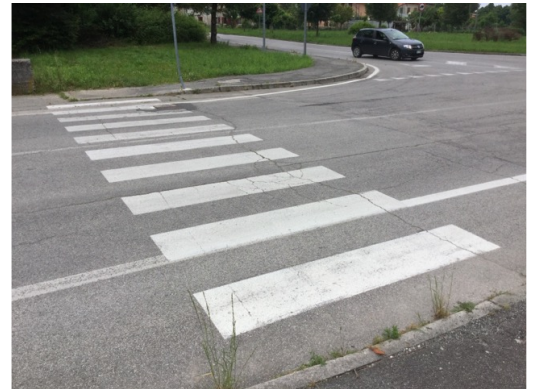
Foto del rilievo

Assenza di **segnalazione tattile** per non vedenti in prossimità di **attraversamento pedonale** posto in **senso ortogonale al senso di marcia**.

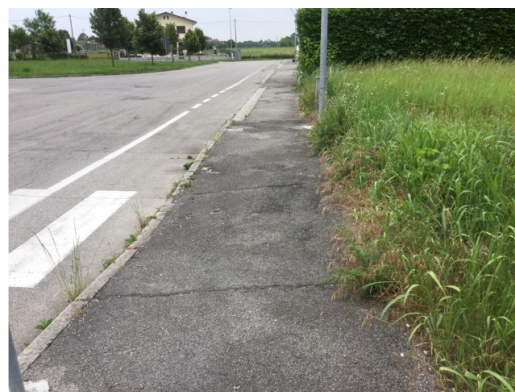
Foto del rilievo

Dislivello causato da **gradino di 2/30 cm**

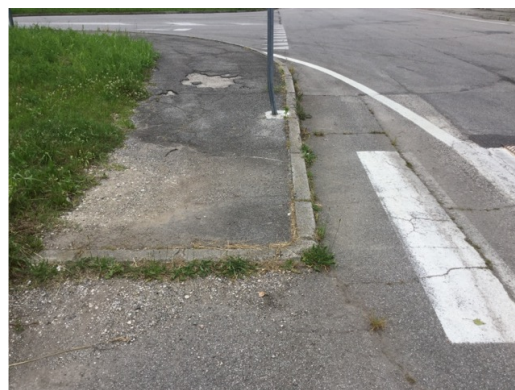
Foto del rilievo

Dislivello causato da gradino di **2/30 cm**

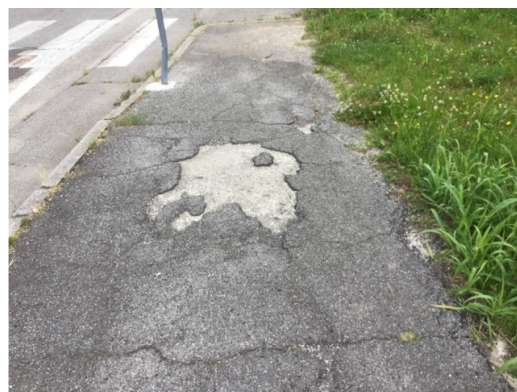
Foto del rilievo

Presenza di sconnessioni, buche isolate, deformazioni della pavimentazione esistente, assenza di porzioni di essa.

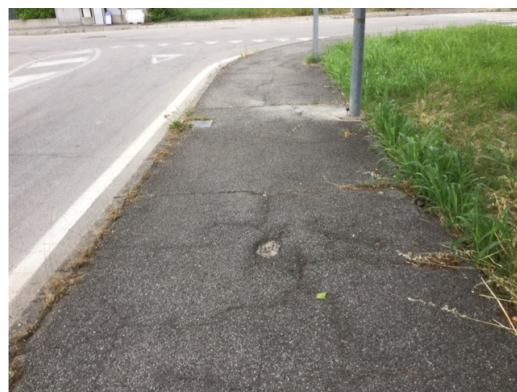
Foto del rilievo

Presenza di sconnessioni, buche isolate, deformazioni della pavimentazione esistente, assenza di porzioni di essa.

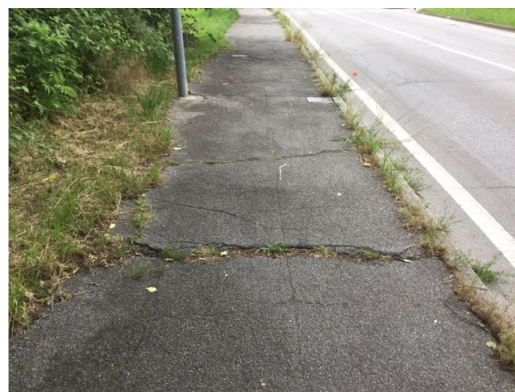
Foto del rilievo

Presenza di sconnessioni, buche isolate, deformazioni della pavimentazione esistente, assenza di porzioni di essa.

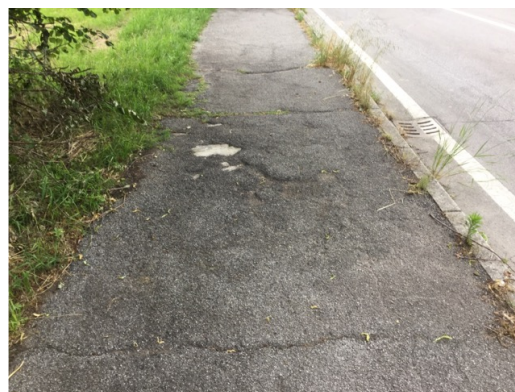
Foto del rilievo

Presenza di sconnessioni, buche isolate, deformazioni della pavimentazione esistente, assenza di porzioni di essa.

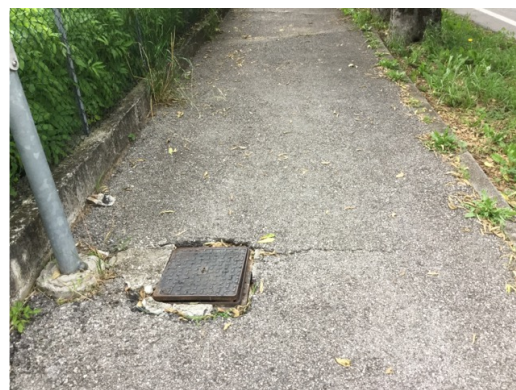
Pavimentazione dissestata per la presenza di **pozzetto/chiusino**

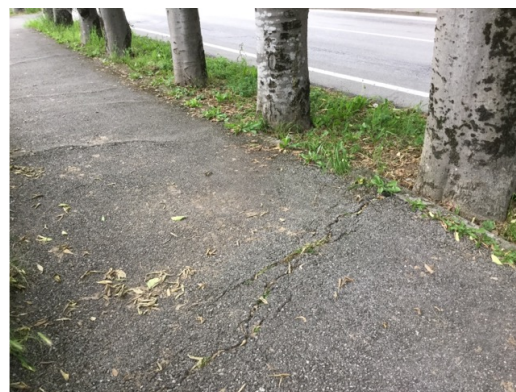
Pavimentazione sconnessa/deformata per la **presenza di radici affioranti**

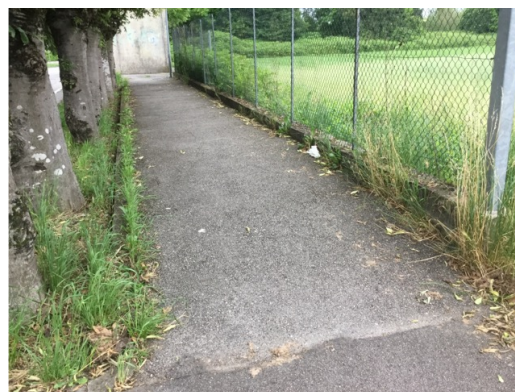
Dislivello causato da gradino di **2/30 cm**

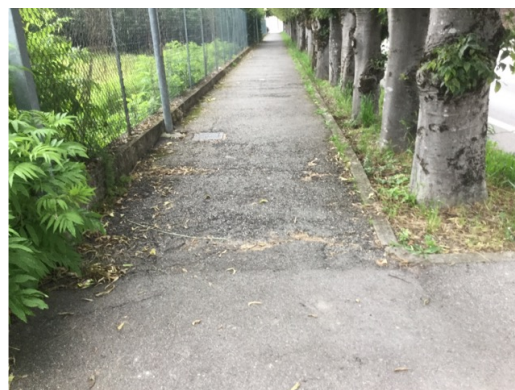
Dislivello causato da gradino di **2/30 cm**

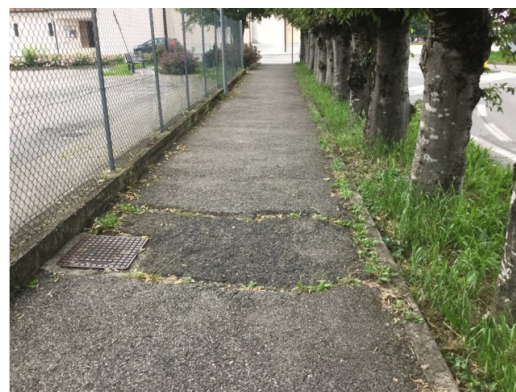
Pavimentazione dissestata per la presenza di **pozzetto/chiusino**

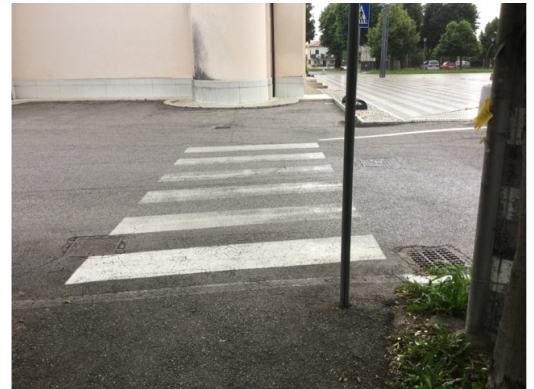
Assenza di **segnalazione tattile** per non vedenti in prossimità di **attraversamento pedonale** posto in **senso ortogonale al senso di marcia**.

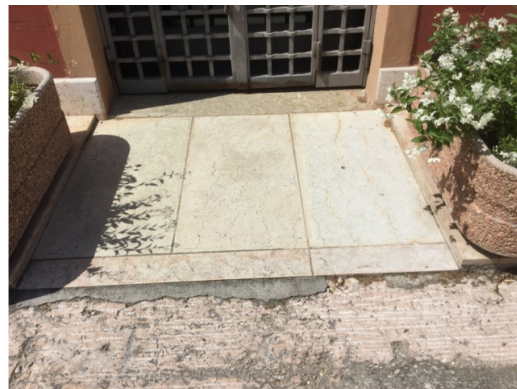
Dislivello causato da gradino **max 2,5 cm**

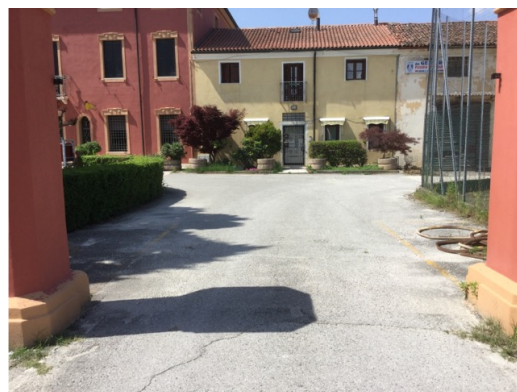
Presenza di sconnessioni, buche isolate, deformazioni della pavimentazione esistente, assenza di porzioni di essa.

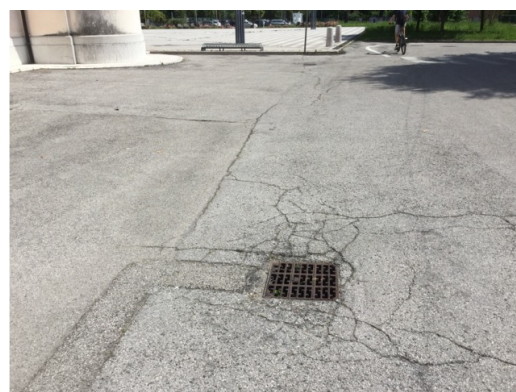
Caditoia inadeguata

Sostituzione della caditoia con nuovo manufatto che verrà incassato e reso perfettamente complanare al pavimento. La caditoia non dovrà presentare fessure tali da costituire ostacolo o pericolo rispetto a ruote, tacchi o bastoni. I vuoti non potranno essere attraversati da sfere di diametro superiore ai 20 mm (preferibilmente non superiore a 15 mm); eventuali fessure parallele dovranno essere poste in senso ortogonale alla principale direzione di marcia.

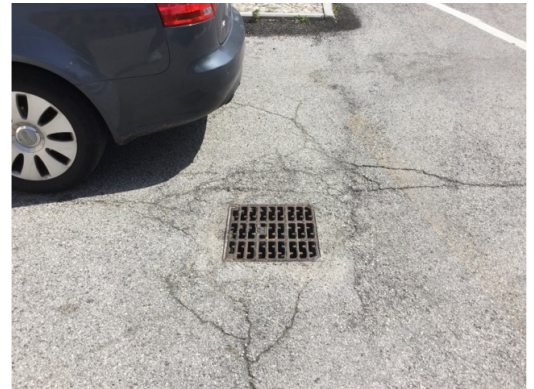
Caditoia inadeguata

Sostituzione della caditoia con nuovo manufatto che verrà incassato e reso perfettamente complanare al pavimento. La caditoia non dovrà presentare fessure tali da costituire ostacolo o pericolo rispetto a ruote, tacchi o bastoni. I vuoti non potranno essere attraversati da sfere di diametro superiore ai 20 mm (preferibilmente non superiore a 15 mm); eventuali fessure parallele dovranno essere poste in senso ortogonale alla principale direzione di marcia.

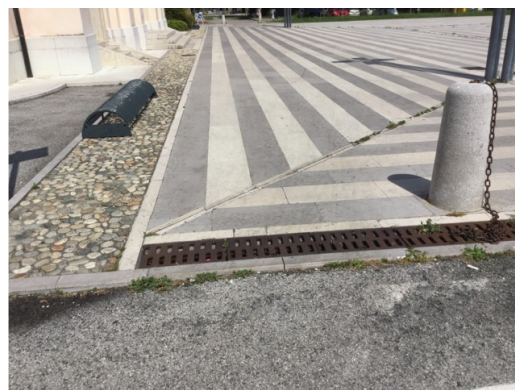
Dislivello causato da **gradino max 2,5 cm**

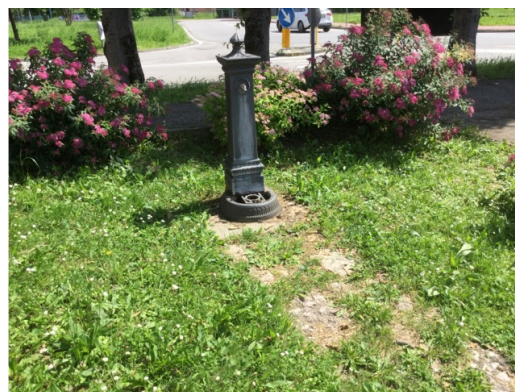
Assenza di fontana accessibile

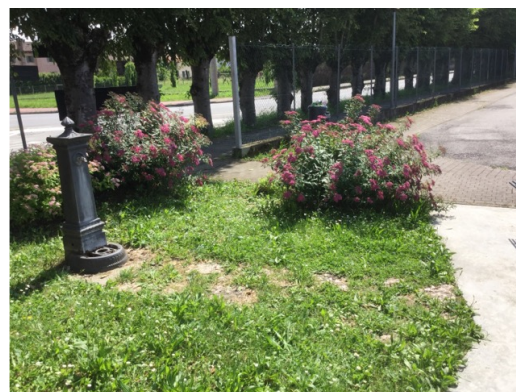
Assenza di percorso a raso

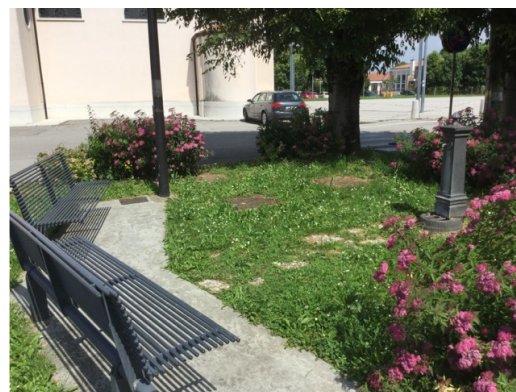
Assenza o adeguamento dimensionale dello stallo a corredo di seduta preesistente

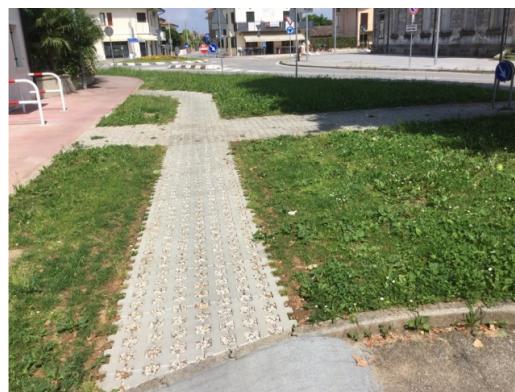
Presenza di sconnessioni, buche isolate, deformazioni della pavimentazione esistente, assenza di porzioni di essa.

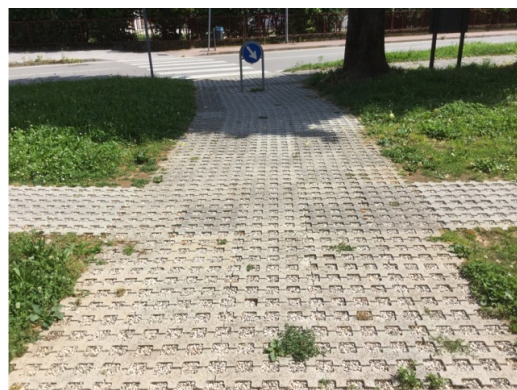
Presenza di sconnessioni, buche isolate, deformazioni della pavimentazione esistente, assenza di porzioni di essa.

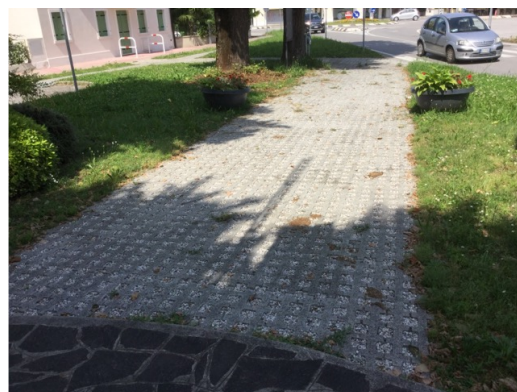
Presenza di sconnessioni, buche isolate, deformazioni della pavimentazione esistente, assenza di porzioni di essa.

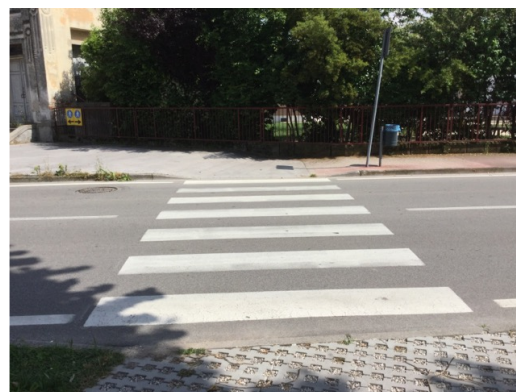
Assenza di **segnalazione tattile** per non vedenti in prossimità di **attraversamento pedonale** posto in **senso ortogonale al senso di marcia**.

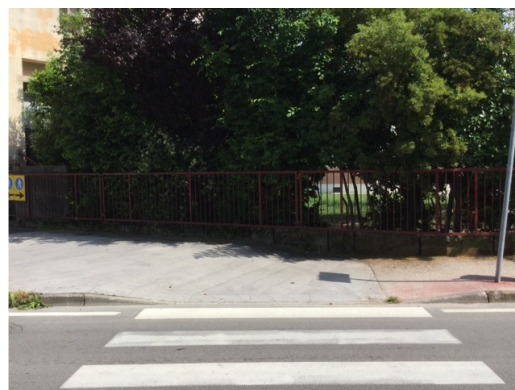
Dislivello causato da **gradino di 2/30 cm**

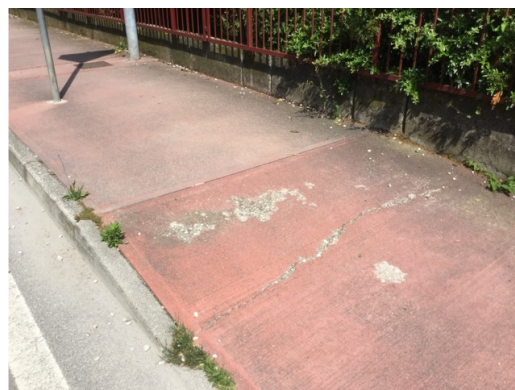
Scivolo con **pendenza eccessiva**

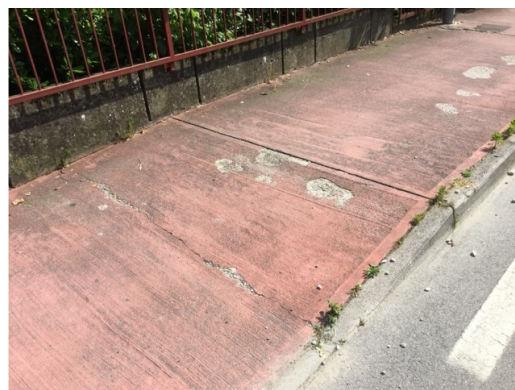
Scivolo con **pendenza eccessiva**

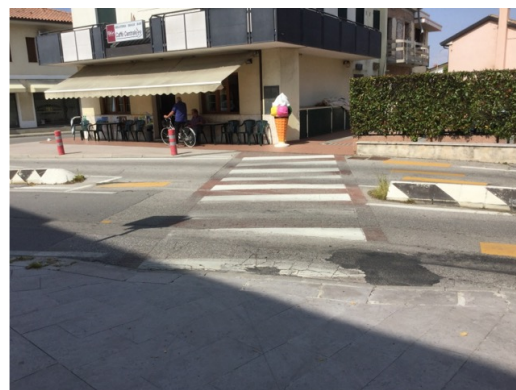
Assenza di **segnalazione tattile** per non vedenti in prossimità di **attraversamento pedonale** posto in **senso ortogonale al senso di marcia**.

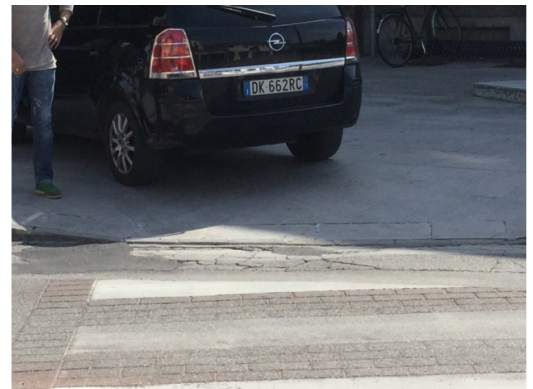
Scivolo con **pendenza eccessiva**

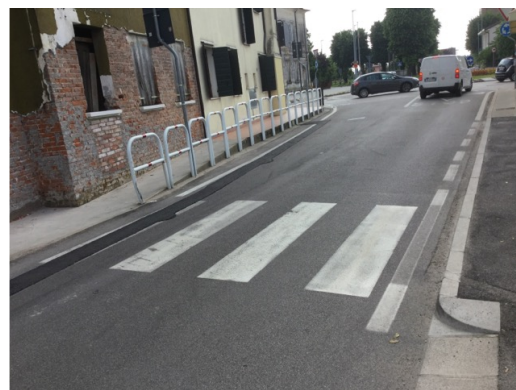
Assenza di **segnalazione tattile** per non vedenti in prossimità di **attraversamento pedonale** posto in **senso ortogonale al senso di marcia**.

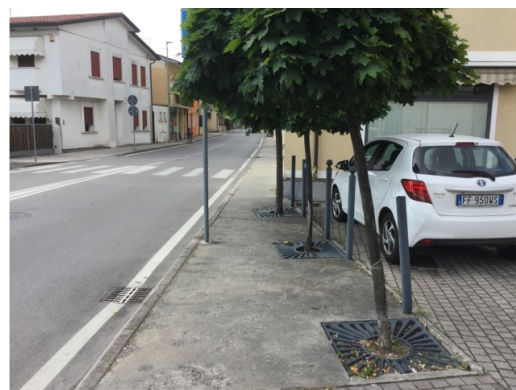
Ostacolo costituito da elemento **arboreo/arbustivo**

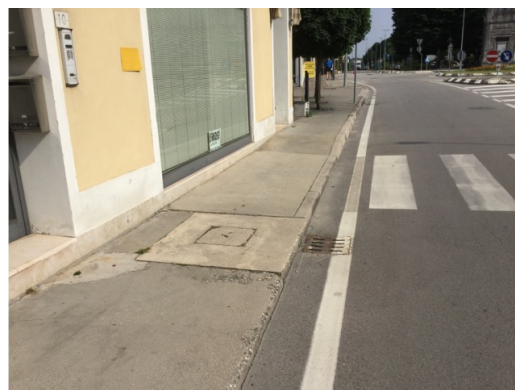
Dislivello causato da **gradino di 2/30 cm**

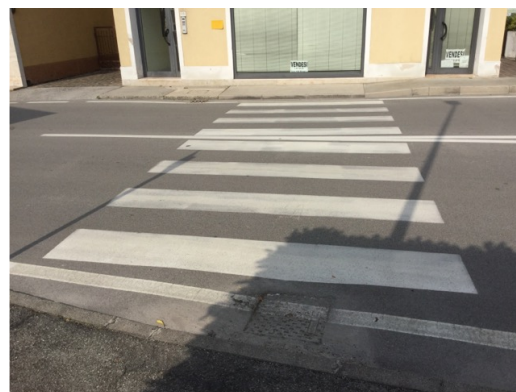
Assenza di **segnalazione tattile** per non vedenti in prossimità di **attraversamento pedonale** posto in **senso ortogonale al senso di marcia**.

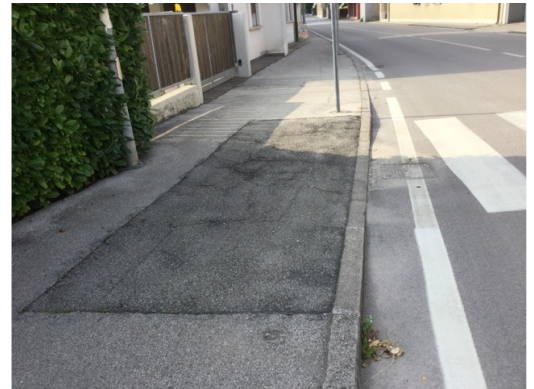
Dislivello causato da **gradino di 2/30 cm**

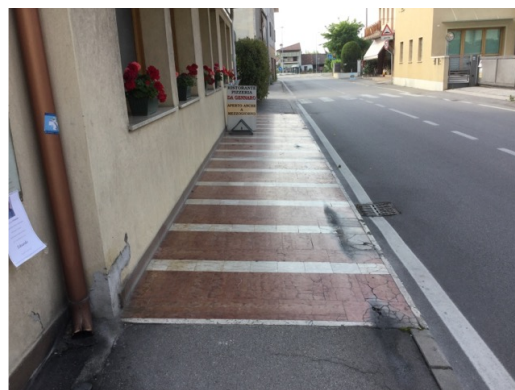
Presenza di **pendenza trasversale** eccessiva

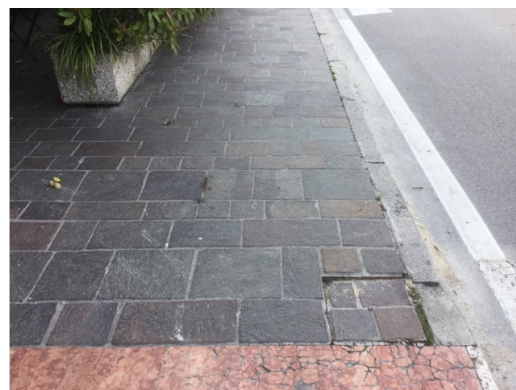
Foto del rilievo

Pavimentazione dissestata per la presenza di **pozzetto/chiusino**

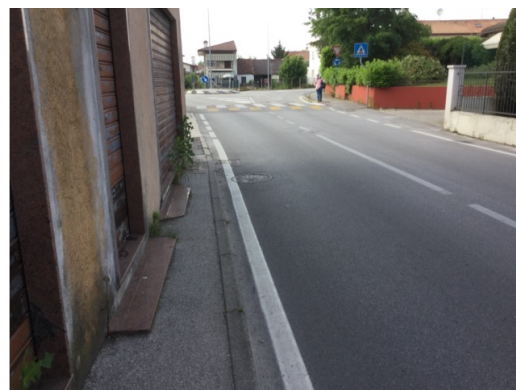
Foto del rilievo

Assenza di percorso accessibile
(sottodimensionato)

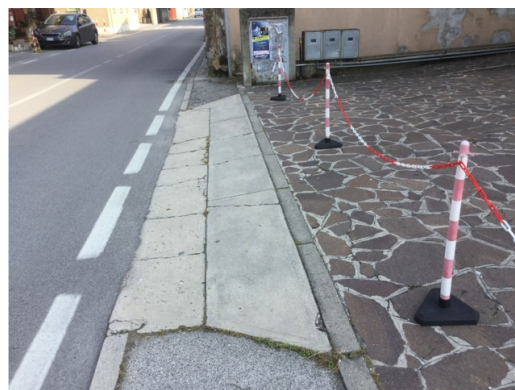
Foto del rilievo

Passo carraio inadeguato

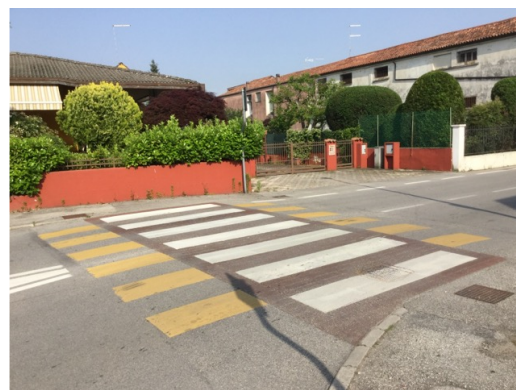
Foto del rilievo

Assenza di **segnalazione tattile** per non vedenti in prossimità di **attraversamento pedonale** posto in **senso ortogonale al senso di marcia**.

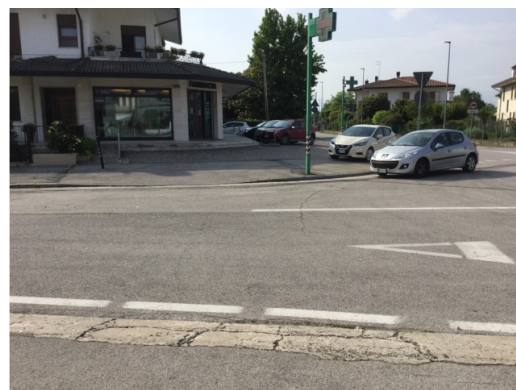
Foto del rilievo

Assenza di **strisce zebraate**

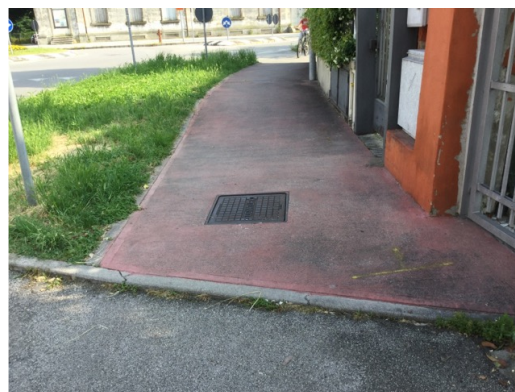
Foto del rilievo

Dislivello causato da **gradino max 2,5 cm**

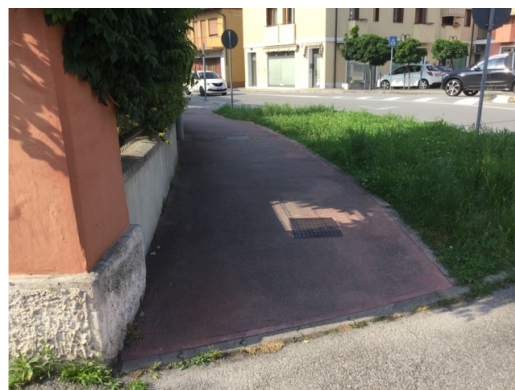
Foto del rilievo

Scivolo con **pendenza eccessiva**

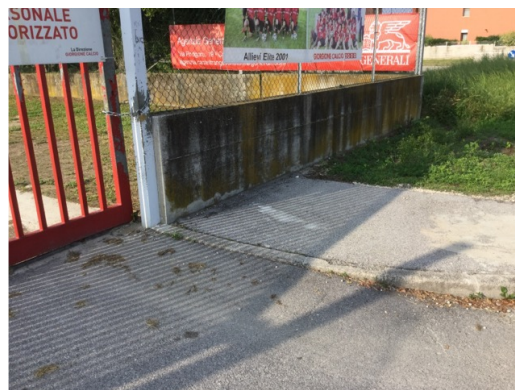
Foto del rilievo

Dislivello causato da **gradino max 2,5 cm**

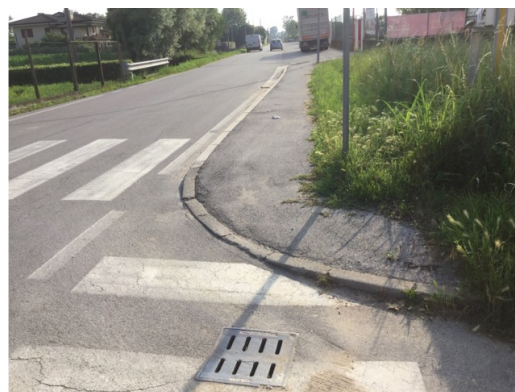
Foto del rilievo

Dislivello causato da **gradino di 2/30 cm**

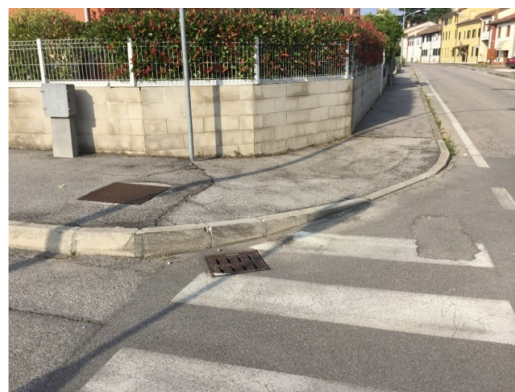
Foto del rilievo

Dislivello causato da **gradino di 2/30 cm**

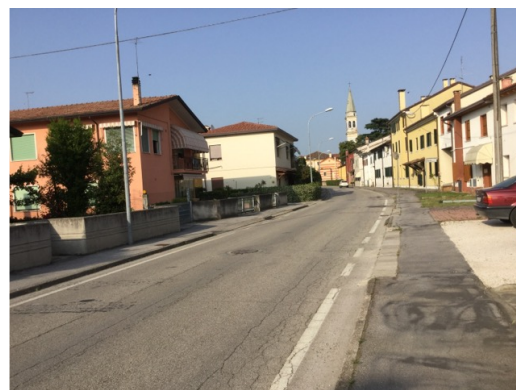
Foto del rilievo

Assenza di attraversamento pedonale a raso

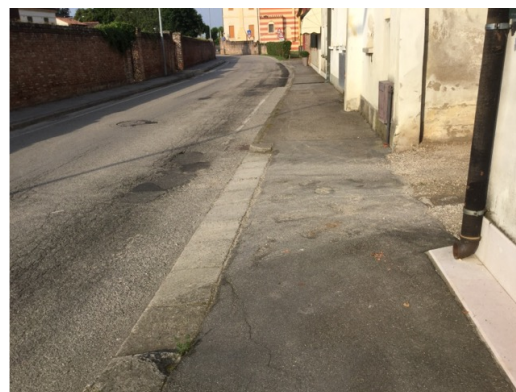
Foto del rilievo

Presenza di sconnessioni, buche isolate, deformazioni della pavimentazione esistente, assenza di porzioni di essa.

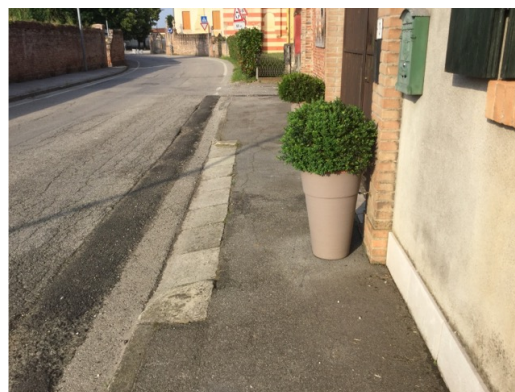
Foto del rilievo

Ostacolo costituito da fioriera, albero o cespuglio

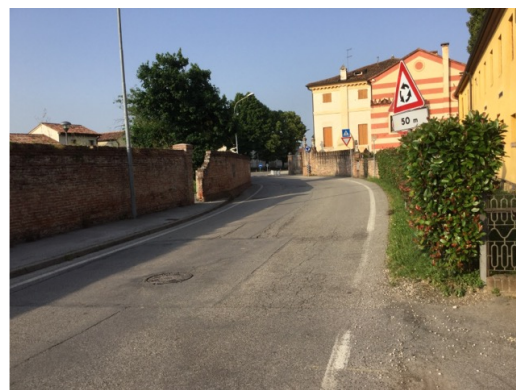
Foto del rilievo

Assenza di protezione del percorso pedonale

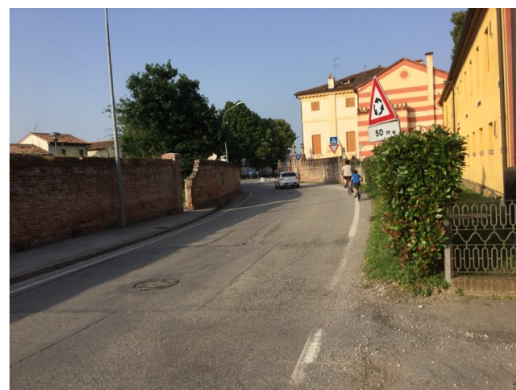
Foto del rilievo

Assenza di percorso a raso

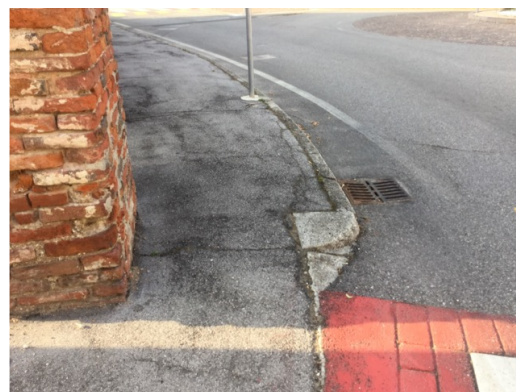
Foto del rilievo

Presenza di sconnessioni, buche isolate, deformazioni della pavimentazione esistente, assenza di porzioni di essa.

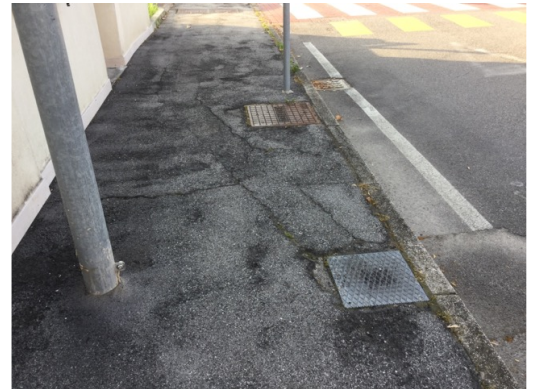
Foto del rilievo

Caditoia inadeguata

Sostituzione della caditoia con nuovo manufatto che verrà incassato e reso perfettamente complanare al pavimento. La caditoia non dovrà presentare fessure tali da costituire ostacolo o pericolo rispetto a ruote, tacchi o bastoni. I vuoti non potranno essere attraversati da sfere di diametro superiore ai 20 mm (preferibilmente non superiore a 15 mm); eventuali fessure parallele dovranno essere poste in senso ortogonale alla principale direzione di marcia.

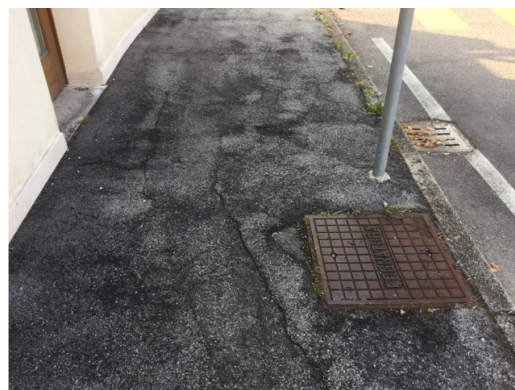
Foto del rilievo

Caditoia inadeguata

Sostituzione della caditoia con nuovo manufatto che verrà incassato e reso perfettamente complanare al pavimento. La caditoia non dovrà presentare fessure tali da costituire ostacolo o pericolo rispetto a ruote, tacchi o bastoni. I vuoti non potranno essere attraversati da sfere di diametro superiore ai 20 mm (preferibilmente non superiore a 15 mm); eventuali fessure parallele dovranno essere poste in senso ortogonale alla principale direzione di marcia.

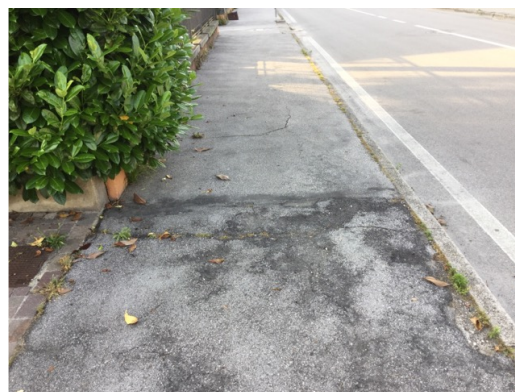
Foto del rilievo

Presenza di sconnessioni, buche isolate, deformazioni della pavimentazione esistente, assenza di porzioni di essa.

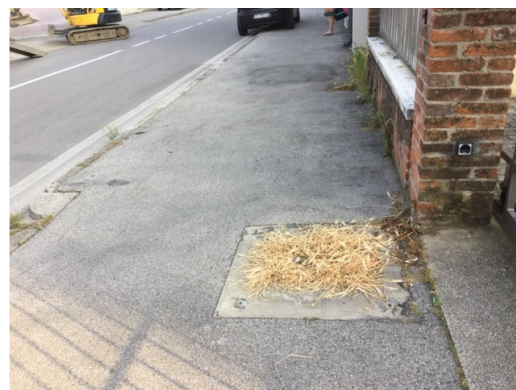
Foto del rilievo

Pavimentazione **dissestata** per la presenza di **caditoia/griglia**

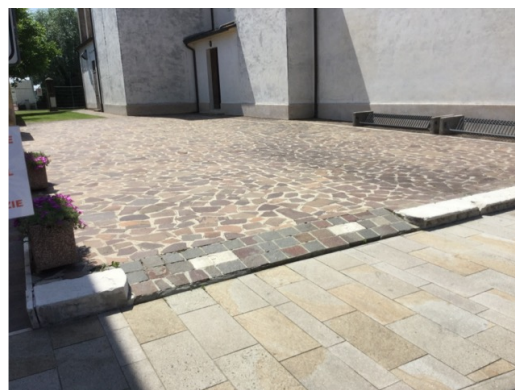
Foto del rilievo

Scivolo con **pendenza eccessiva**

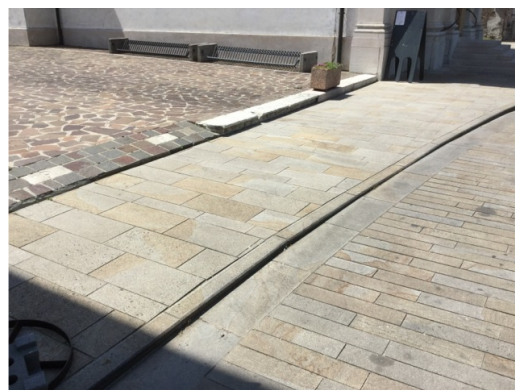
Foto del rilievo

Scivolo con **pendenza eccessiva**

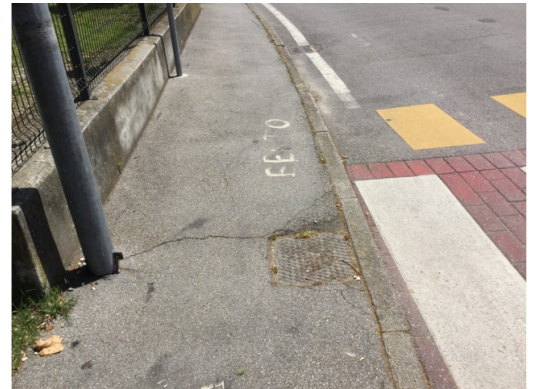
Foto del rilievo

Caditoia inadeguata

Sostituzione della caditoia con nuovo manufatto che verrà incassato e reso perfettamente complanare al pavimento. La caditoia non dovrà presentare fessure tali da costituire ostacolo o pericolo rispetto a ruote, tacchi o bastoni. I vuoti non potranno essere attraversati da sfere di diametro superiore ai 20 mm (preferibilmente non superiore a 15 mm); eventuali fessure parallele dovranno essere poste in senso ortogonale alla principale direzione di marcia.

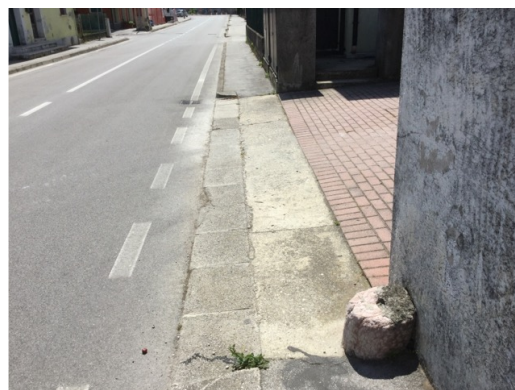
Foto del rilievo

Passo carraio inadeguato

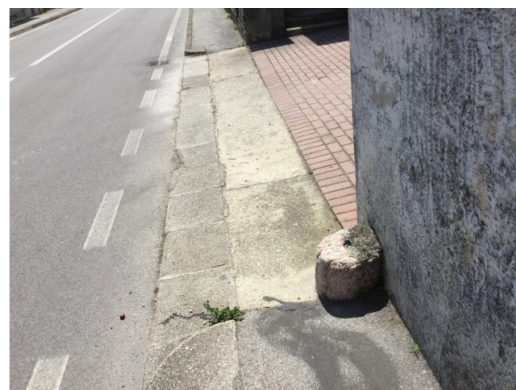
Foto del rilievo

Ostacolo costituito da paletto/archetto parapetonale

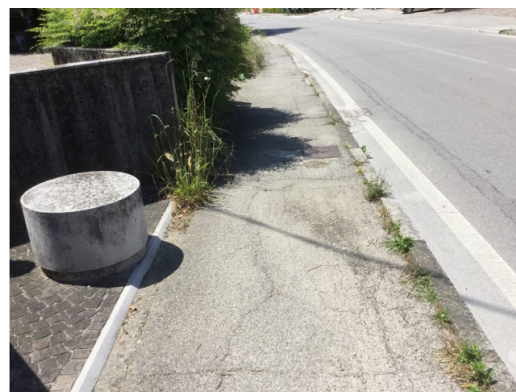
Foto del rilievo

Presenza di sconnessioni, buche isolate, deformazioni della pavimentazione esistente, assenza di porzioni di essa.

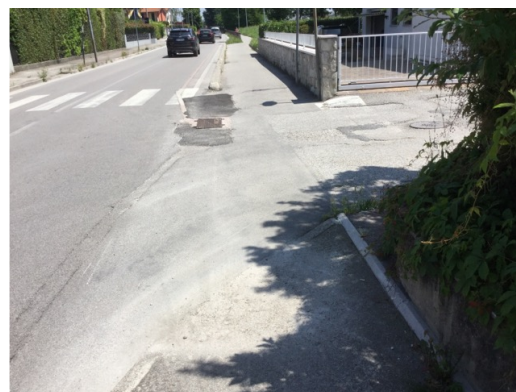
Attraversamento pedonale con pavimentazione inadeguata per la **presenza di sconnessioni**, chiusini/caditoie non raccordati con la pavimentazione esistente

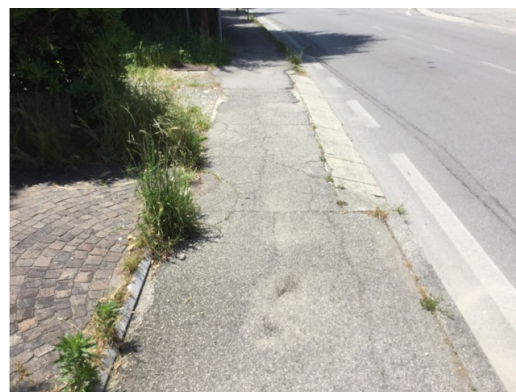
Presenza di sconnessioni, buche isolate, deformazioni della pavimentazione esistente, assenza di porzioni di essa.

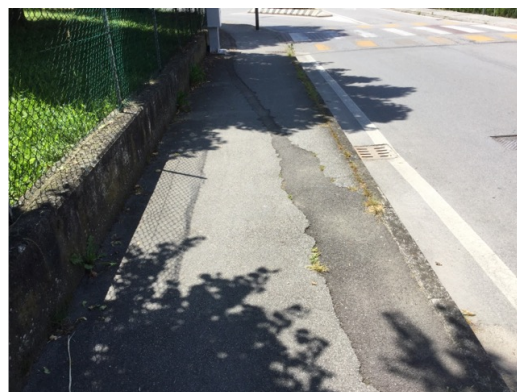
Presenza di sconnessioni, buche isolate, deformazioni della pavimentazione esistente, assenza di porzioni di essa.

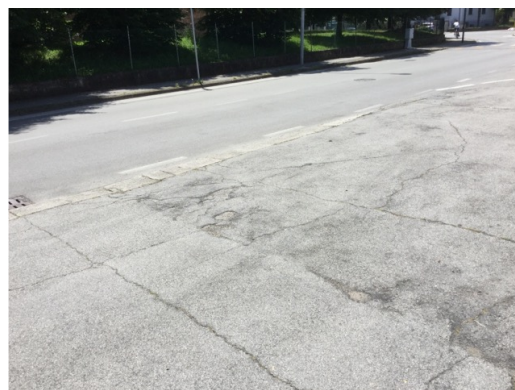
Presenza di sconnessioni, buche isolate, deformazioni della pavimentazione esistente, assenza di porzioni di essa.

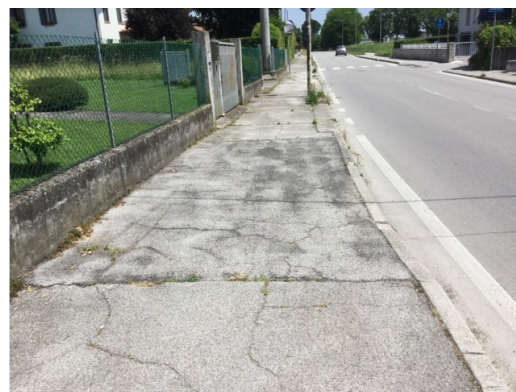
Percorso con pendenza inadeguata e non giustificata

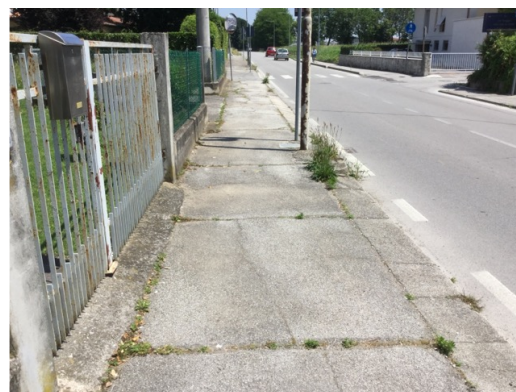
Sconnessione generalizzata della pavimentazione

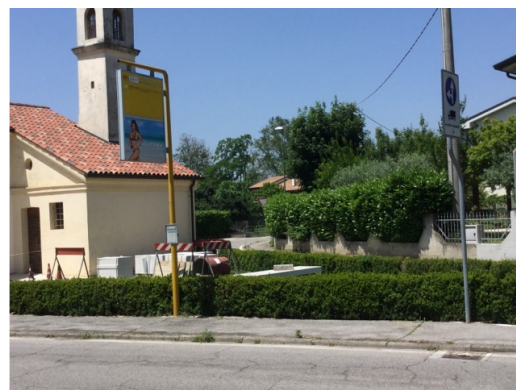
Assenza di segnalazione **tattilo-plantare** per l'intercettazione di pubblici servizi (Targa tattile, fermata del mezzo pubblico)

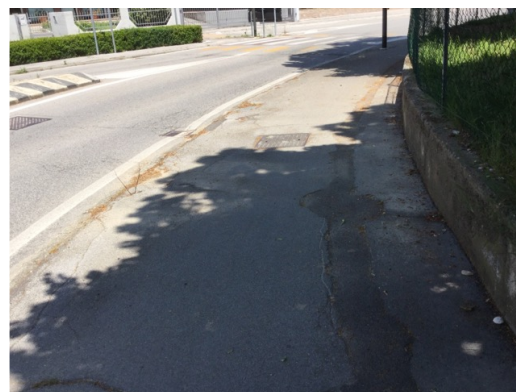
Sconnessione generalizzata della pavimentazione

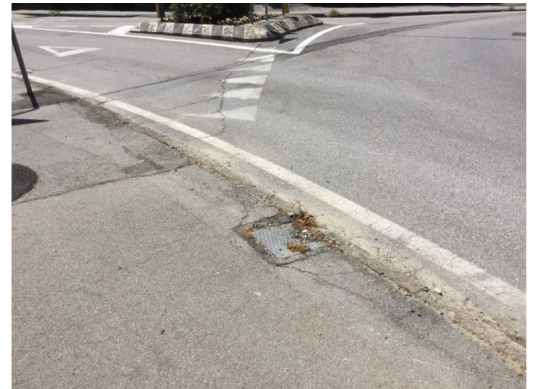
Caditoia inadeguata

Sostituzione della caditoia con nuovo manufatto che verrà incassato e reso perfettamente complanare al pavimento. La caditoia non dovrà presentare fessure tali da costituire ostacolo o pericolo rispetto a ruote, tacchi o bastoni. I vuoti non potranno essere attraversati da sfere di diametro superiore ai 20 mm (preferibilmente non superiore a 15 mm); eventuali fessure parallele dovranno essere poste in senso ortogonale alla principale direzione di marcia.

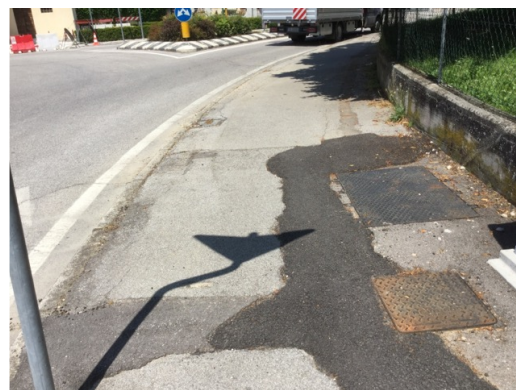
Caditoia inadeguata

Sostituzione della caditoia con nuovo manufatto che verrà incassato e reso perfettamente complanare al pavimento. La caditoia non dovrà presentare fessure tali da costituire ostacolo o pericolo rispetto a ruote, tacchi o bastoni. I vuoti non potranno essere attraversati da sfere di diametro superiore ai 20 mm (preferibilmente non superiore a 15 mm); eventuali fessure parallele dovranno essere poste in senso ortogonale alla principale direzione di marcia.

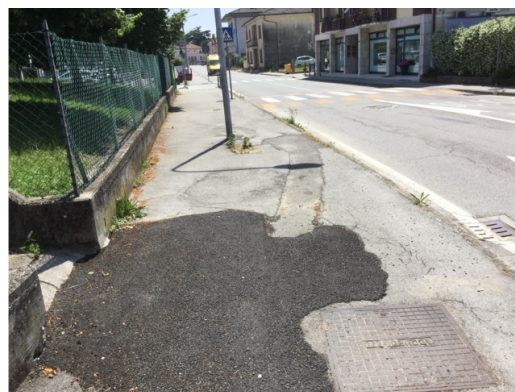
Sconnessione generalizzata della pavimentazione

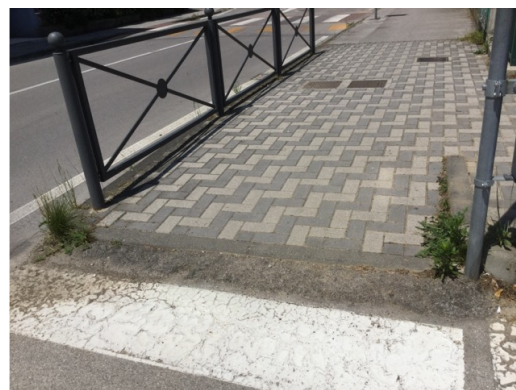
Dislivello causato da **gradino max 2,5 cm**

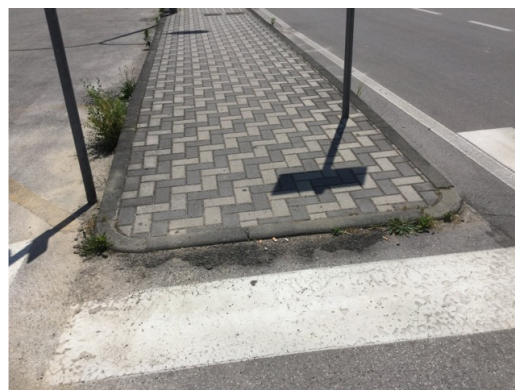
Dislivello causato da **gradino max 2,5 cm**

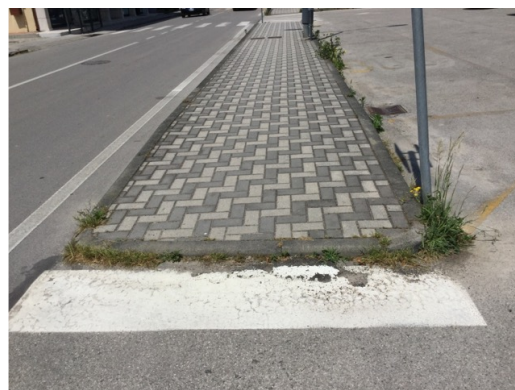
Dislivello causato da **gradino max 2,5 cm**

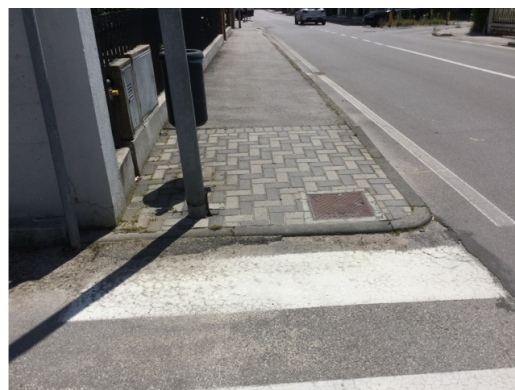
Dislivello causato da **gradino max 2,5 cm**

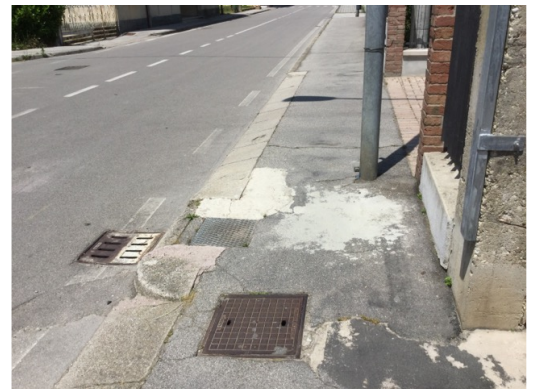
Caditoia inadeguata

Sostituzione della caditoia con nuovo manufatto che verrà incassato e reso perfettamente complanare al pavimento. La caditoia non dovrà presentare fessure tali da costituire ostacolo o pericolo rispetto a ruote, tacchi o bastoni. I vuoti non potranno essere attraversati da sfere di diametro superiore ai 20 mm (preferibilmente non superiore a 15 mm); eventuali fessure parallele dovranno essere poste in senso ortogonale alla principale direzione di marcia.

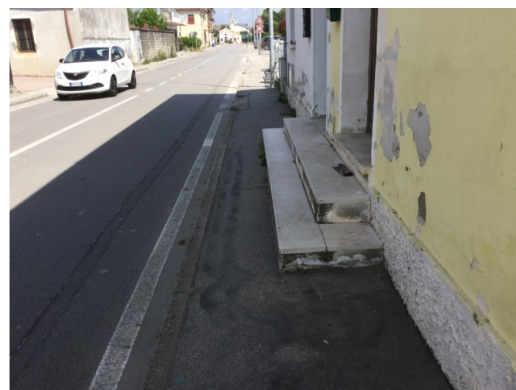
Assenza di percorso accessibile
(**sottodimensionato**)

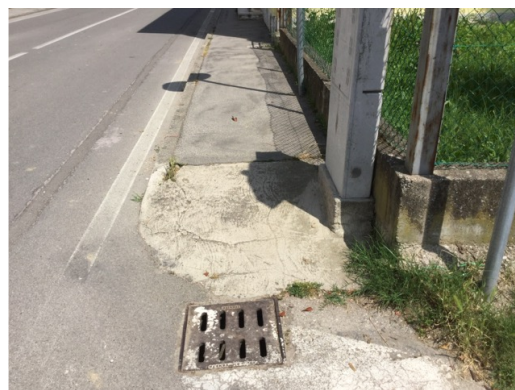
Scivolo con **pendenza eccessiva**

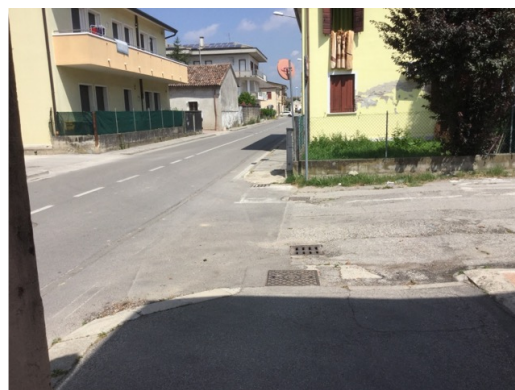
Assenza di **strisce zebraate**

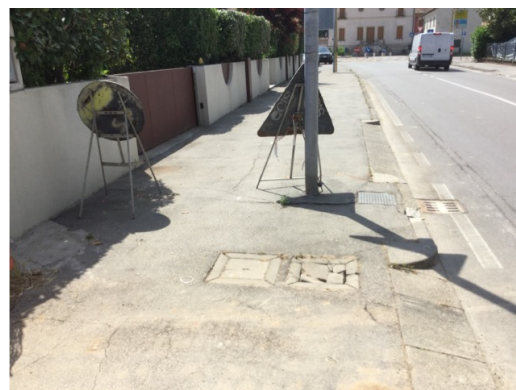
Caditoia inadeguata

Sostituzione della caditoia con nuovo manufatto che verrà incassato e reso perfettamente complanare al pavimento. La caditoia non dovrà presentare fessure tali da costituire ostacolo o pericolo rispetto a ruote, tacchi o bastoni. I vuoti non potranno essere attraversati da sfere di diametro superiore ai 20 mm (preferibilmente non superiore a 15 mm); eventuali fessure parallele dovranno essere poste in senso ortogonale alla principale direzione di marcia.

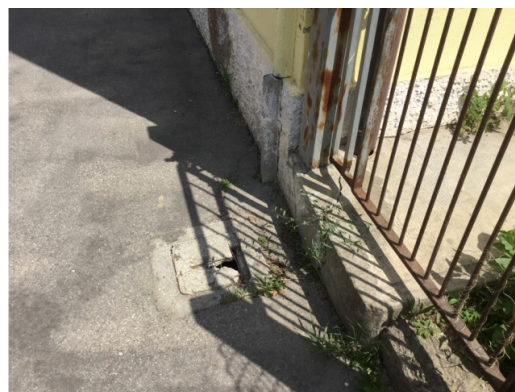
Presenza di sconnessioni, buche isolate, deformazioni della pavimentazione esistente, assenza di porzioni di essa.

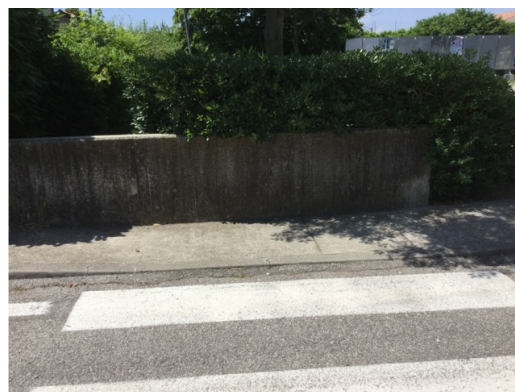
Dislivello causato da gradino **max 2,5 cm**

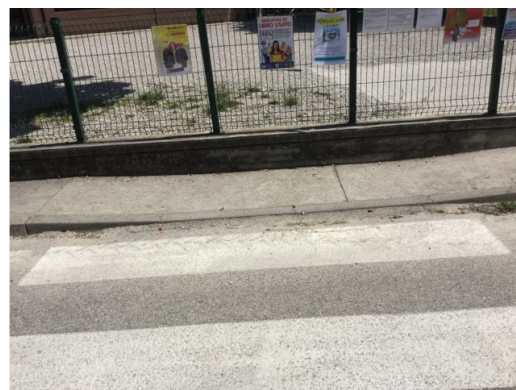
Dislivello causato da gradino **max 2,5 cm**

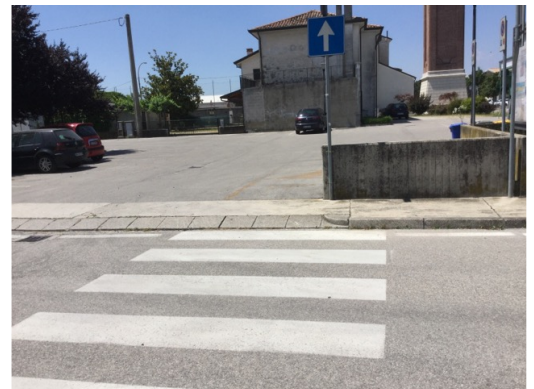
Dislivello causato da **gradino di 2/30 cm**

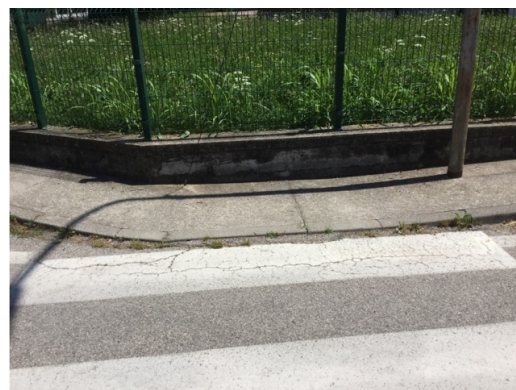
Dislivello causato da gradino **max 2,5 cm**

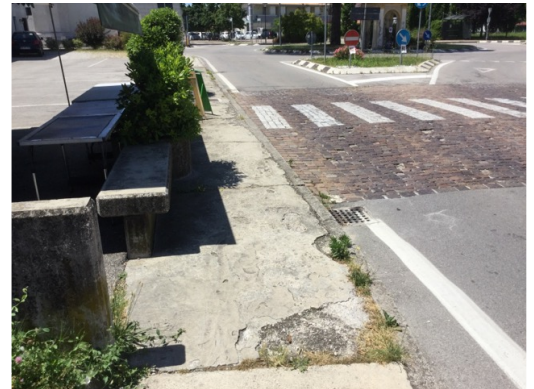
Sconnessione generalizzata della pavimentazione

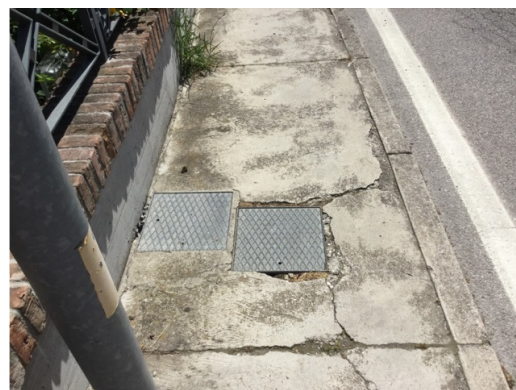
Attraversamento pedonale con pavimentazione inadeguata per la **presenza di sconnessioni**, chiusini/caditoie non raccordati con la pavimentazione esistente

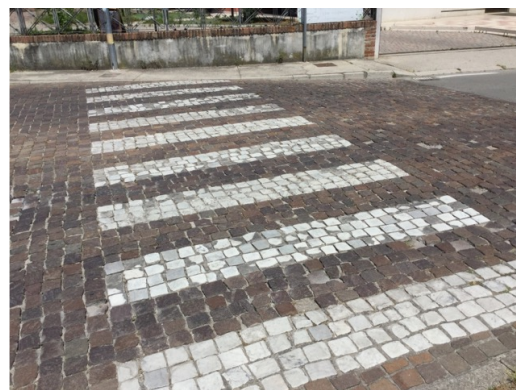
Attraversamento pedonale con pavimentazione inadeguata per la **presenza di sconnessioni**, chiusini/caditoie non raccordati con la pavimentazione esistente

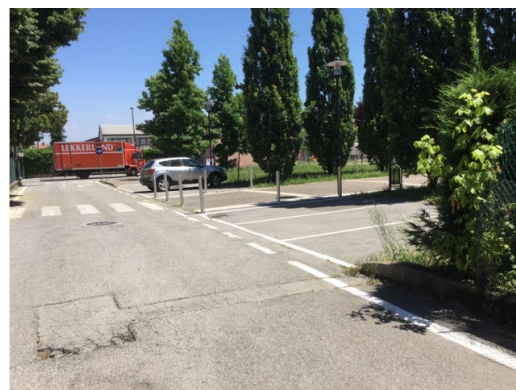
Scarsa o inesistente dotazione di parcheggi riservati ai disabili. (Parcheggio a pettine ortogonale al percorso pedonale)

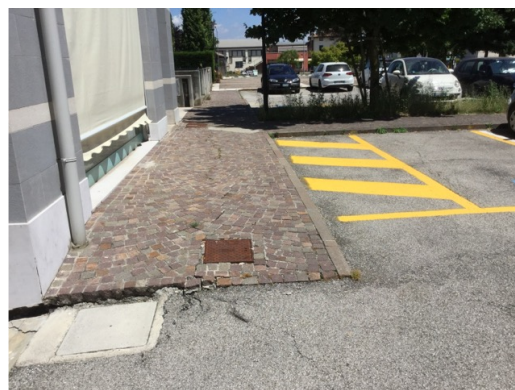
Scivolo con **pendenza eccessiva**
