N. Intervento

0001

CHIESA, via

Data del sopralluogo: 09/07/2019

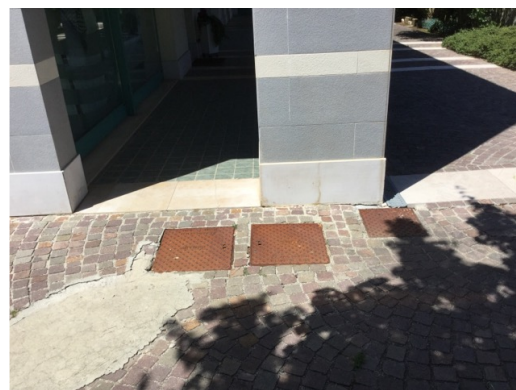
Presenza di sconnessioni, buche isolate, deformazioni della pavimentazione esistente, assenza di porzioni di essa.

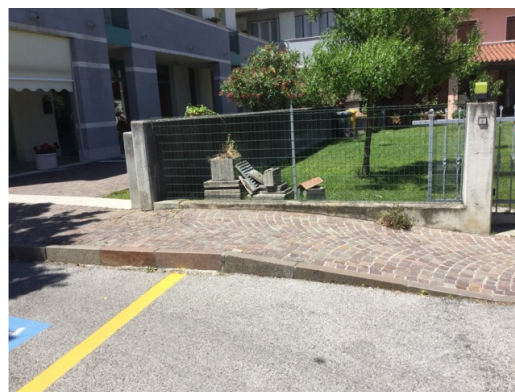
Scivolo con **pendenza eccessiva**

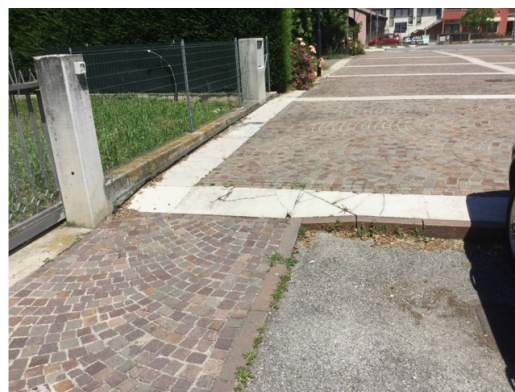
Scivolo con **pendenza eccessiva**

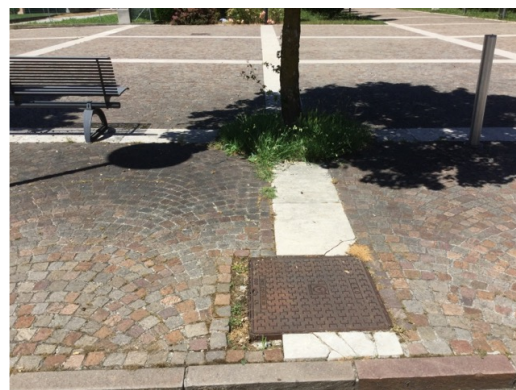
Foto del rilievo

Presenza di sconnessioni, buche isolate, deformazioni della pavimentazione esistente, assenza di porzioni di essa.

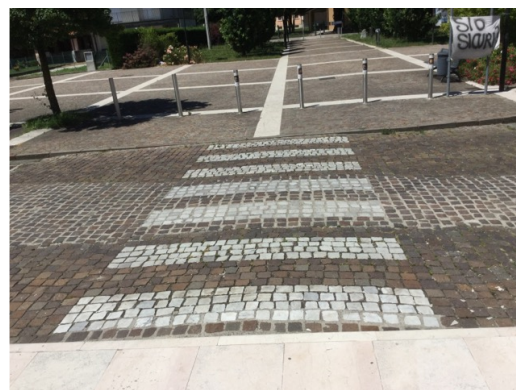
Foto del rilievo

Dislivello causato da **gradino max 2,5 cm**

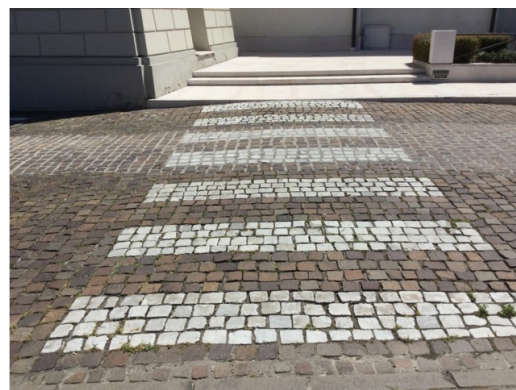
Foto del rilievo

Attraversamento pedonale con pavimentazione inadeguata per la **presenza di sconnessioni**, chiusini/caditoie non raccordati con la pavimentazione esistente

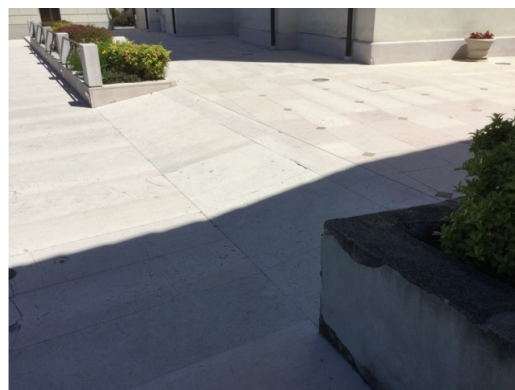
Foto del rilievo

Scivolo con **pendenza eccessiva**

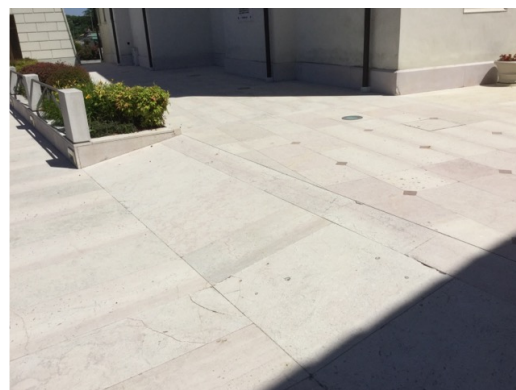
Foto del rilievo

Percorso in pendenza **privo dell'alternativa** a gradini

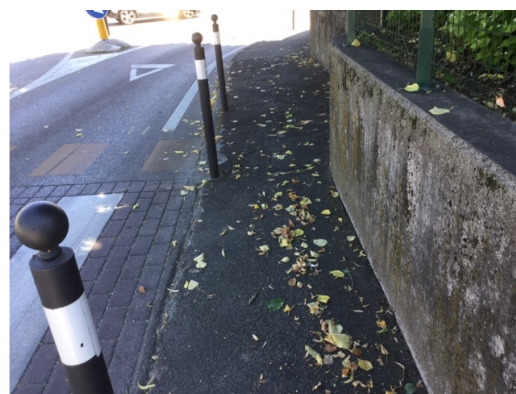
Foto del rilievo

Sconnessione generalizzata della pavimentazione

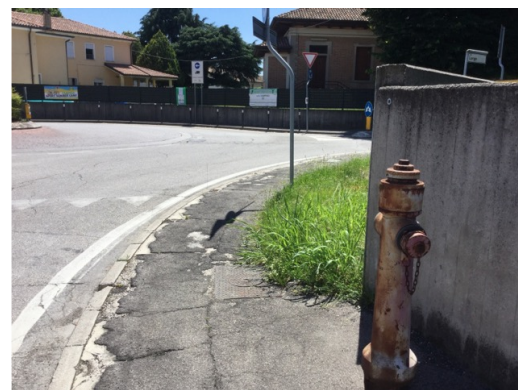
Foto del rilievo

Sconnessione generalizzata della pavimentazione

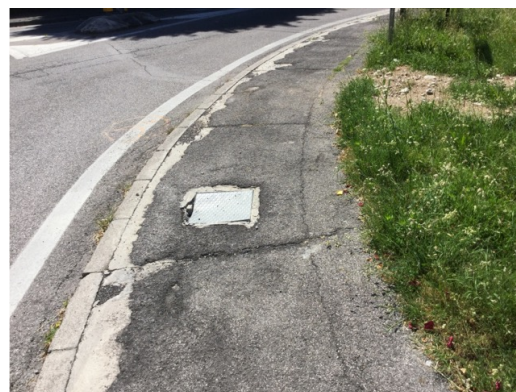
Foto del rilievo

Presenza di sconnessioni, buche isolate, deformazioni della pavimentazione esistente, assenza di porzioni di essa.

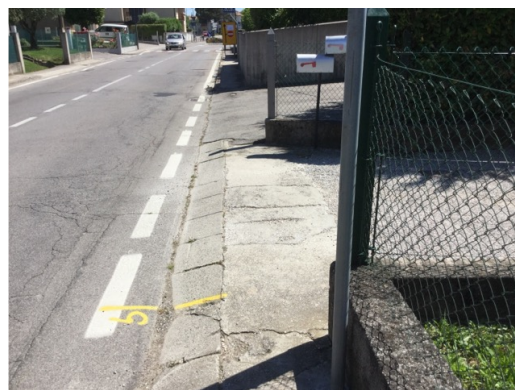
Foto del rilievo

Passo carraio inadeguato

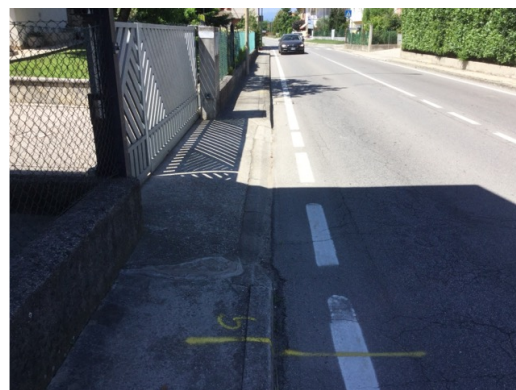
Foto del rilievo

Passo carraio inadeguato

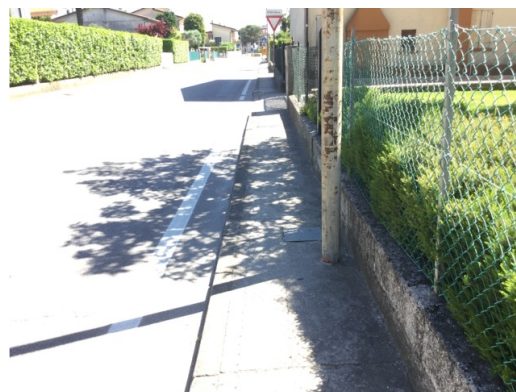
Foto del rilievo

Assenza di percorso accessibile
(sottodimensionato)

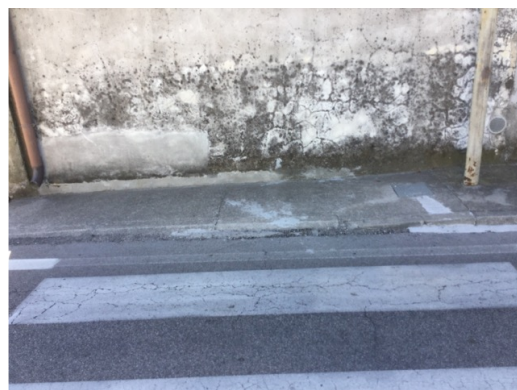
Foto del rilievo

Dislivello causato da **gradino max 2,5 cm**

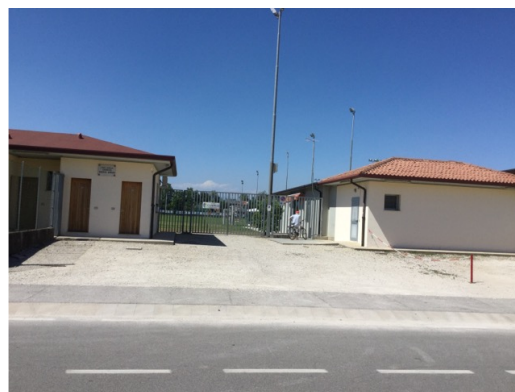
Foto del rilievo

Assenza di percorso **in rilevato**

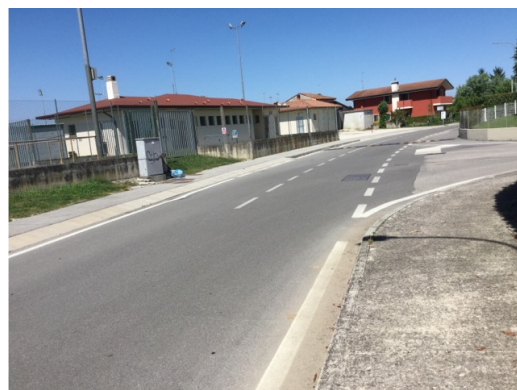
Foto del rilievo

Assenza di attraversamento pedonale a raso

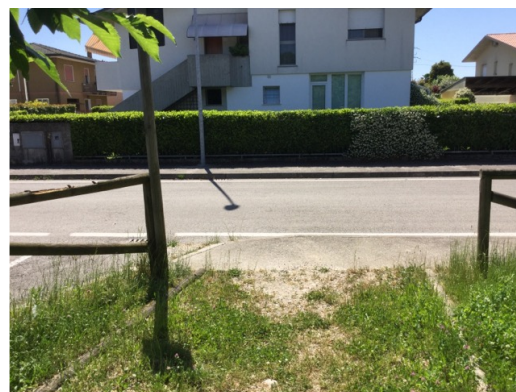
Foto del rilievo

Assenza di attraversamento pedonale a raso

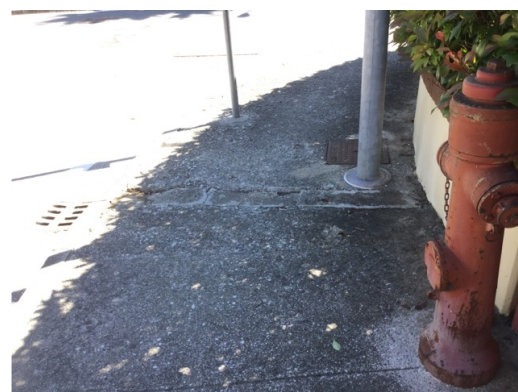
Foto del rilievo

Presenza di sconnessioni, buche isolate, deformazioni della pavimentazione esistente, assenza di porzioni di essa.

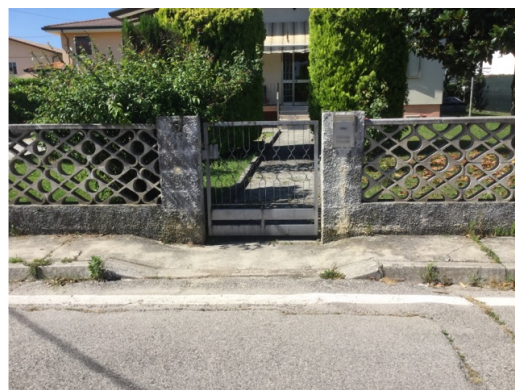
Foto del rilievo

Scivolo con **pendenza eccessiva**

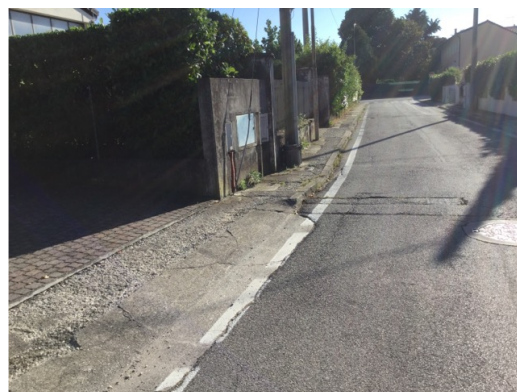
Foto del rilievo

Assenza di percorso accessibile
(**sottodimensionato**)

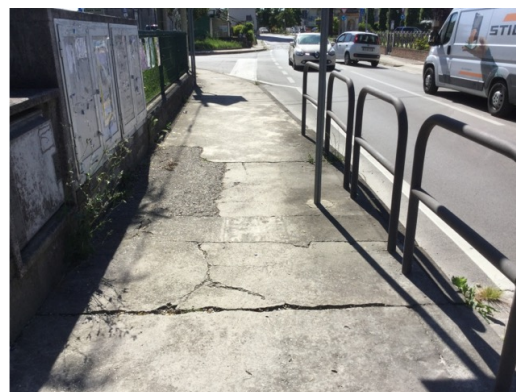
Foto del rilievo

Presenza di sconnessioni, buche isolate, deformazioni della pavimentazione esistente, assenza di porzioni di essa.

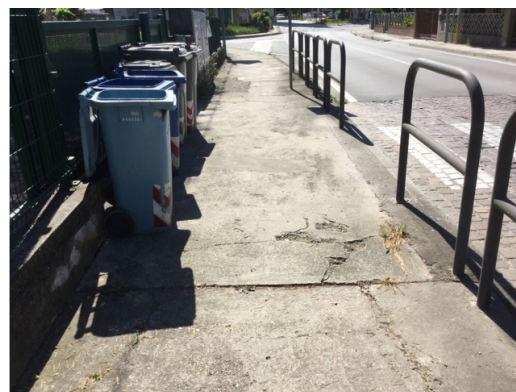
Foto del rilievo

Presenza di sconnessioni, buche isolate, deformazioni della pavimentazione esistente, assenza di porzioni di essa.

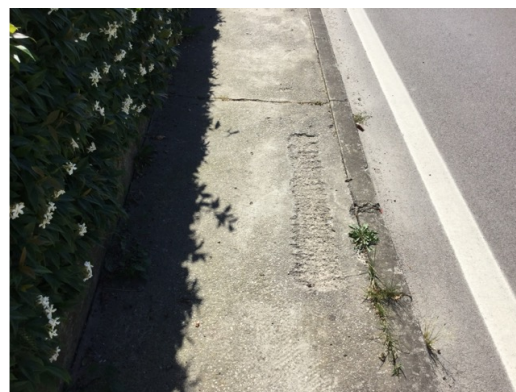
Foto del rilievo

Presenza di sconnessioni, buche isolate, deformazioni della pavimentazione esistente, assenza di porzioni di essa.

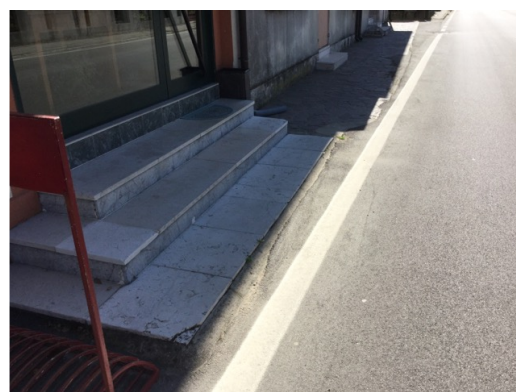
Foto del rilievo

Assenza di percorso a raso

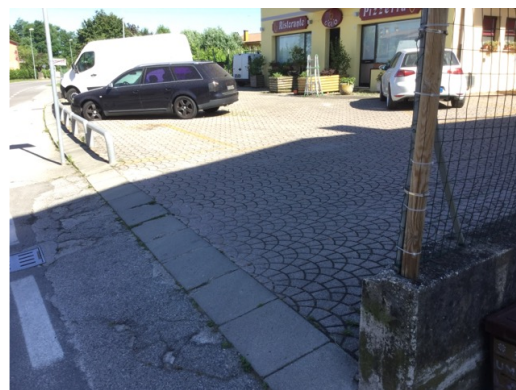
Foto del rilievo

Passo carraio inadeguato

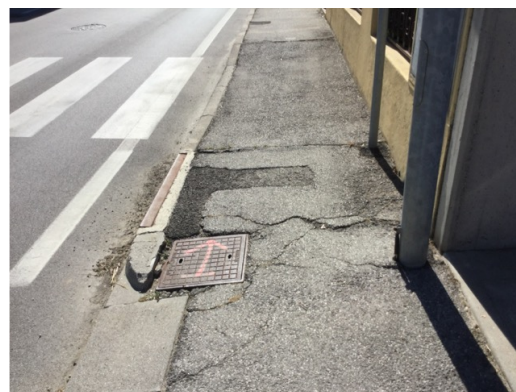
Foto del rilievo

Presenza di sconnessioni, buche isolate, deformazioni della pavimentazione esistente, assenza di porzioni di essa.

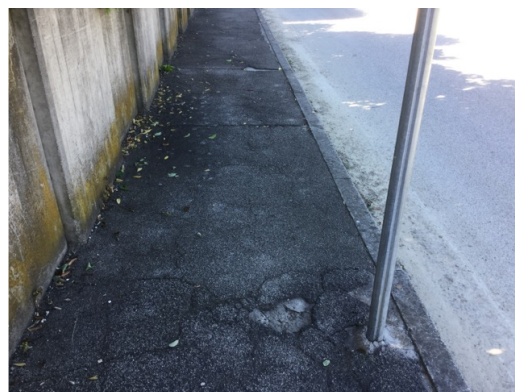
Foto del rilievo

Presenza di sconnessioni, buche isolate, deformazioni della pavimentazione esistente, assenza di porzioni di essa.

I 3 ml sono calcolati sulle fessure presenti lungo tutto il marciapiedi.

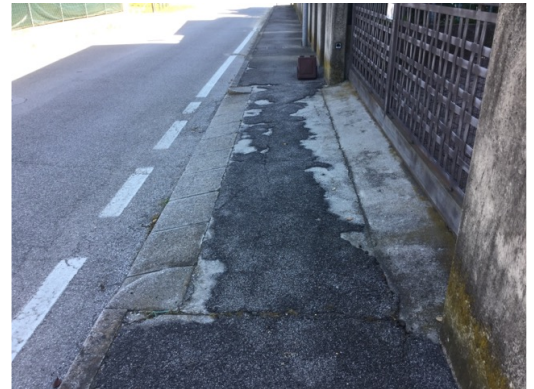
Foto del rilievo

Presenza di sconnessioni, buche isolate, deformazioni della pavimentazione esistente, assenza di porzioni di essa.

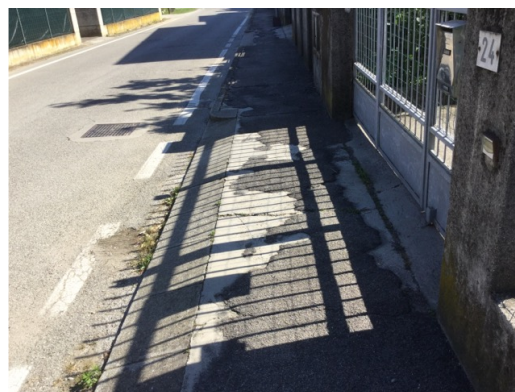
Foto del rilievo

Presenza di sconnessioni, buche isolate, deformazioni della pavimentazione esistente, assenza di porzioni di essa.

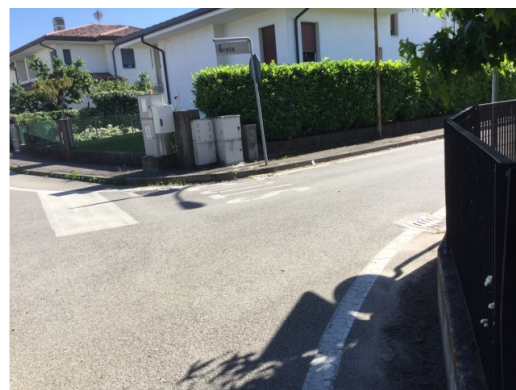
Foto del rilievo

Assenza di attraversamento pedonale a raso

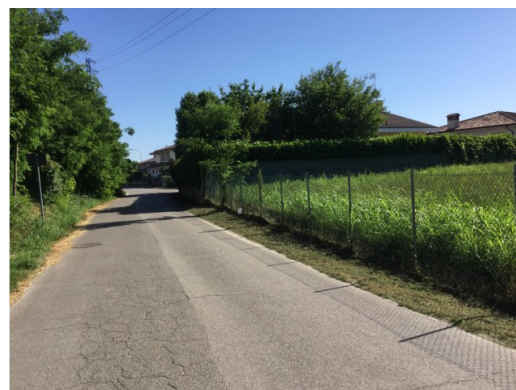
Foto del rilievo

Assenza di percorso a raso

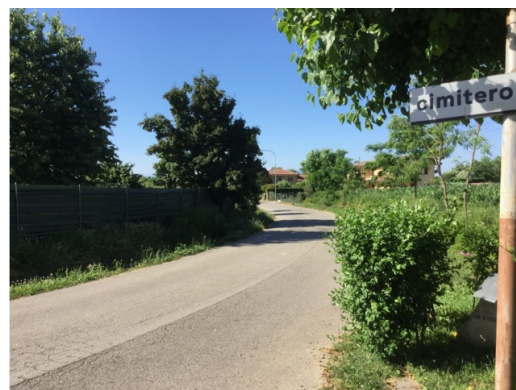
Foto del rilievo

Assenza di attraversamento pedonale a raso

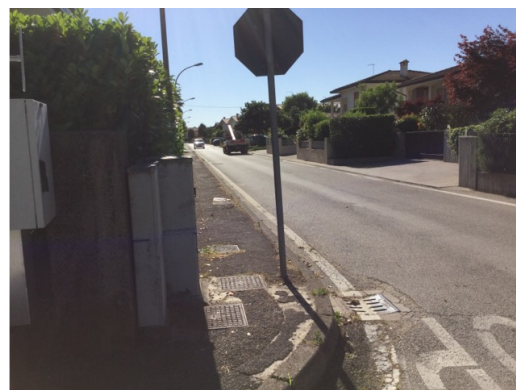
Foto del rilievo

Ostacolo costituito da base fissa a corredo di indicazione **segnaletica o cartello pubblicitario o cartello di fermata autobus**

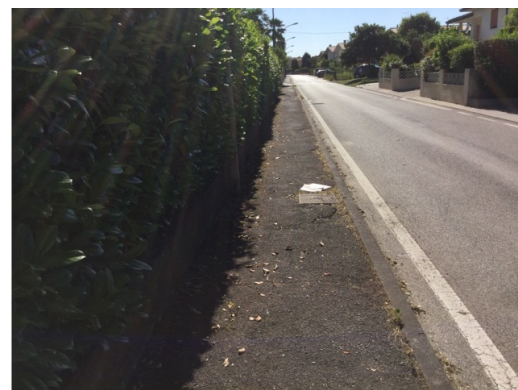
Foto del rilievo

Sconnessione generalizzata della pavimentazione

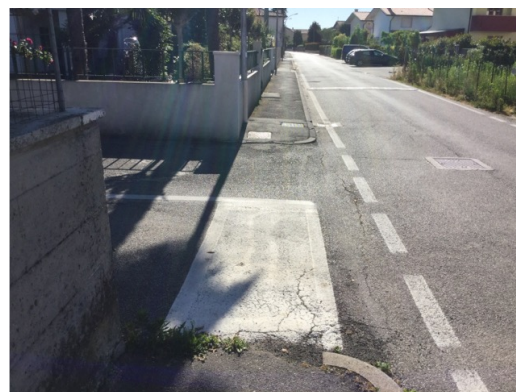
Foto del rilievo

Assenza di attraversamento pedonale a raso

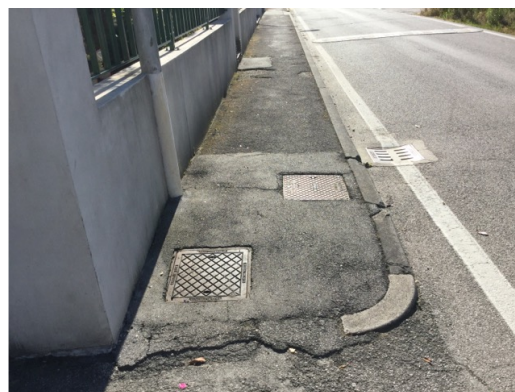
Foto del rilievo

Presenza di sconnessioni, buche isolate, deformazioni della pavimentazione esistente, assenza di porzioni di essa.

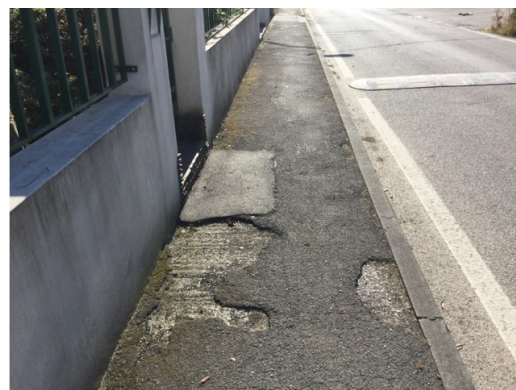
Foto del rilievo

Presenza di sconnessioni, buche isolate, deformazioni della pavimentazione esistente, assenza di porzioni di essa.

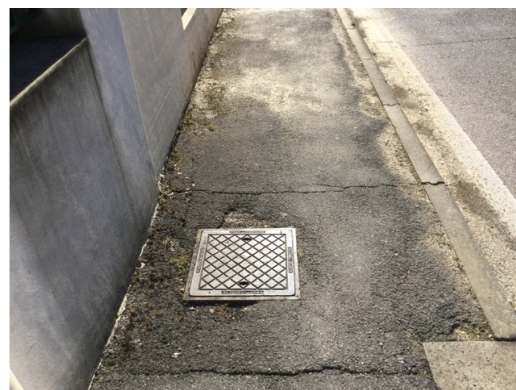
Foto del rilievo

Presenza di sconnessioni, buche isolate, deformazioni della pavimentazione esistente, assenza di porzioni di essa.

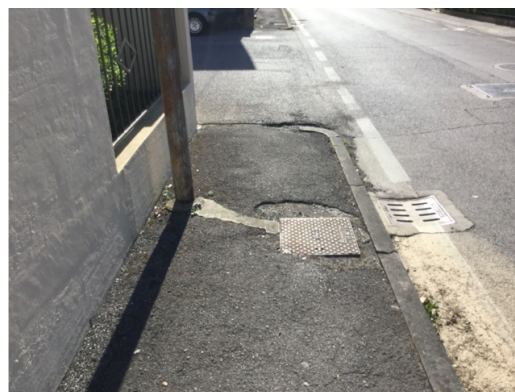
Foto del rilievo

Presenza di sconnessioni, buche isolate, deformazioni della pavimentazione esistente, assenza di porzioni di essa.

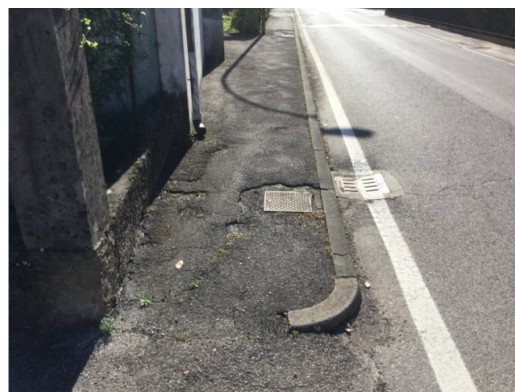
Foto del rilievo

Presenza di sconnessioni, buche isolate, deformazioni della pavimentazione esistente, assenza di porzioni di essa.

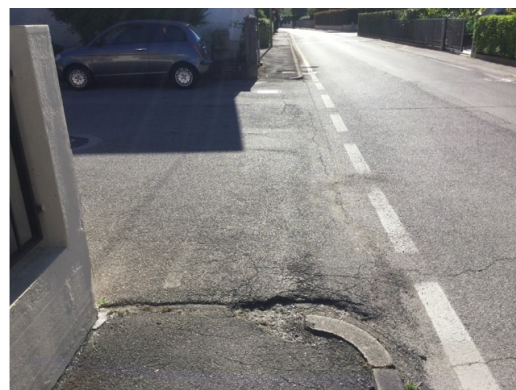
Foto del rilievo

Assenza di attraversamento pedonale a raso

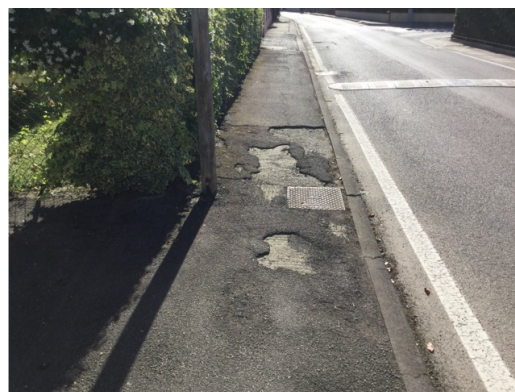
Foto del rilievo

Presenza di sconnessioni, buche isolate, deformazioni della pavimentazione esistente, assenza di porzioni di essa.

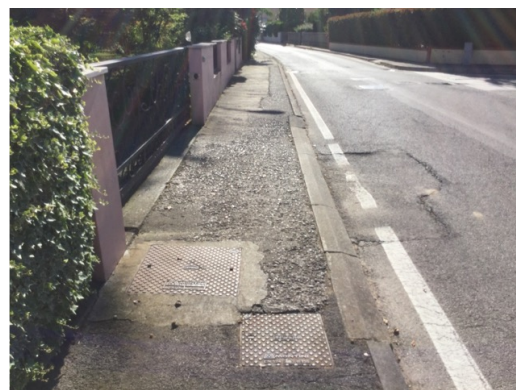
Foto del rilievo

Presenza di sconnessioni, buche isolate, deformazioni della pavimentazione esistente, assenza di porzioni di essa.

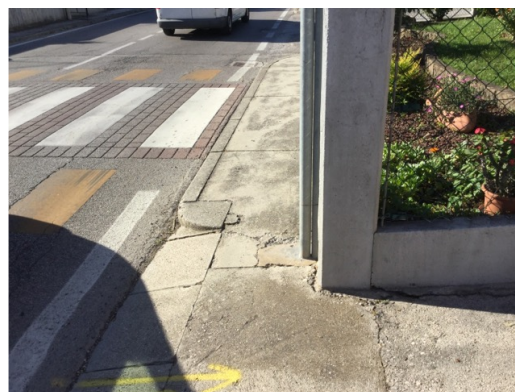
Foto del rilievo

Dislivello causato da **gradino max 2,5 cm**

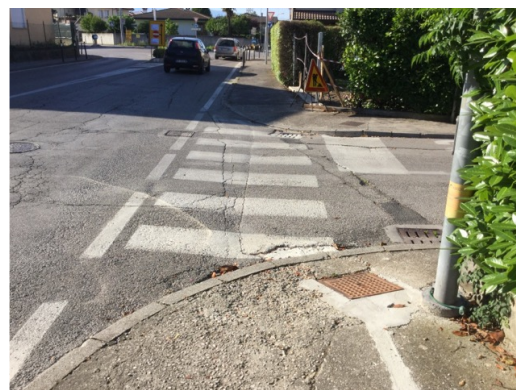
Foto del rilievo

Attraversamento pedonale con pavimentazione inadeguata per la **presenza di sconnessioni**, chiusini/caditoie non raccordati con la pavimentazione esistente

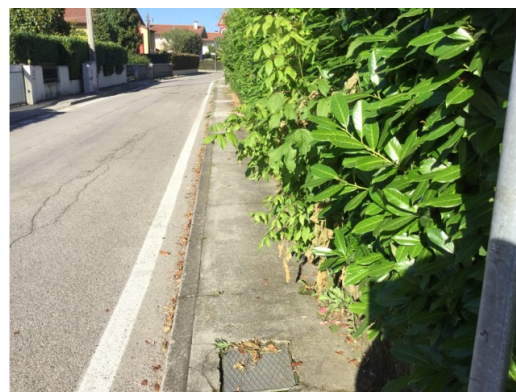
Foto del rilievo

Ostacolo costituito da elemento **arboreo/arbustivo**

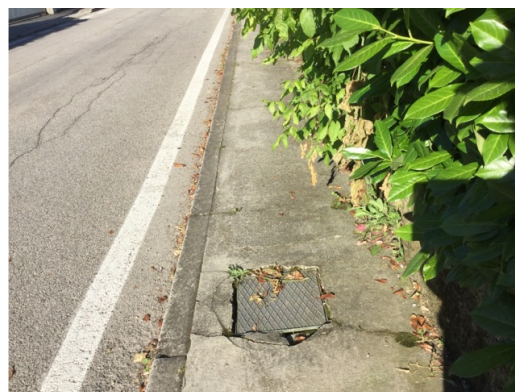
Foto del rilievo

Presenza di sconnessioni, buche isolate, deformazioni della pavimentazione esistente, assenza di porzioni di essa.

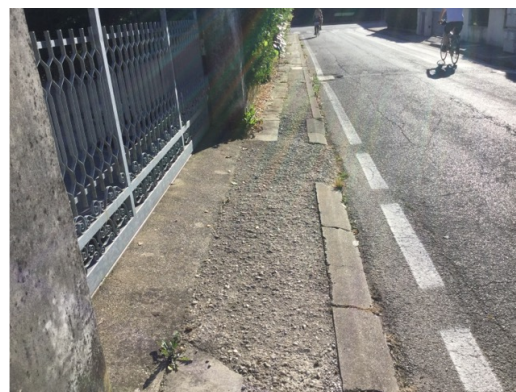
Foto del rilievo

Sconnessione generalizzata della pavimentazione

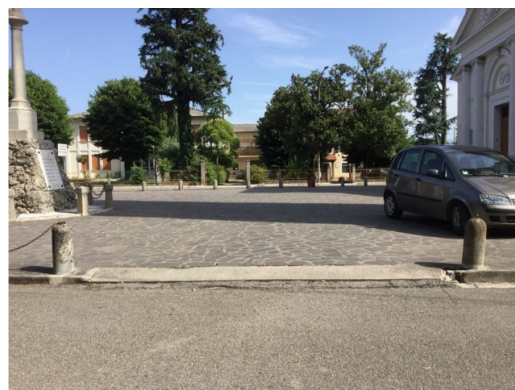
Foto del rilievo

Scivolo con **pendenza eccessiva**

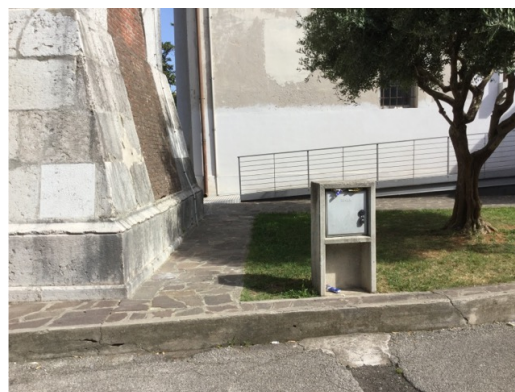
Foto del rilievo

Dislivello causato da **gradino di 2/30 cm**

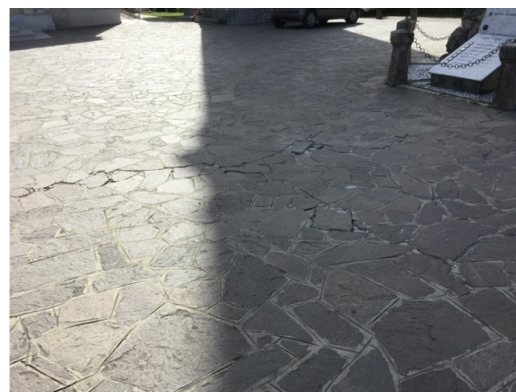
Foto del rilievo

Presenza di sconnessioni, buche isolate, deformazioni della pavimentazione esistente, assenza di porzioni di essa.

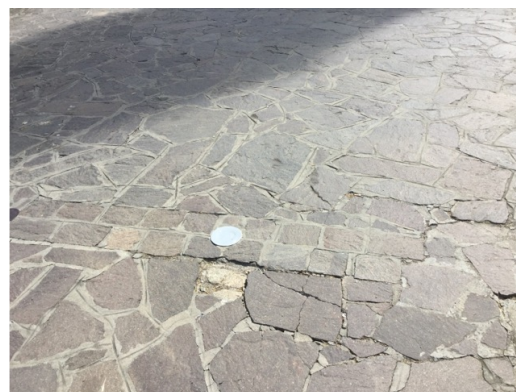
Foto del rilievo

Presenza di sconnessioni, buche isolate, deformazioni della pavimentazione esistente, assenza di porzioni di essa.

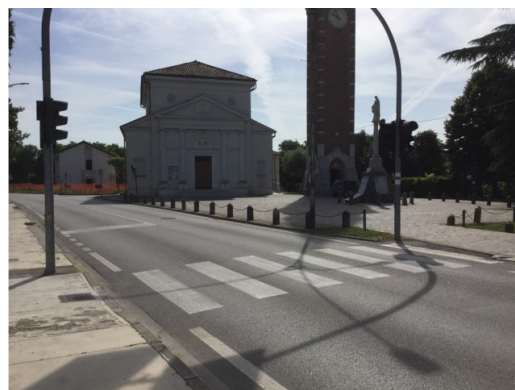
Foto del rilievo

Inadeguatezza di impianto semaforico esistente

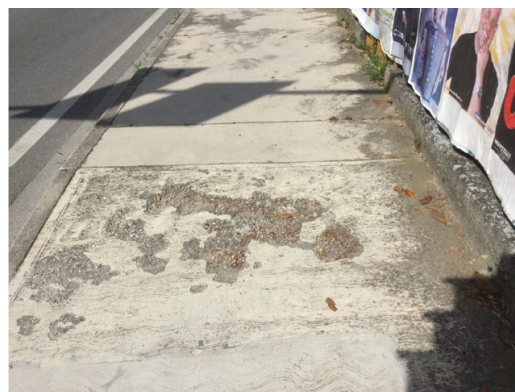
Foto del rilievo

Presenza di sconnessioni, buche isolate, deformazioni della pavimentazione esistente, assenza di porzioni di essa.

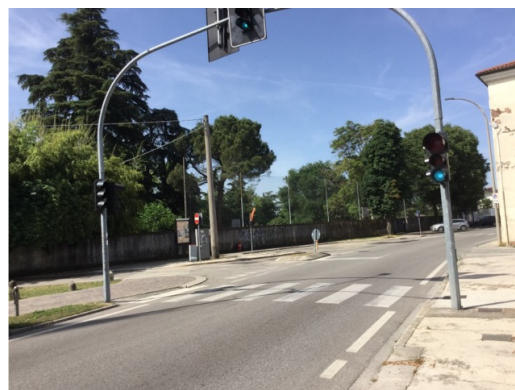
Foto del rilievo

Assenza di **segnalazione tattile** per non vedenti in prossimità di **attraversamento pedonale** posto in **senso ortogonale al senso di marcia**.

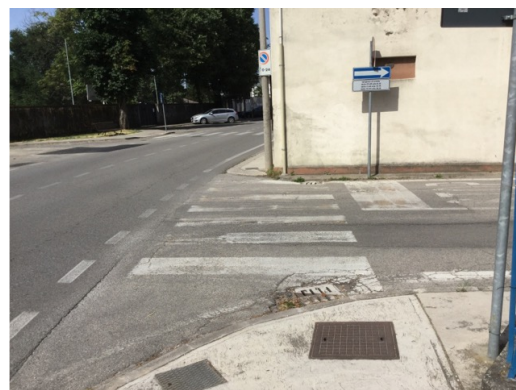
Foto del rilievo

Assenza di **segnalazione tattile** per non vedenti in prossimità di **attraversamento pedonale** posto in **senso ortogonale al senso di marcia**.

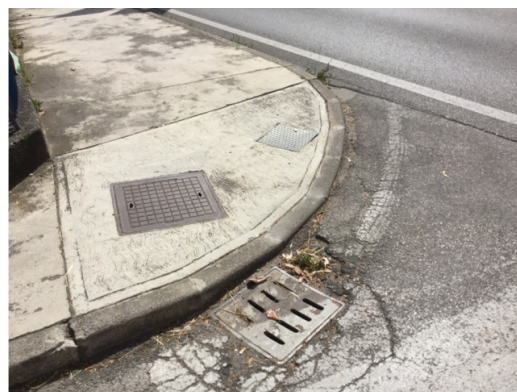
Foto del rilievo

Dislivello causato da **gradino max 2,5 cm**

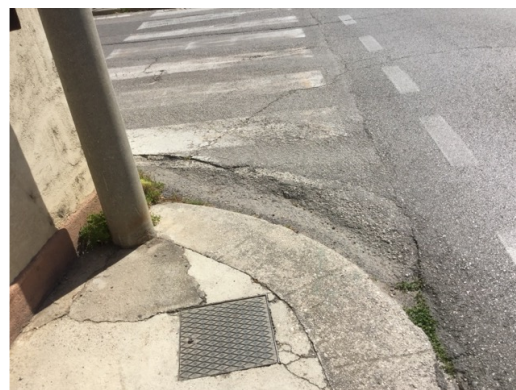
Foto del rilievo

Dislivello causato da **gradino di 2/30 cm**

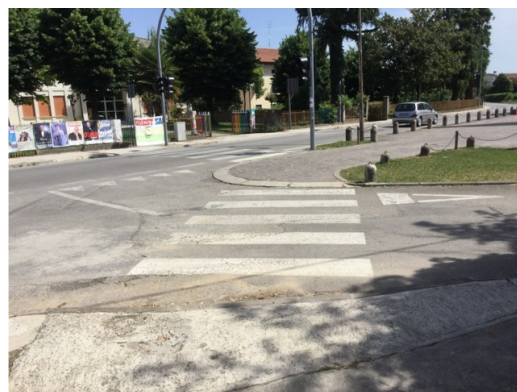
Foto del rilievo

Assenza di **segnalazione tattile** per non vedenti in prossimità di **attraversamento pedonale** posto in **senso ortogonale al senso di marcia**.

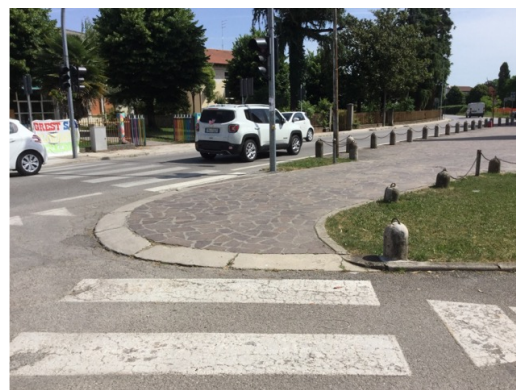
Foto del rilievo

Dislivello causato da **gradino max 2,5 cm**

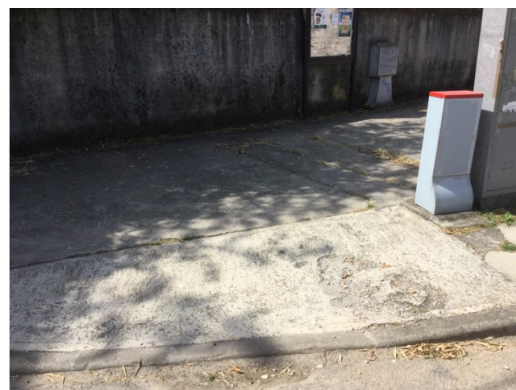
Foto del rilievo

Presenza di sconnessioni, buche isolate, deformazioni della pavimentazione esistente, assenza di porzioni di essa.

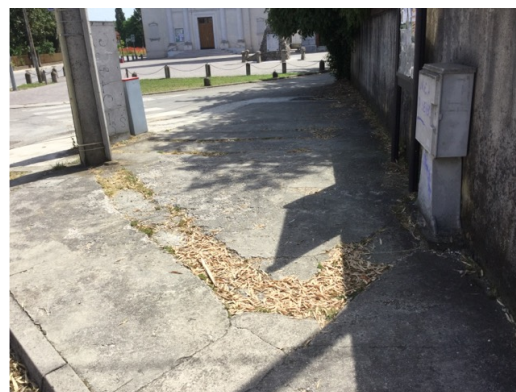
Foto del rilievo

Presenza di sconnessioni, buche isolate, deformazioni della pavimentazione esistente, assenza di porzioni di essa.

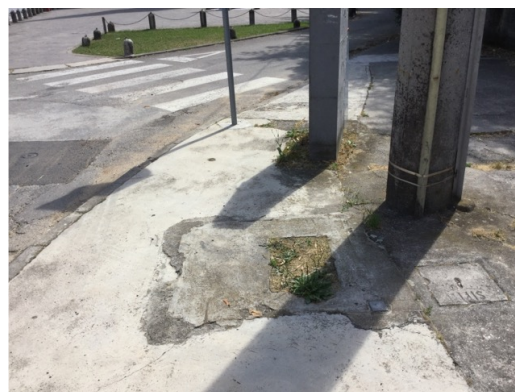
Foto del rilievo

Presenza di sconnessioni, buche isolate, deformazioni della pavimentazione esistente, assenza di porzioni di essa.

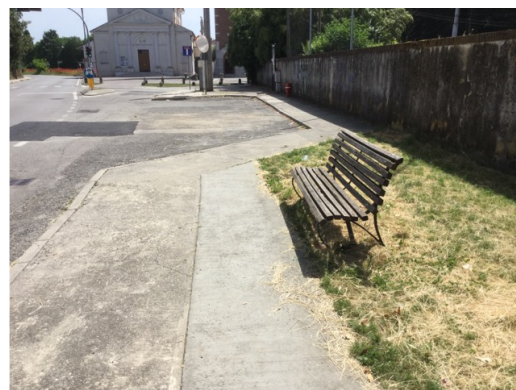
Foto del rilievo

Assenza o adeguamento dimensionale dello stallone a corredo di seduta preesistente

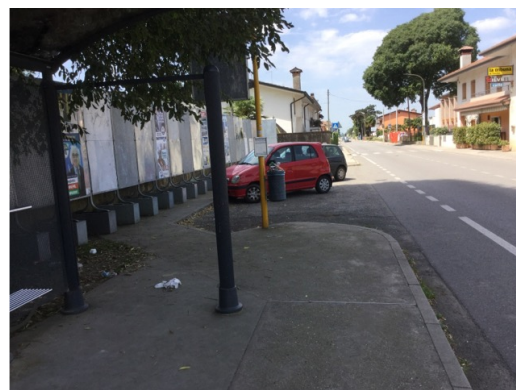
Foto del rilievo

Assenza di segnalazione **tattilo-plantare** per l'intercettazione di pubblici servizi (Targa tattile, fermata del mezzo pubblico)

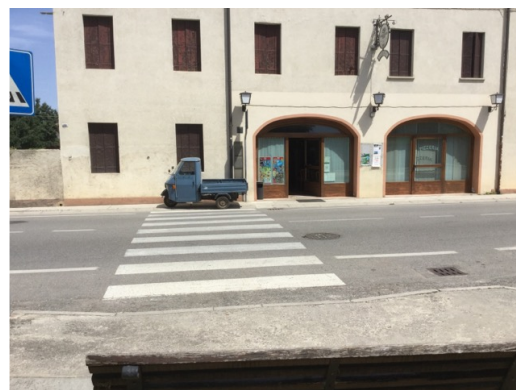
Foto del rilievo

Assenza di **segnalazione tattile** per non vedenti in prossimità di **attraversamento pedonale** posto in **senso ortogonale al senso di marcia**.

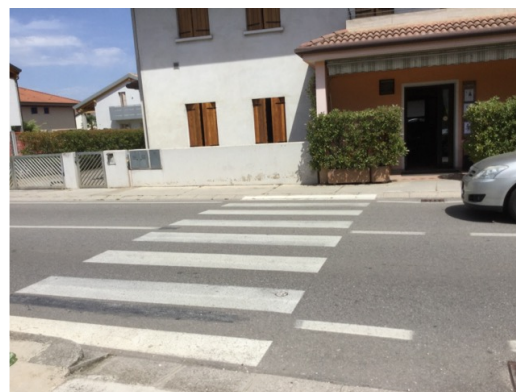
Foto del rilievo

Assenza di **segnalazione tattile** per non vedenti in prossimità di **attraversamento pedonale** posto in **senso ortogonale al senso di marcia**.

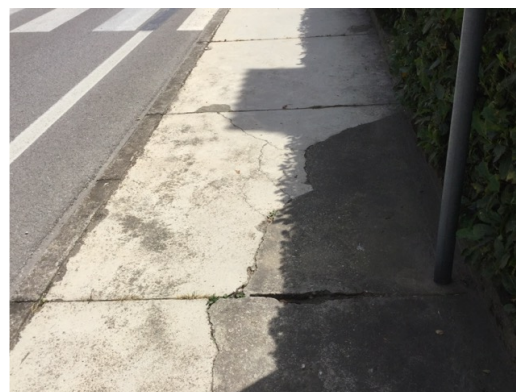
Foto del rilievo

Presenza di sconnessioni, buche isolate, deformazioni della pavimentazione esistente, assenza di porzioni di essa.

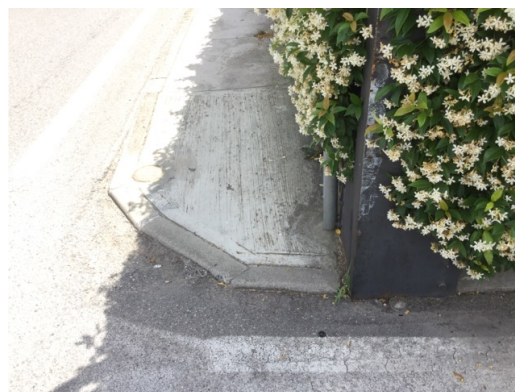
Foto del rilievo

Dislivello causato da **gradino max 2,5 cm**

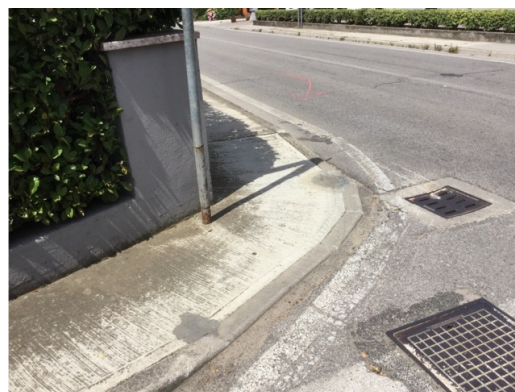
Foto del rilievo

Dislivello causato da **gradino max 2,5 cm**

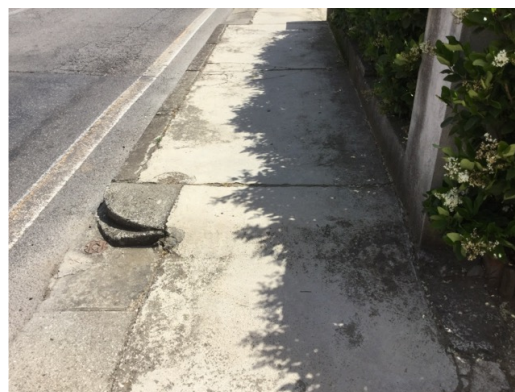
Foto del rilievo

Scivolo con **pendenza eccessiva**

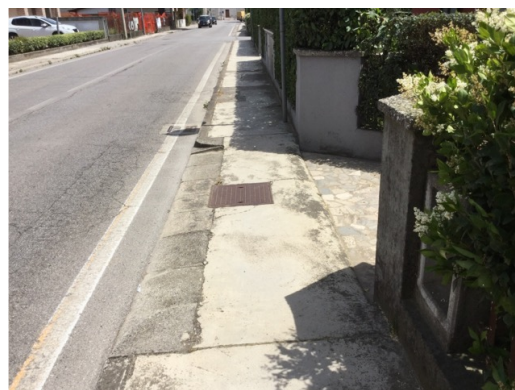
Foto del rilievo

Scivolo con **pendenza eccessiva**

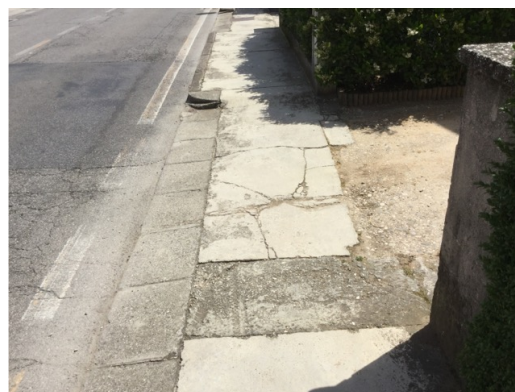
Foto del rilievo

Presenza di sconnessioni, buche isolate, deformazioni della pavimentazione esistente, assenza di porzioni di essa.

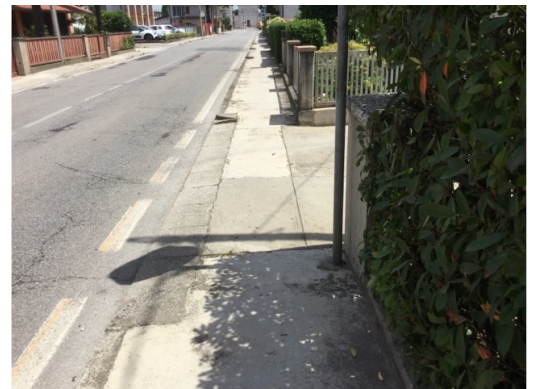
Foto del rilievo

Scivolo con **pendenza eccessiva**

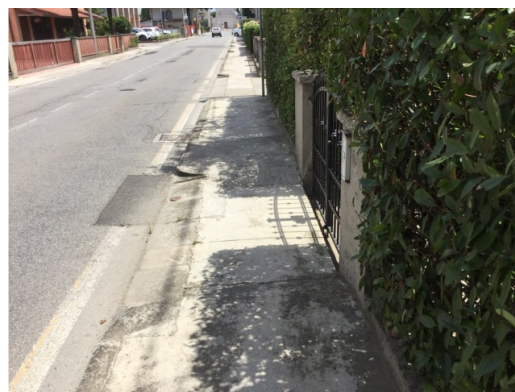
Foto del rilievo

Scivolo con **pendenza eccessiva**

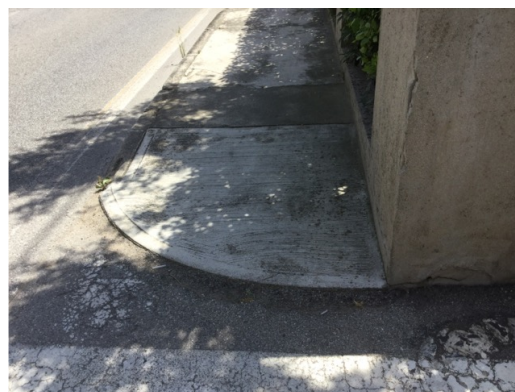
Foto del rilievo

Dislivello causato da **gradino max 2,5 cm**

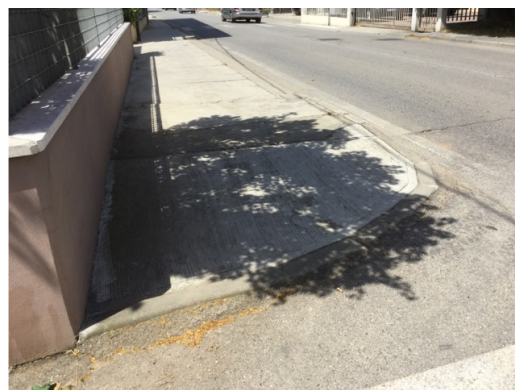
Foto del rilievo

Dislivello causato da **gradino max 2,5 cm**

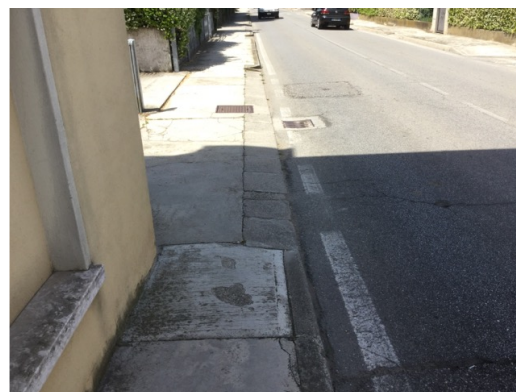
Foto del rilievo

Passo carraio inadeguato

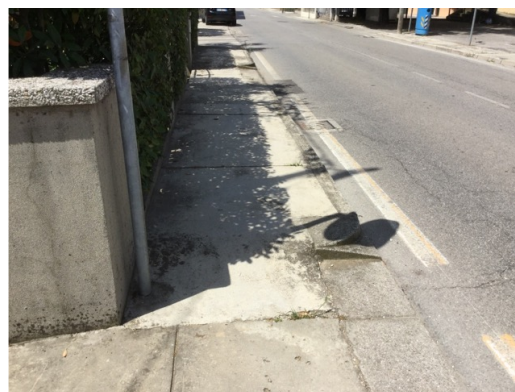
Foto del rilievo

Scivolo con **pendenza eccessiva**

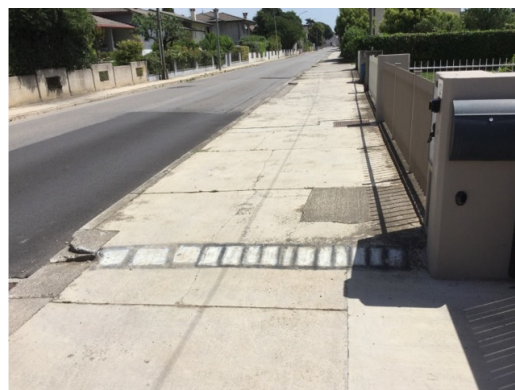
Foto del rilievo

Scivolo con **pendenza eccessiva**

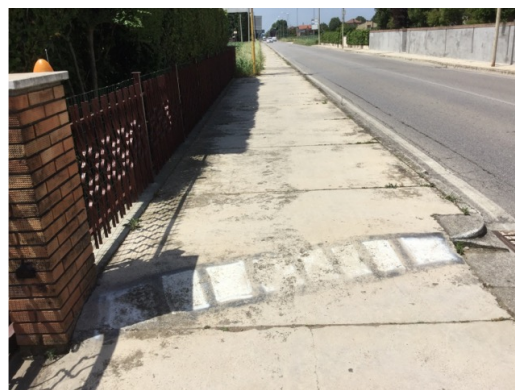
Foto del rilievo

Scivolo con **pendenza eccessiva**

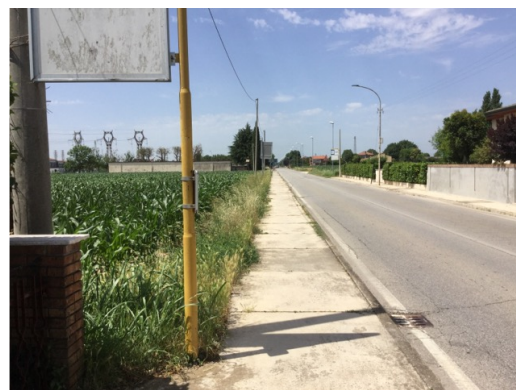
Foto del rilievo

Assenza di segnalazione **tattilo-plantare** per l'intercettazione di pubblici servizi (Targa tattile, fermata del mezzo pubblico)

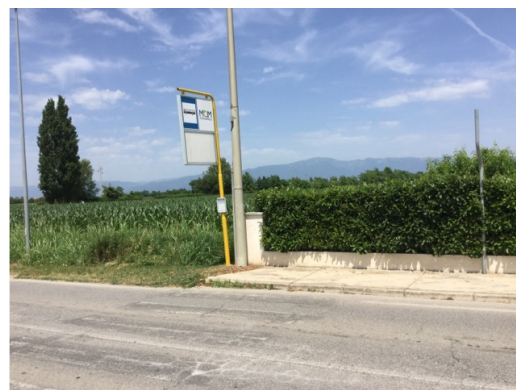
Foto del rilievo

Assenza di segnalazione **tattilo-plantare** per l'intercettazione di pubblici servizi (Targa tattile, fermata del mezzo pubblico)

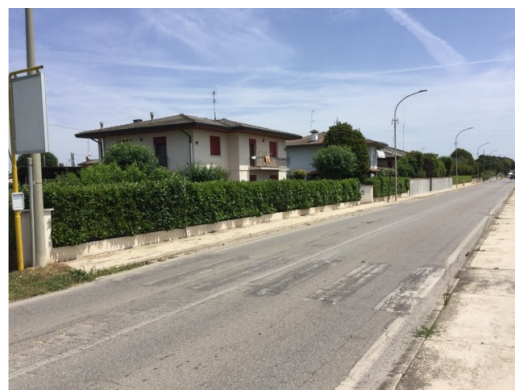
Foto del rilievo

Assenza di **strisce zebraate**

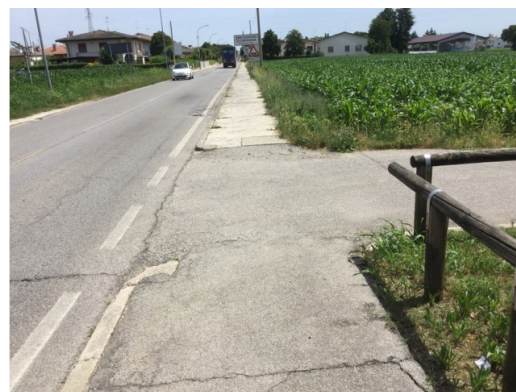
Foto del rilievo

Assenza di **strisce zebraate**

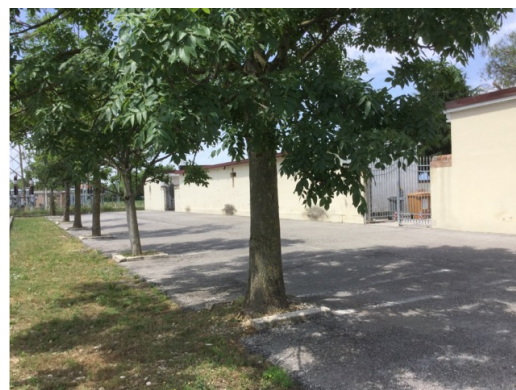
Foto del rilievo

Scarsa o inesistente dotazione di parcheggi riservati ai disabili. (Parcheggio a pettine ortogonale al percorso pedonale)

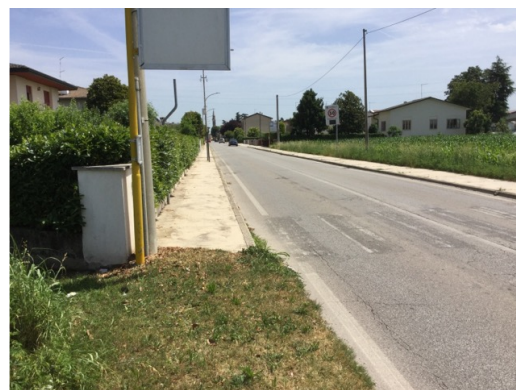
Foto del rilievo

Assenza di una pensilina a segnalazione e protezione di uno spazio di sosta (fermata Autobus)

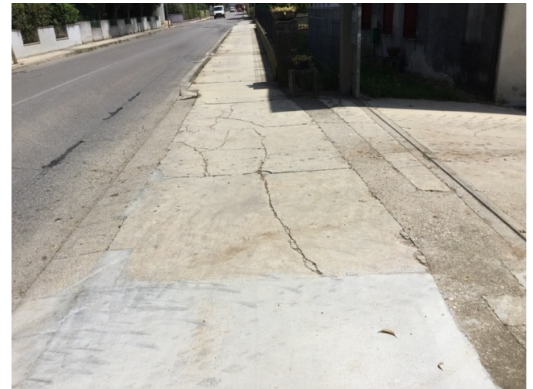
Foto del rilievo

Presenza di sconnessioni, buche isolate, deformazioni della pavimentazione esistente, assenza di porzioni di essa.

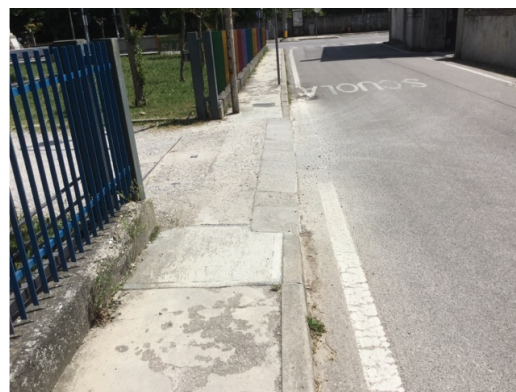
Foto del rilievo

Sconnessione generalizzata della pavimentazione

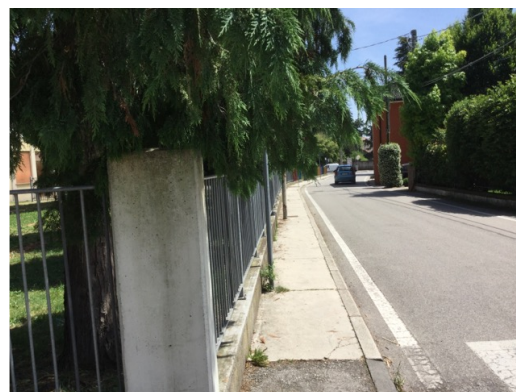
Foto del rilievo

Ostacolo costituito da elemento **arboreo/arbustivo**

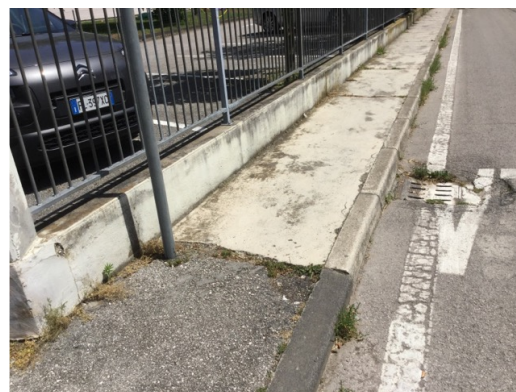
Foto del rilievo

Presenza di sconnessioni, buche isolate, deformazioni della pavimentazione esistente, assenza di porzioni di essa.

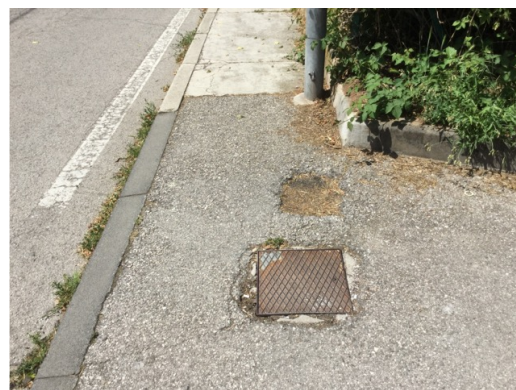
Foto del rilievo

Presenza di sconnessioni, buche isolate, deformazioni della pavimentazione esistente, assenza di porzioni di essa.

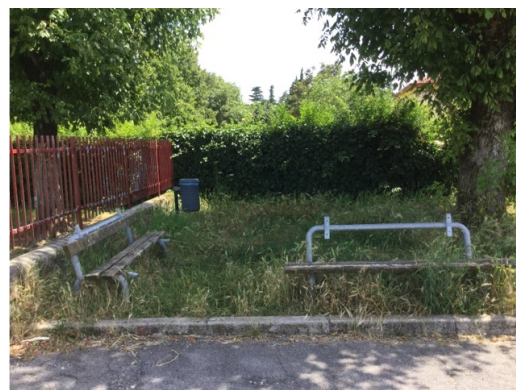
Foto del rilievo

Assenza o adeguamento dimensionale dello stallo a corredo di seduta preesistente

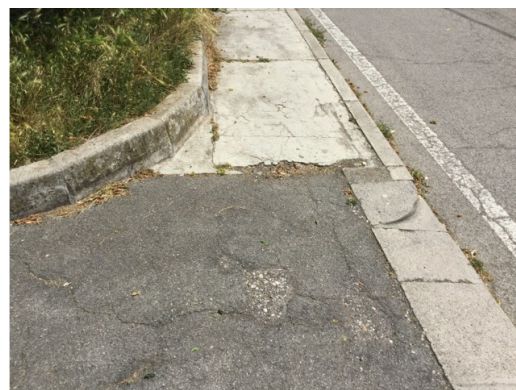
Foto del rilievo

Presenza di sconnessioni, buche isolate, deformazioni della pavimentazione esistente, assenza di porzioni di essa.

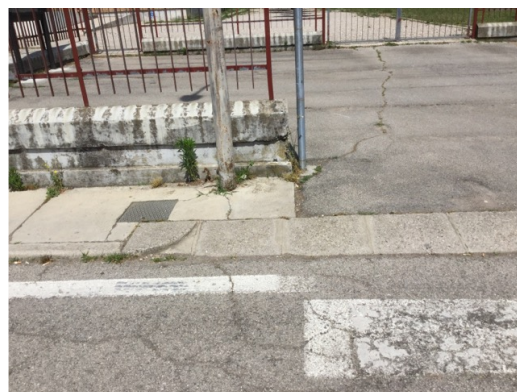
Foto del rilievo

Presenza di sconnessioni, buche isolate, deformazioni della pavimentazione esistente, assenza di porzioni di essa.

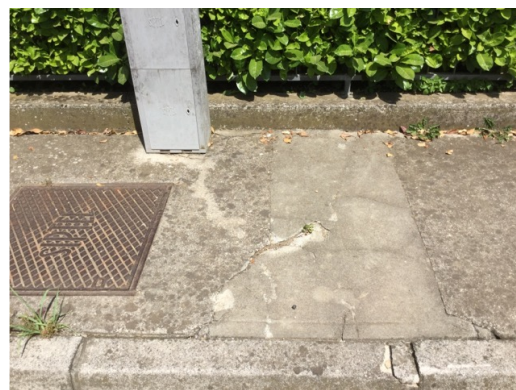
Foto del rilievo

Presenza di sconnessioni, buche isolate, deformazioni della pavimentazione esistente, assenza di porzioni di essa.

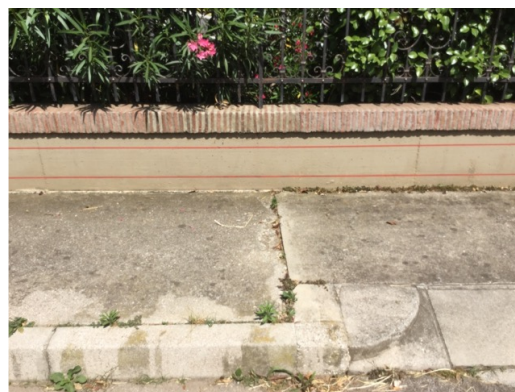
Foto del rilievo

Presenza di sconnessioni, buche isolate, deformazioni della pavimentazione esistente, assenza di porzioni di essa.

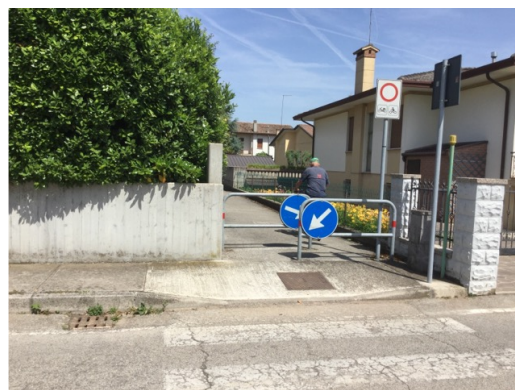
Foto del rilievo

Scivolo con **pendenza eccessiva**

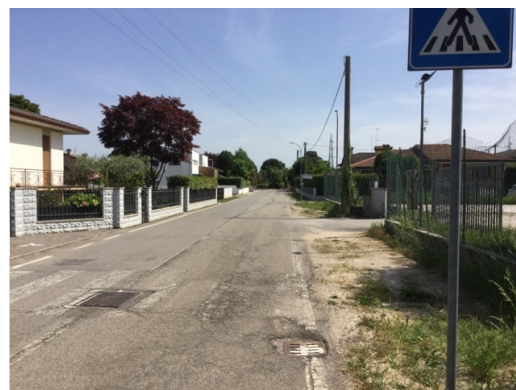
Foto del rilievo

Percorso a raso con sconnessioni, buche, mancata finitura, deformazioni

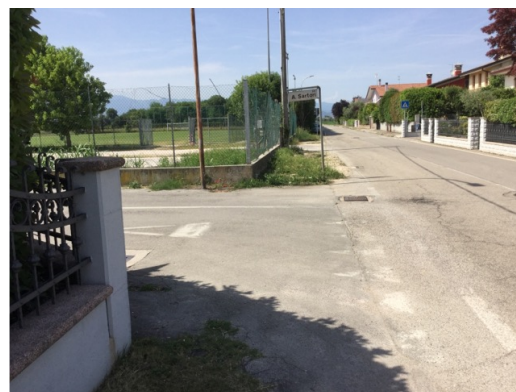
Foto del rilievo

Assenza di **strisce zebraate**
