N. Intervento

0001

CHIESA, via

Data del sopralluogo: 09/07/2019

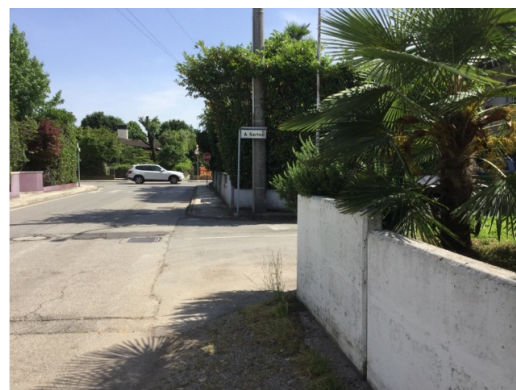
Foto del rilievo

Assenza di **strisce zebraate**

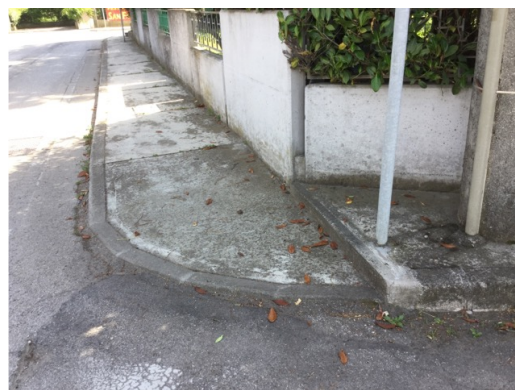
Foto del rilievo

Dislivello causato da **gradino max 2,5 cm**

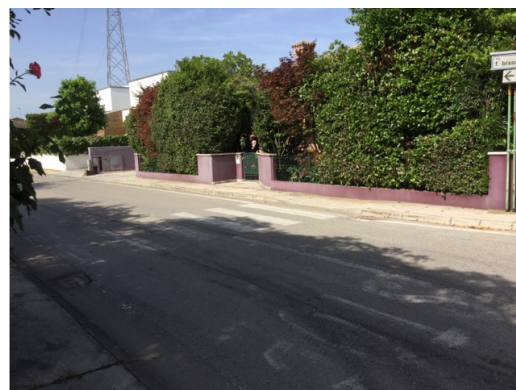
Foto del rilievo

Assenza di attraversamento pedonale rialzato.

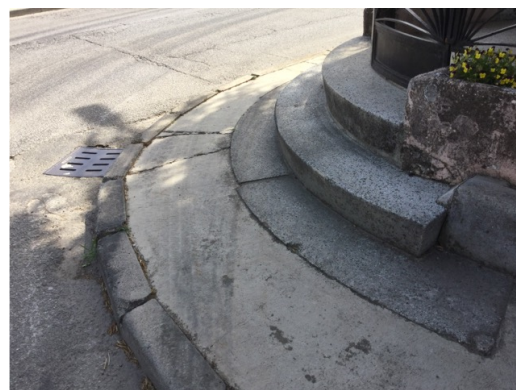
Foto del rilievo

Presenza di **pendenza trasversale** eccessiva

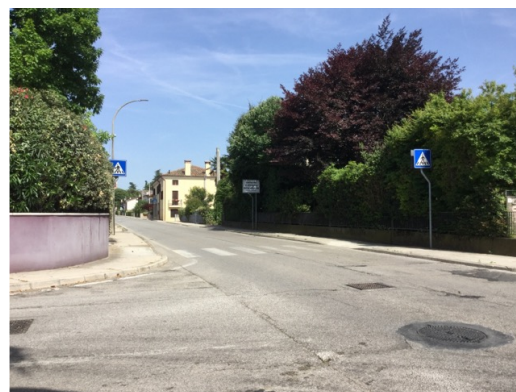
Foto del rilievo

Assenza di attraversamento pedonale rialzato.

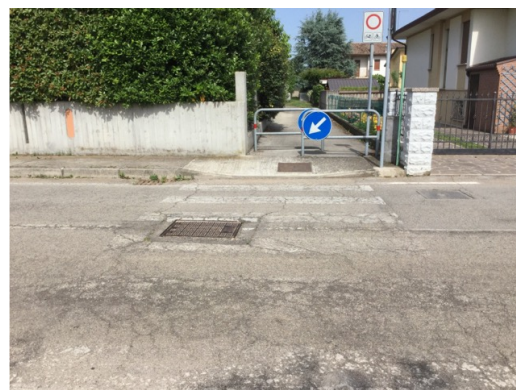
Foto del rilievo

Assenza di attraversamento pedonale rialzato.

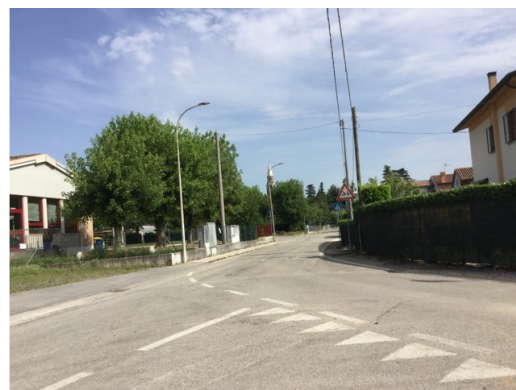
Foto del rilievo

Assenza di percorso accessibile
(sottodimensionato)

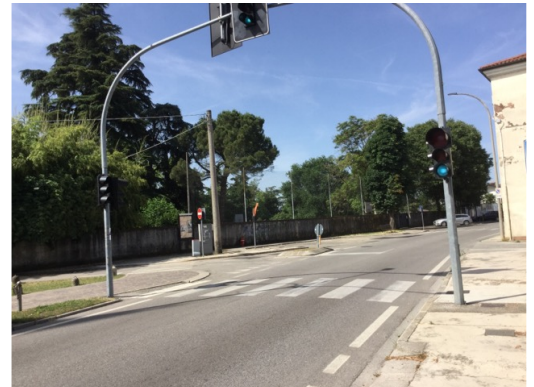
Foto del rilievo

Assenza di **segnalazione tattile** per non vedenti (**intercettazione attraversamento**)

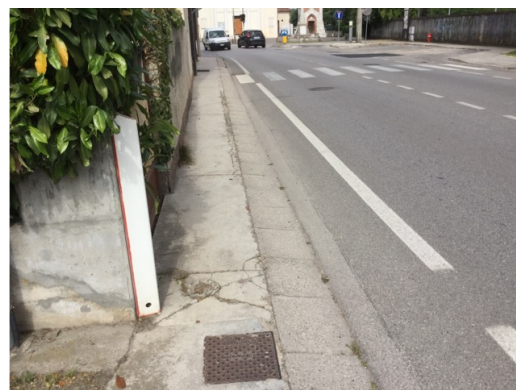
Foto del rilievo

Assenza di percorso accessibile
(sottodimensionato)

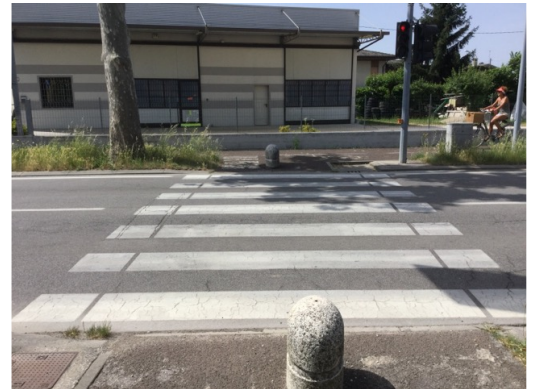
Foto del rilievo

Assenza di **segnalazione tattile** per non vedenti in prossimità di **attraversamento pedonale** posto in **senso ortogonale al senso di marcia**.

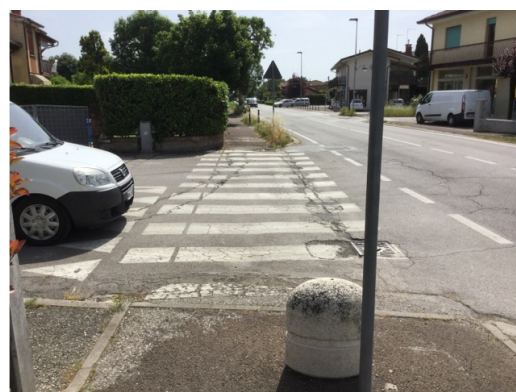
Foto del rilievo

Assenza di **segnalazione tattile** per non vedenti in prossimità di **attraversamento pedonale** posto in **senso ortogonale al senso di marcia**.

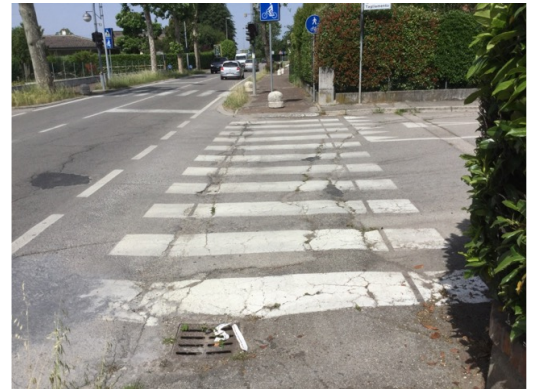
Foto del rilievo

Attraversamento pedonale con pavimentazione inadeguata per la **presenza di sconnessioni**, chiusini/caditoie non raccordati con la pavimentazione esistente

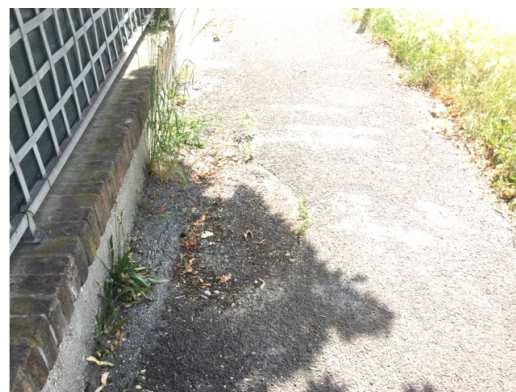
Foto del rilievo

Presenza di sconnessioni, buche isolate, deformazioni della pavimentazione esistente, assenza di porzioni di essa.

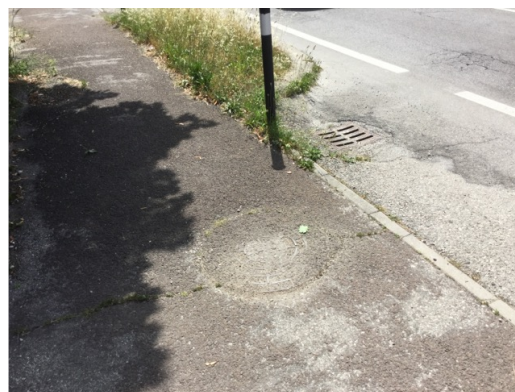
Foto del rilievo

Caditoia inadeguata

Sostituzione della caditoia con nuovo manufatto che verrà incassato e reso perfettamente complanare al pavimento. La caditoia non dovrà presentare fessure tali da costituire ostacolo o pericolo rispetto a ruote, tacchi o bastoni. I vuoti non potranno essere attraversati da sfere di diametro superiore ai 20 mm (preferibilmente non superiore a 15 mm); eventuali fessure parallele dovranno essere poste in senso ortogonale alla principale direzione di marcia.

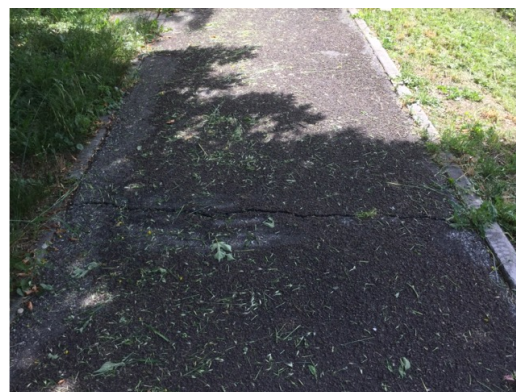
Foto del rilievo

Presenza di sconnessioni, buche isolate, deformazioni della pavimentazione esistente, assenza di porzioni di essa.

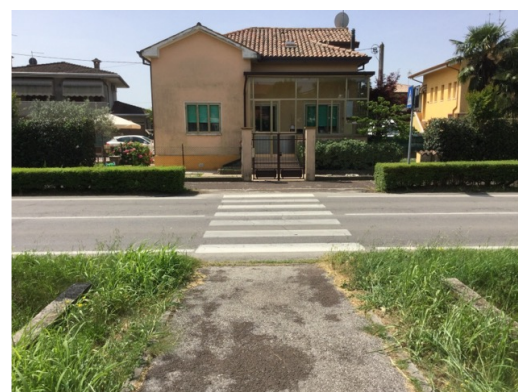
Foto del rilievo

Assenza di **segnalazione tattile** per non vedenti in prossimità di **attraversamento pedonale** posto in **senso ortogonale al senso di marcia**.

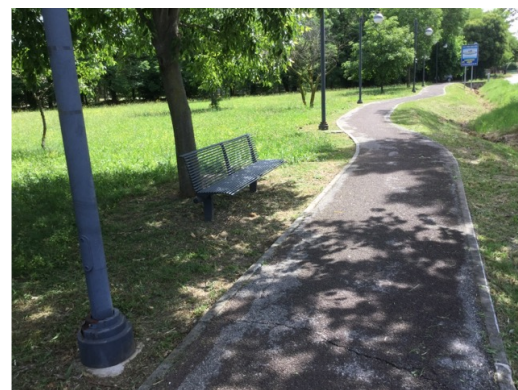
Foto del rilievo

Assenza o adeguamento dimensionale dello stallo a corredo di seduta preesistente

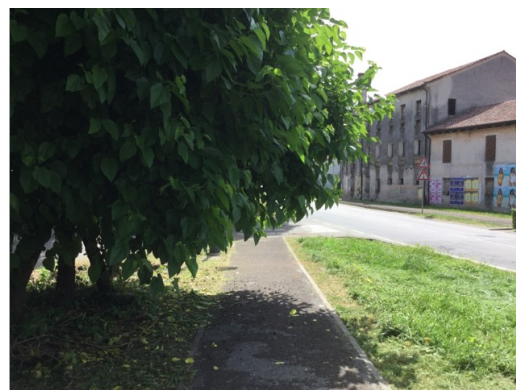
Foto del rilievo

Ostacolo costituito da elemento **arboreo/arbustivo**

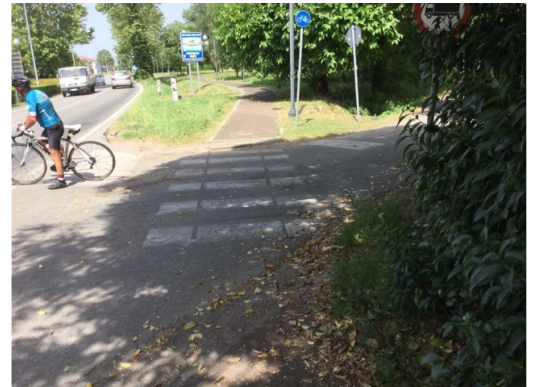
Foto del rilievo

Assenza di attraversamento pedonale rialzato.

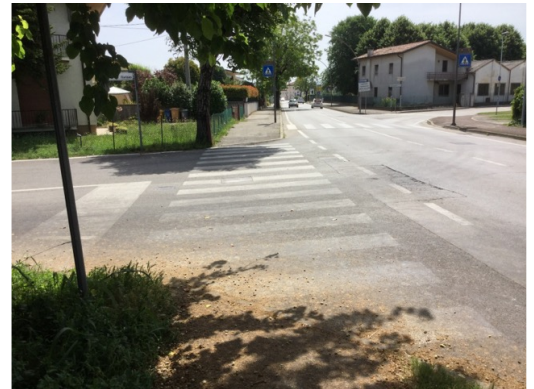
Foto del rilievo

Assenza di **segnalazione tattile** per non vedenti in prossimità di **attraversamento pedonale** posto in **senso ortogonale al senso di marcia**.

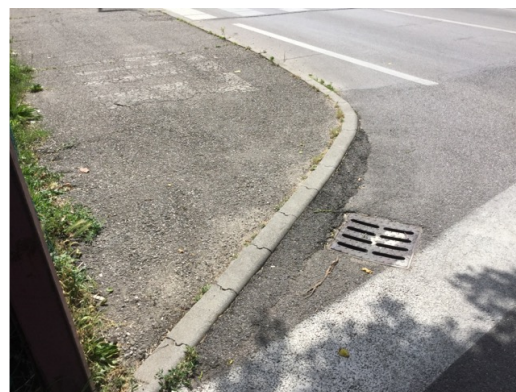
Foto del rilievo

Dislivello dovuto a **contropendenza**

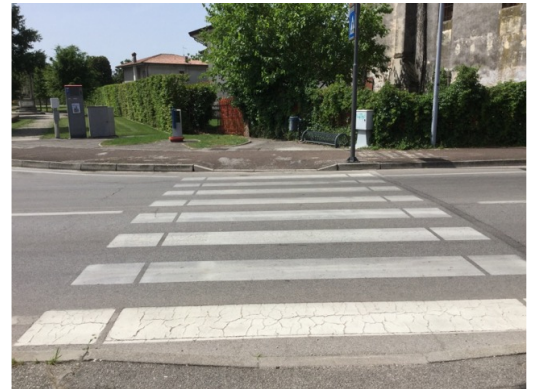
Foto del rilievo

Assenza di **segnalazione tattile** per non vedenti in prossimità di **attraversamento pedonale** posto in **senso ortogonale al senso di marcia**.

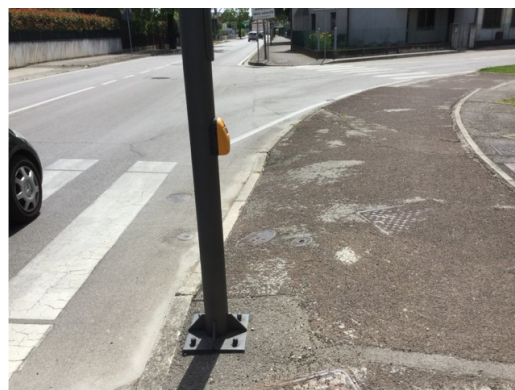
Foto del rilievo

Scivolo con **pendenza eccessiva**

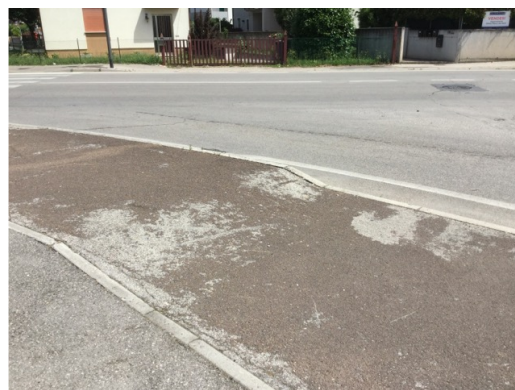
Foto del rilievo

Scivolo con **pendenza eccessiva**

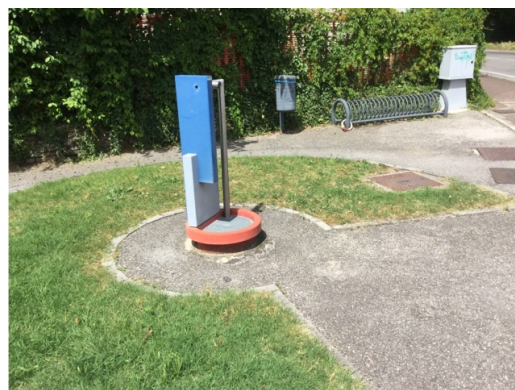
Foto del rilievo

Assenza di fontana accessibile

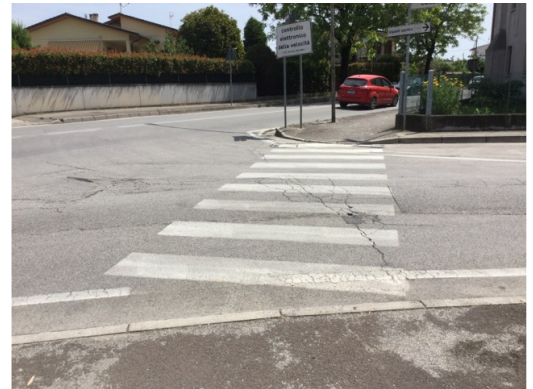
Foto del rilievo

Assenza di **segnalazione tattile** per non vedenti in prossimità di **attraversamento pedonale** posto in **senso ortogonale al senso di marcia**.

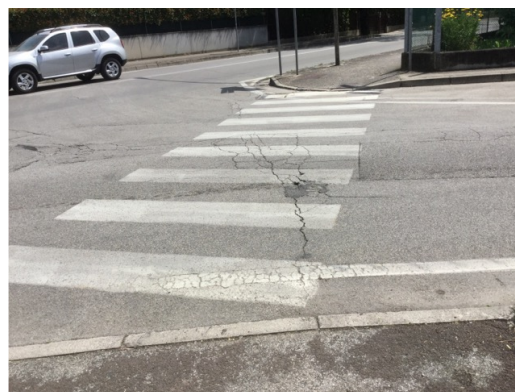
Foto del rilievo

Attraversamento pedonale con pavimentazione inadeguata per la **presenza di sconnessioni**, chiusini/caditoie non raccordati con la pavimentazione esistente

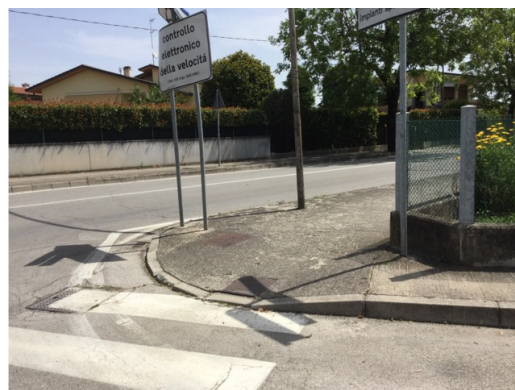
Foto del rilievo

Scivolo con **pendenza eccessiva**

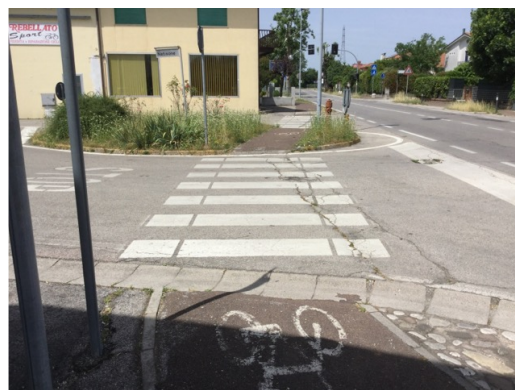
Foto del rilievo

Assenza di **segnalazione tattile** per non vedenti in prossimità di **attraversamento pedonale** posto in **senso ortogonale al senso di marcia**.

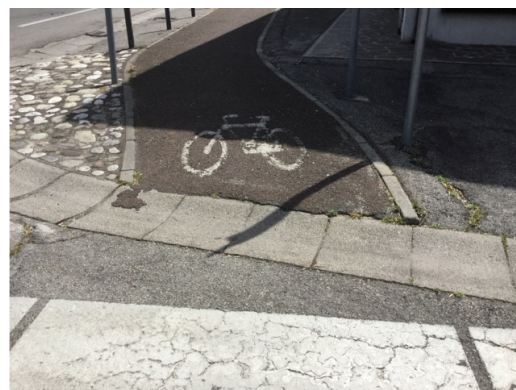
Foto del rilievo

Dislivello dovuto a **contropendenza**

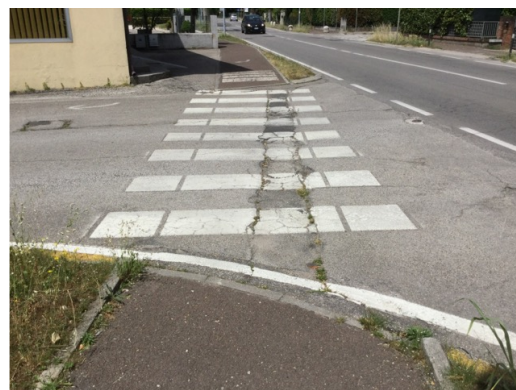
Foto del rilievo

Assenza di **segnalazione tattile** per non vedenti in prossimità di **attraversamento pedonale** posto in **senso ortogonale al senso di marcia**.

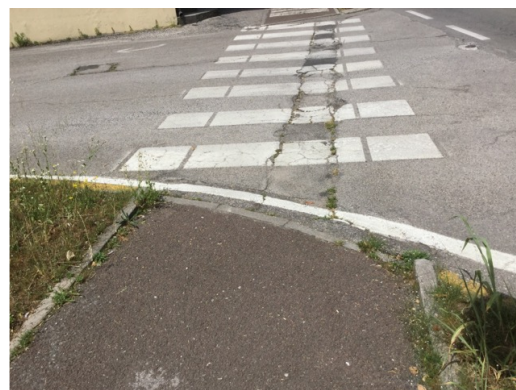
Foto del rilievo

Dislivello causato da gradino **max 2,5 cm**

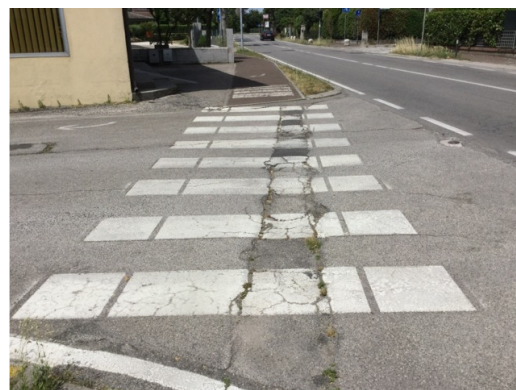
Foto del rilievo

Attraversamento pedonale con pavimentazione inadeguata per la **presenza di sconnessioni**, chiusini/caditoie non raccordati con la pavimentazione esistente

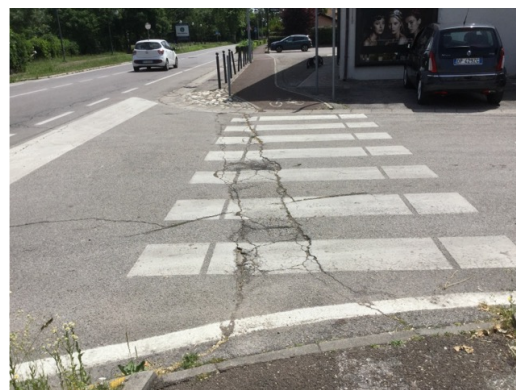
Foto del rilievo

Attraversamento pedonale con pavimentazione inadeguata per la **presenza di sconnessioni**, chiusini/caditoie non raccordati con la pavimentazione esistente

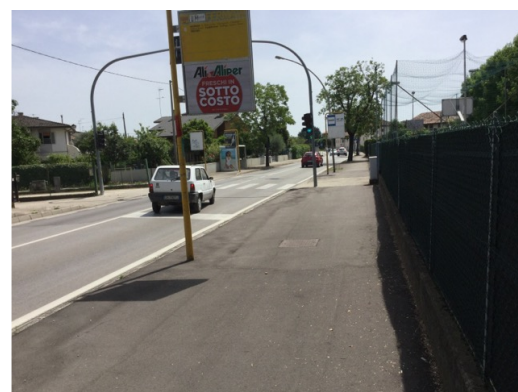
Foto del rilievo

Assenza di segnalazione **tattilo-plantare** per l'intercettazione di pubblici servizi (Targa tattile, fermata del mezzo pubblico)

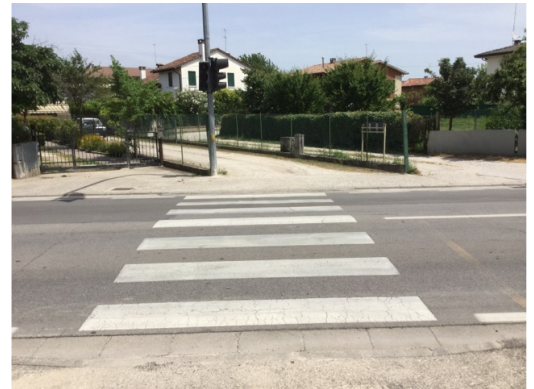
Assenza di **segnalazione tattile** per non vedenti in prossimità di **attraversamento pedonale** posto in **senso ortogonale al senso di marcia**.

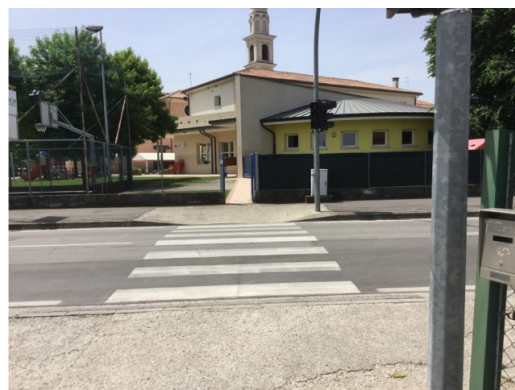
Inadeguatezza di impianto semaforico esistente

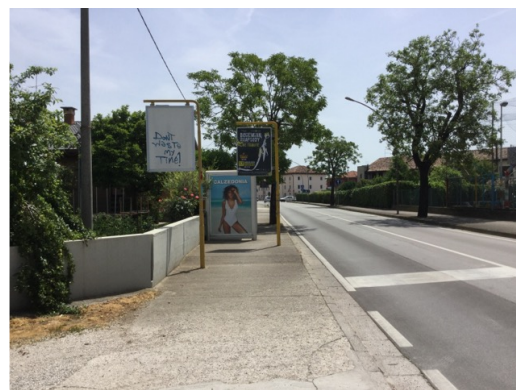
Assenza di segnalazione **tattilo-plantare** per l'intercettazione di pubblici servizi (Targa tattile, fermata del mezzo pubblico)

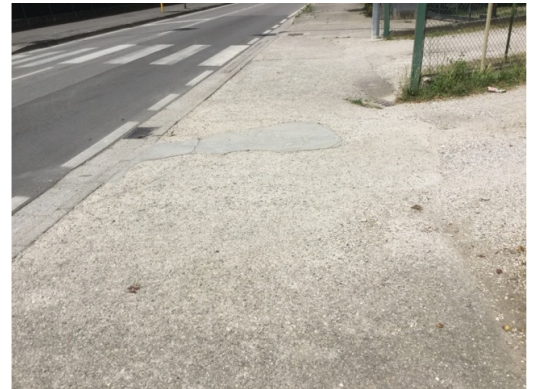
Sconnessione generalizzata della pavimentazione

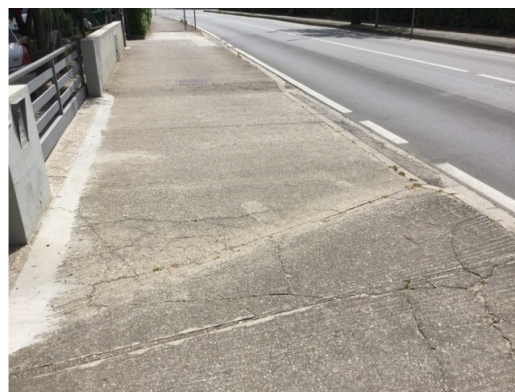
Scivolo con **pendenza eccessiva**

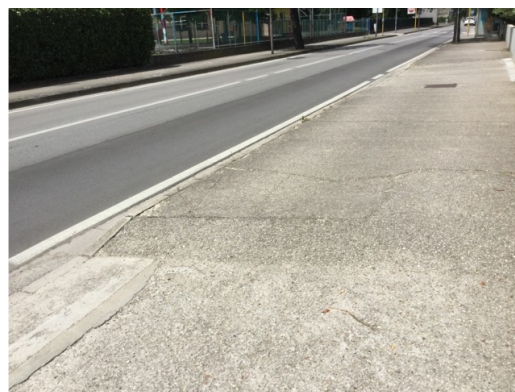
Scivolo con **pendenza eccessiva**

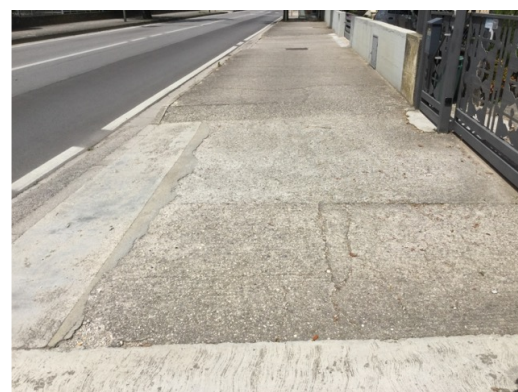
Sconnessione generalizzata della pavimentazione

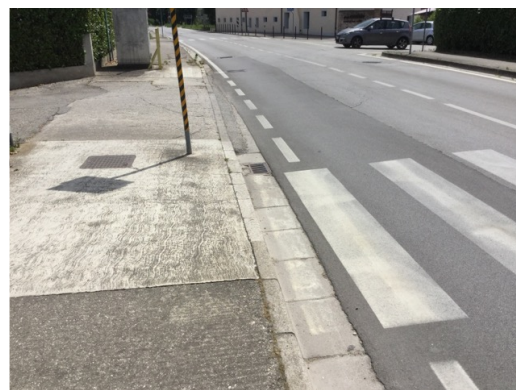
Assenza di attraversamento pedonale a raso

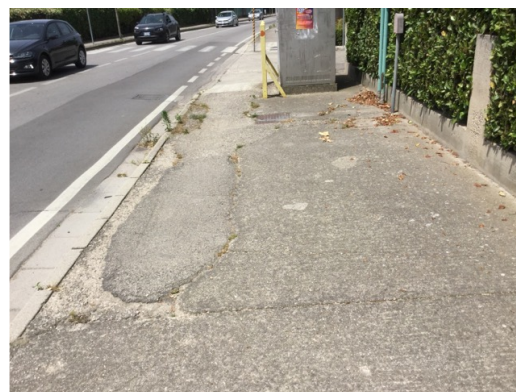
Sconnessione generalizzata della pavimentazione

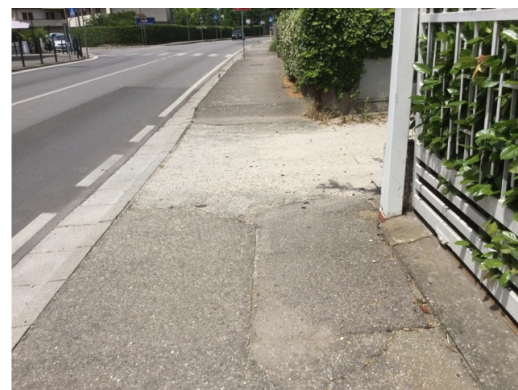
Sconnessione generalizzata della pavimentazione

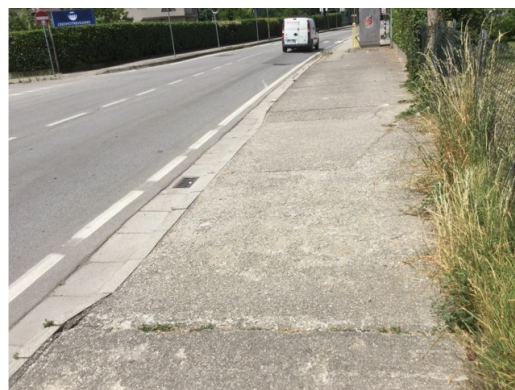
Scivolo con **pendenza eccessiva**

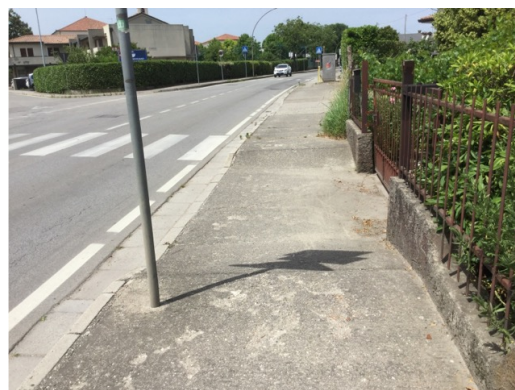
Dislivello causato da gradino di **2/30 cm**

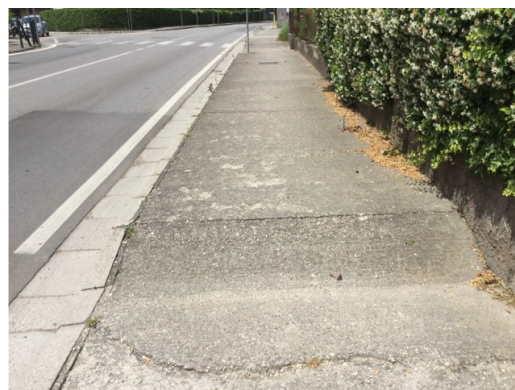
Scivolo con **pendenza eccessiva**

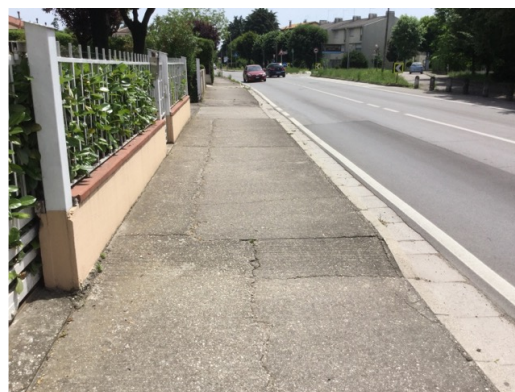
Scivolo con **pendenza eccessiva**

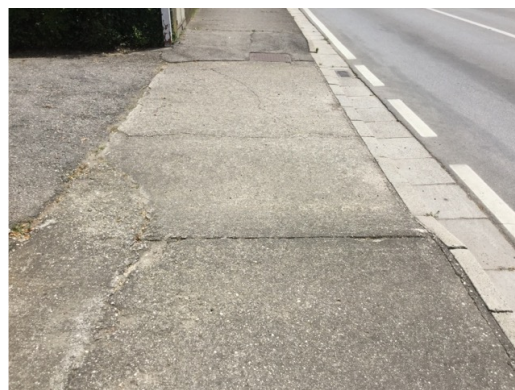
Scivolo con **pendenza eccessiva**

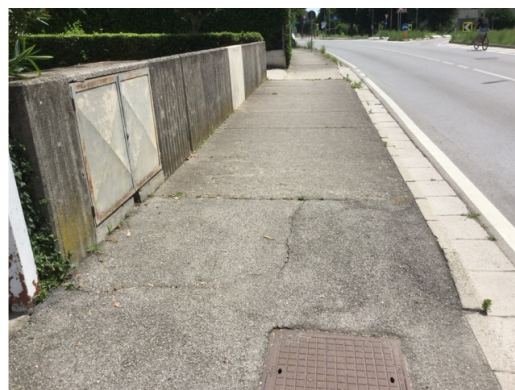
Scivolo con **pendenza eccessiva**

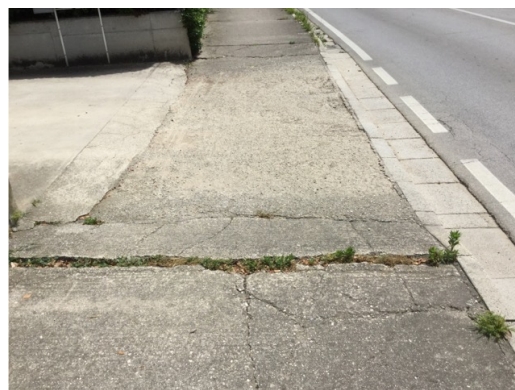
Scivolo con **pendenza eccessiva**

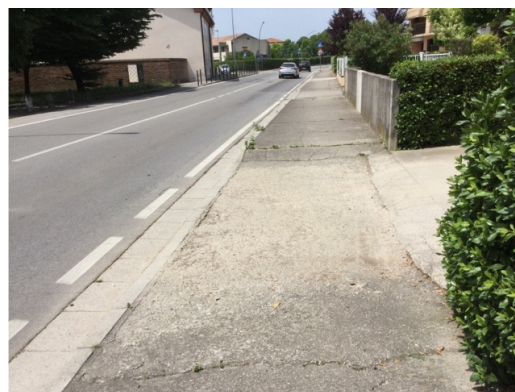
Sconnessione generalizzata della pavimentazione

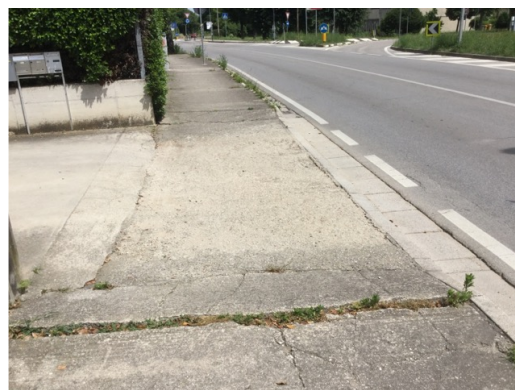
Scivolo con **pendenza eccessiva**

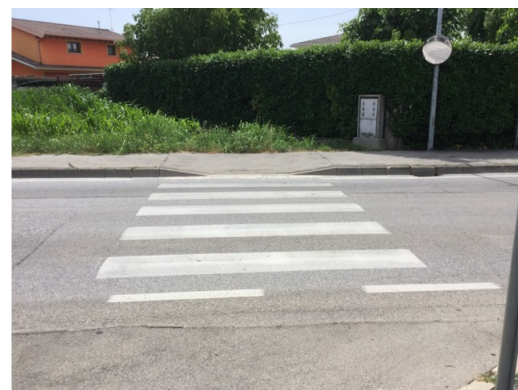
Assenza di **segnalazione tattile** per non vedenti in prossimità di **attraversamento pedonale** posto in **senso ortogonale al senso di marcia**.

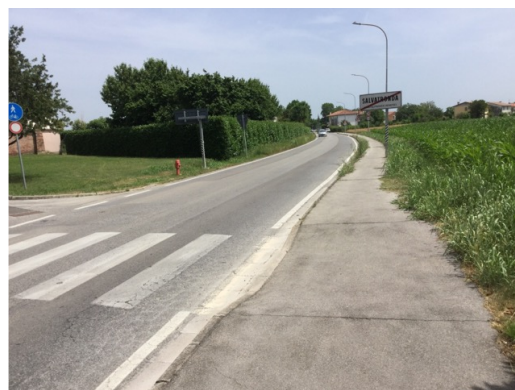
Scivolo con **pendenza eccessiva**

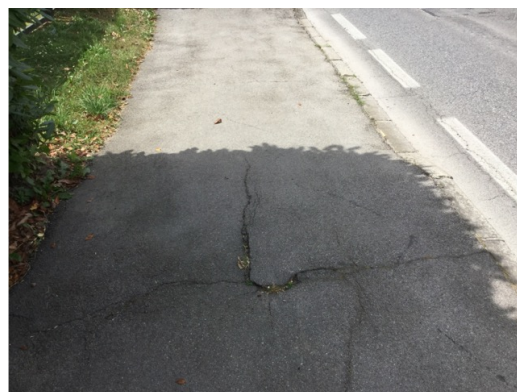
Presenza di sconnessioni, buche isolate, deformazioni della pavimentazione esistente, assenza di porzioni di essa.

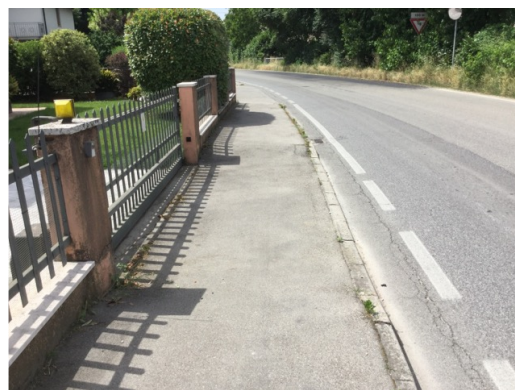
Scivolo con **pendenza eccessiva**

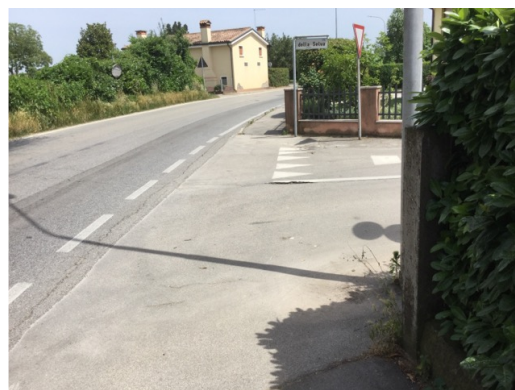
Assenza di **strisce zebraate**

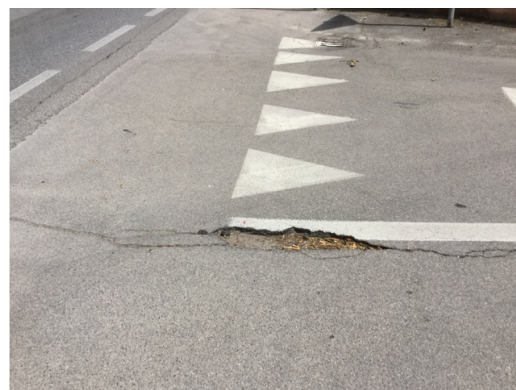
Presenza di sconnessioni, buche isolate, deformazioni della pavimentazione esistente, assenza di porzioni di essa.

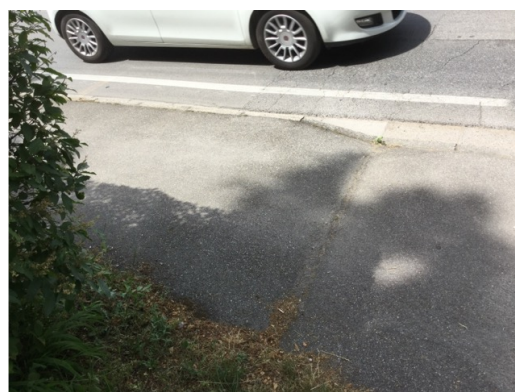
Scivolo con **pendenza eccessiva**

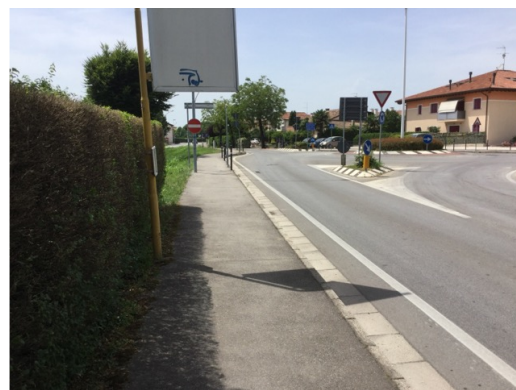
Assenza di segnalazione **tattilo-plantare** per l'intercettazione di pubblici servizi (Targa tattile, fermata del mezzo pubblico)

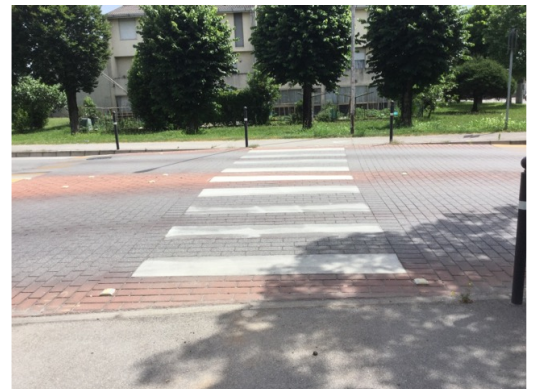
Assenza di **segnalazione tattile** per non vedenti in prossimità di **attraversamento pedonale** posto in **senso ortogonale al senso di marcia**.

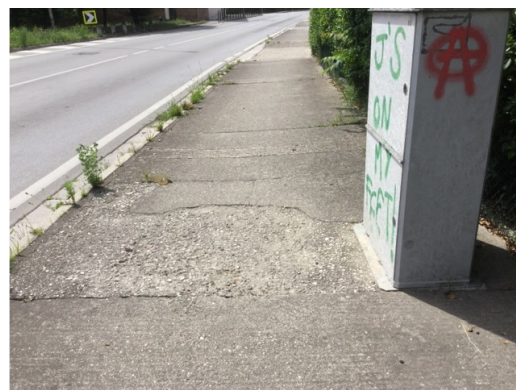
Presenza di sconnessioni, buche isolate, deformazioni della pavimentazione esistente, assenza di porzioni di essa.

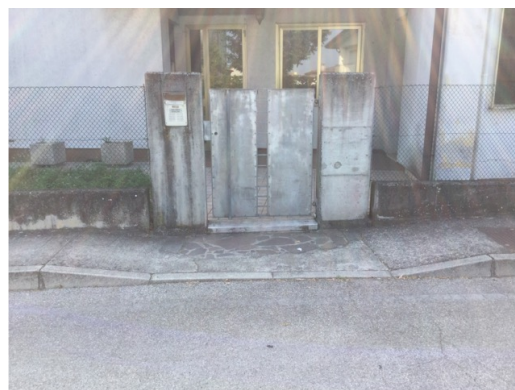
Scivolo con **pendenza eccessiva**

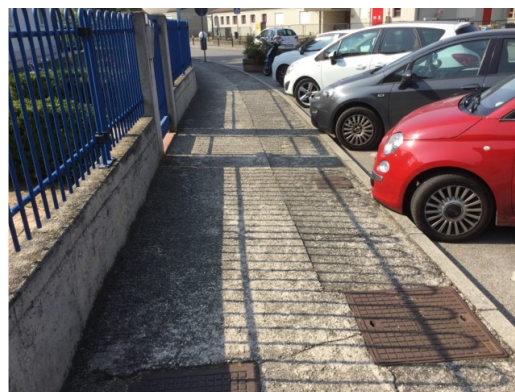
Sconnessione generalizzata della pavimentazione

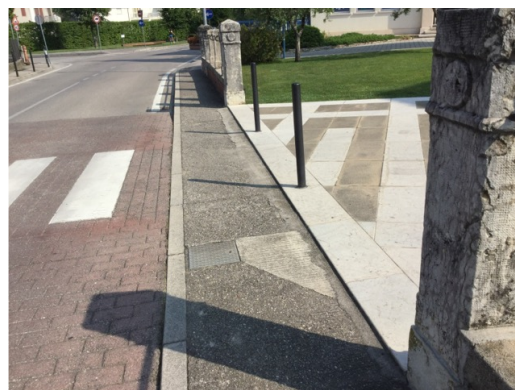
Dislivello causato da **gradino max 2,5 cm**

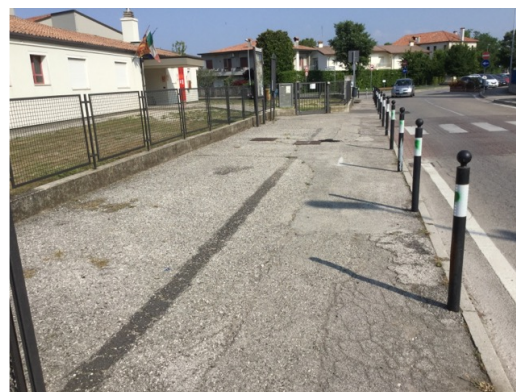
Sconnessione generalizzata della pavimentazione

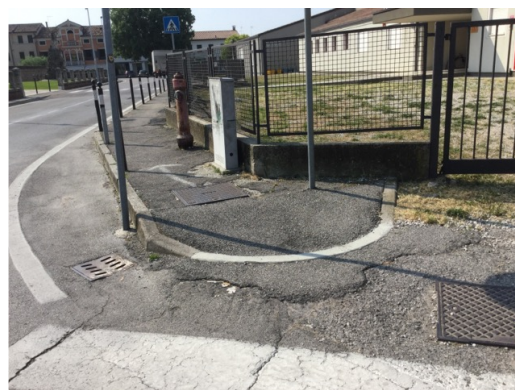
Scivolo con **pendenza eccessiva**

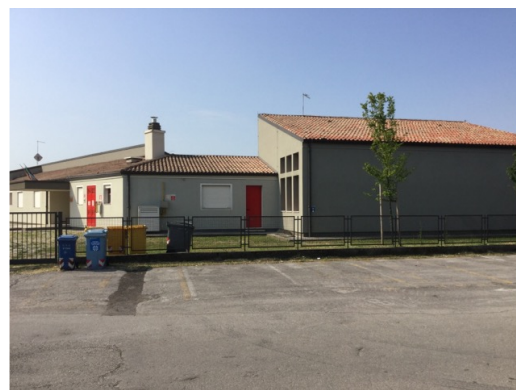
Scarsa o inesistente dotazione di parcheggi riservati ai disabili. (Parcheggio a pettine ortogonale al percorso pedonale)

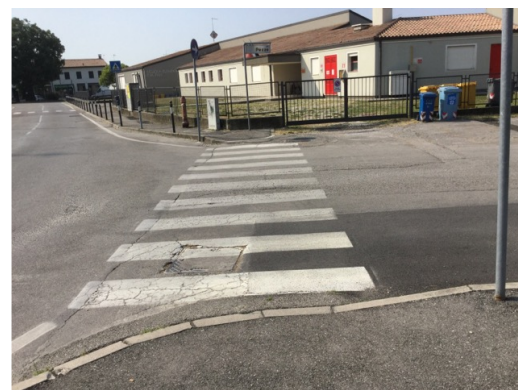
Assenza di **segnalazione tattile** per non vedenti in prossimità di **attraversamento pedonale** posto in **senso ortogonale al senso di marcia**.

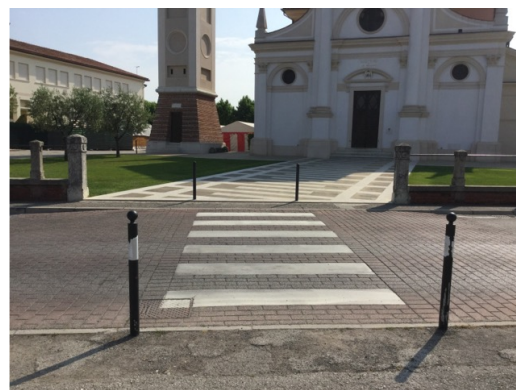
Assenza di **segnalazione tattile** per non vedenti in prossimità di **attraversamento pedonale** posto in **senso ortogonale al senso di marcia**.

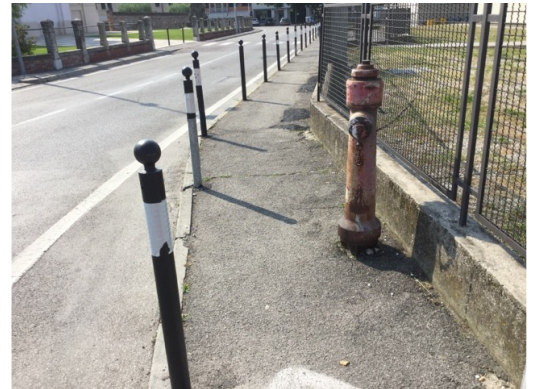
Sconnessione generalizzata della pavimentazione

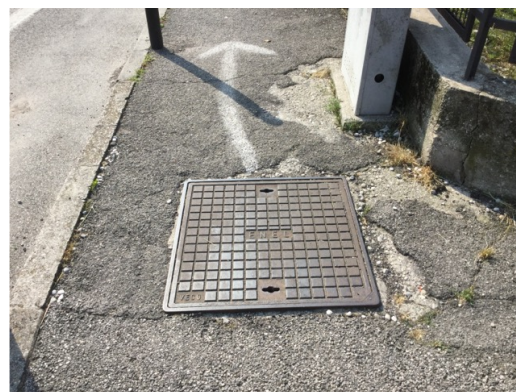
Presenza di sconnessioni, buche isolate, deformazioni della pavimentazione esistente, assenza di porzioni di essa.

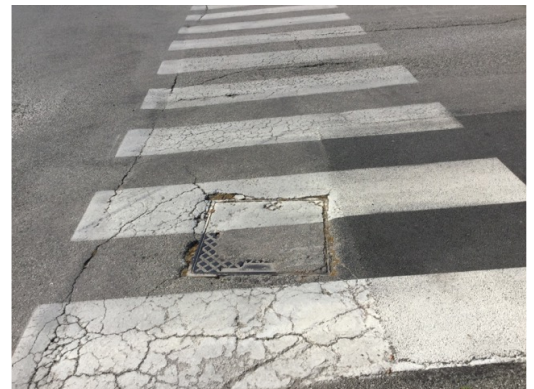
Caditoia inadeguata

Sostituzione della caditoia con nuovo manufatto che verrà incassato e reso perfettamente complanare al pavimento. La caditoia non dovrà presentare fessure tali da costituire ostacolo o pericolo rispetto a ruote, tacchi o bastoni. I vuoti non potranno essere attraversati da sfere di diametro superiore ai 20 mm (preferibilmente non superiore a 15 mm); eventuali fessure parallele dovranno essere poste in senso ortogonale alla principale direzione di marcia.

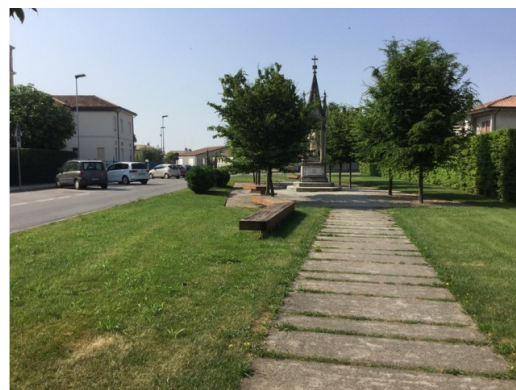
Assenza di panca per la seduta

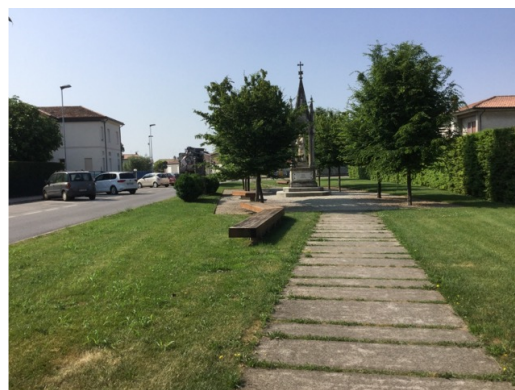
Assenza o adeguamento dimensionale dello stallo a corredo di seduta preesistente

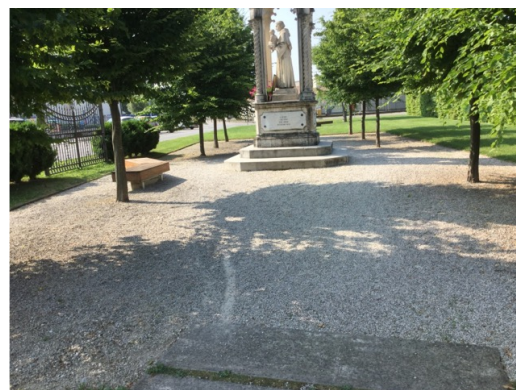
Assenza di adeguata compattazione, presenza di buche, deformazioni su pavimentazione esistente in **ghiaia**

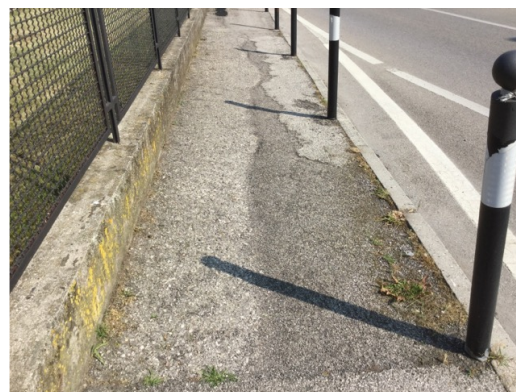
Sconnessione generalizzata della pavimentazione

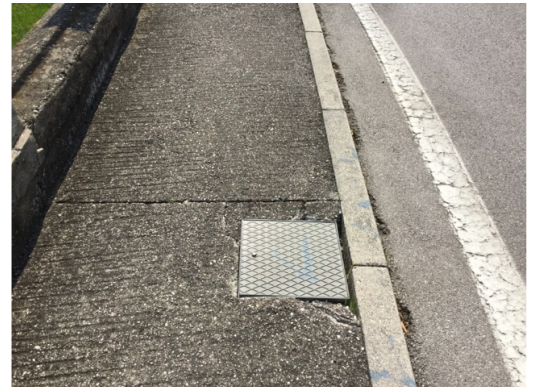
Caditoia inadeguata

Sostituzione della caditoia con nuovo manufatto che verrà incassato e reso perfettamente complanare al pavimento. La caditoia non dovrà presentare fessure tali da costituire ostacolo o pericolo rispetto a ruote, tacchi o bastoni. I vuoti non potranno essere attraversati da sfere di diametro superiore ai 20 mm (preferibilmente non superiore a 15 mm); eventuali fessure parallele dovranno essere poste in senso ortogonale alla principale direzione di marcia.

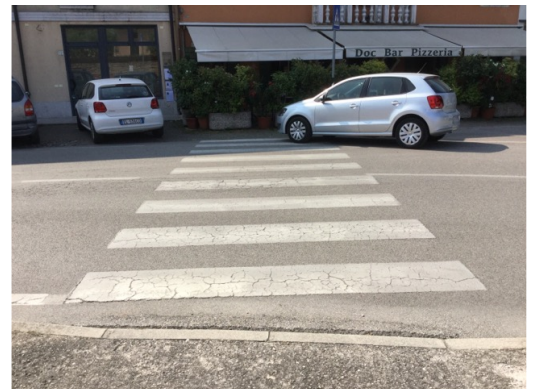
Assenza di **segnalazione tattile** per non vedenti in prossimità di **attraversamento pedonale** posto in **senso ortogonale al senso di marcia**.

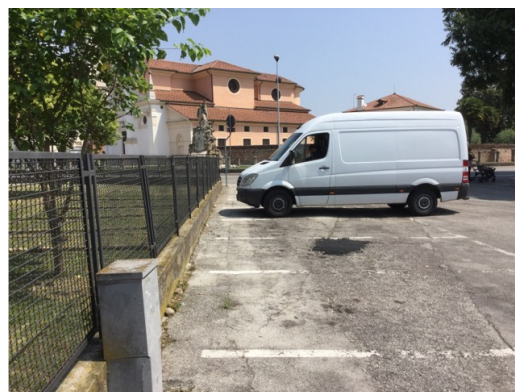
Assenza di percorso a raso

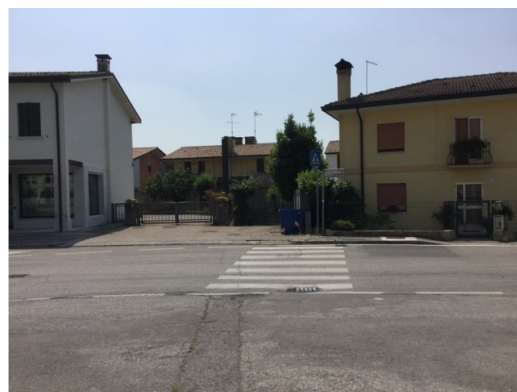
Assenza di **segnalazione tattile** per non vedenti in prossimità di **attraversamento pedonale** posto in **senso ortogonale al senso di marcia**.

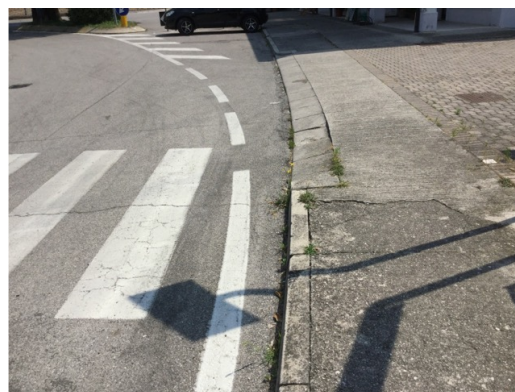
Scivolo con **pendenza eccessiva**

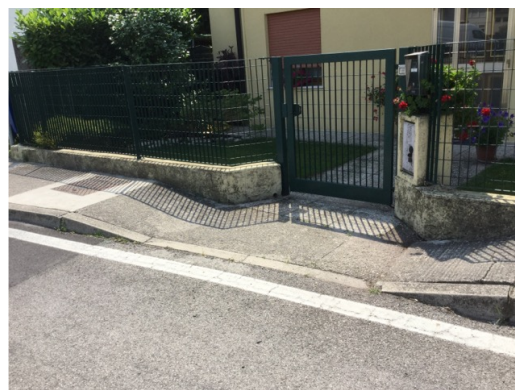
Scivolo con **pendenza eccessiva**

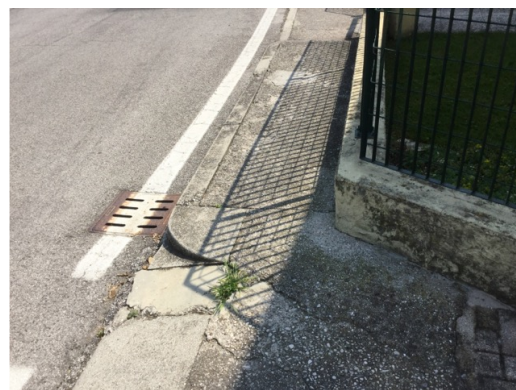
Presenza di sconnessioni, buche isolate, deformazioni della pavimentazione esistente, assenza di porzioni di essa.

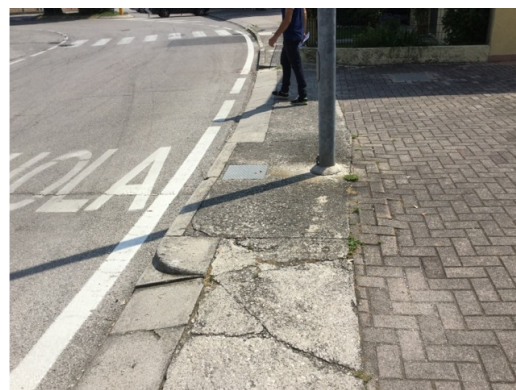
Presenza di sconnessioni, buche isolate, deformazioni della pavimentazione esistente, assenza di porzioni di essa.

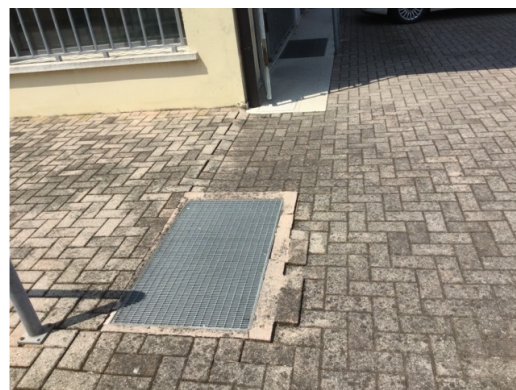
Presenza di sconnessioni, buche isolate, deformazioni della pavimentazione esistente, assenza di porzioni di essa.

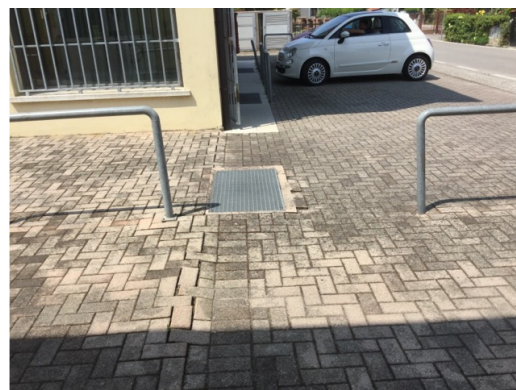
Presenza di sconnessioni, buche isolate, deformazioni della pavimentazione esistente, assenza di porzioni di essa.

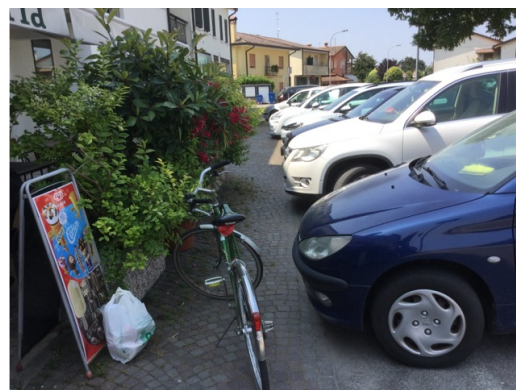
Assenza di protezione del percorso pedonale

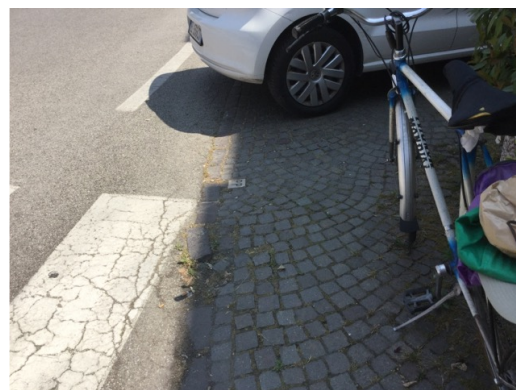
Presenza di sconnessioni, buche isolate, deformazioni della pavimentazione esistente, assenza di porzioni di essa.

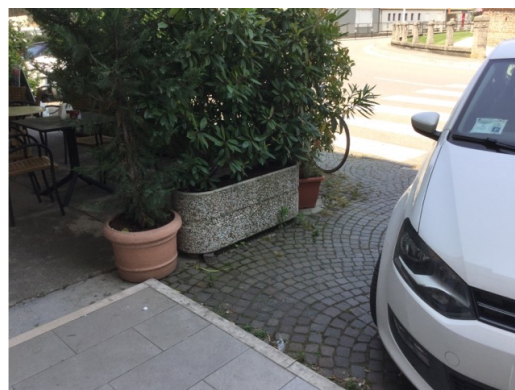
Assenza di protezione del percorso pedonale

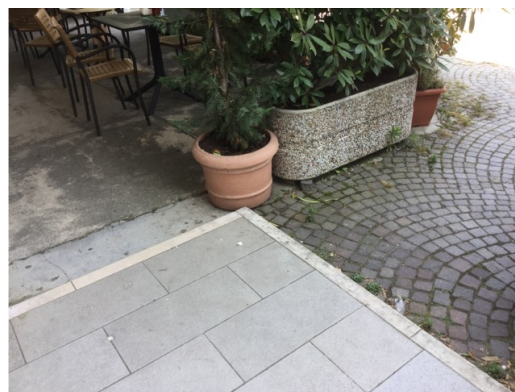
Dislivello causato da **gradino max 2,5 cm**

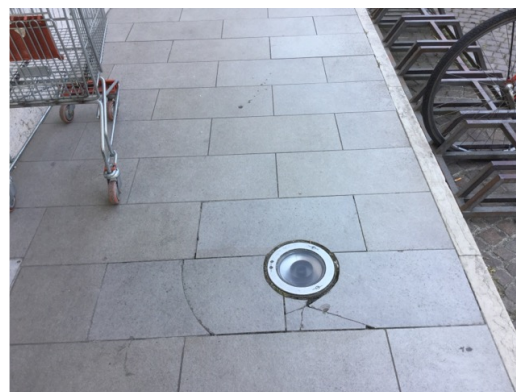
Presenza di sconnessioni, buche isolate, deformazioni della pavimentazione esistente, assenza di porzioni di essa.

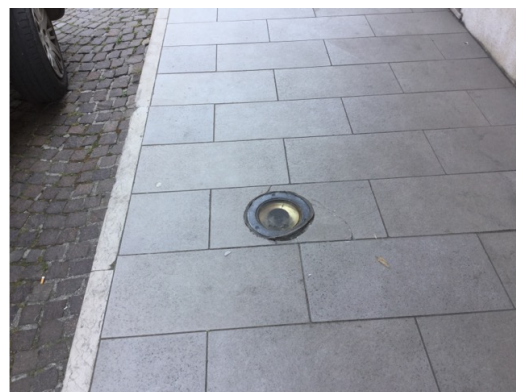
Presenza di sconnessioni, buche isolate, deformazioni della pavimentazione esistente, assenza di porzioni di essa.

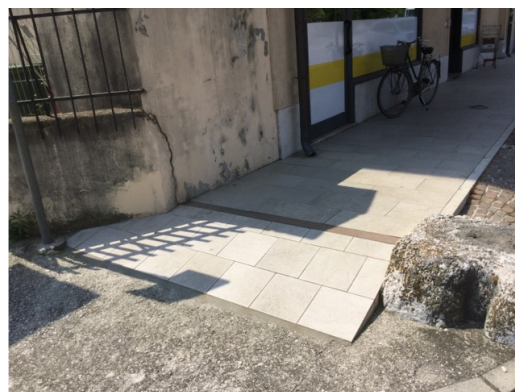
Scivolo con **pendenza eccessiva**

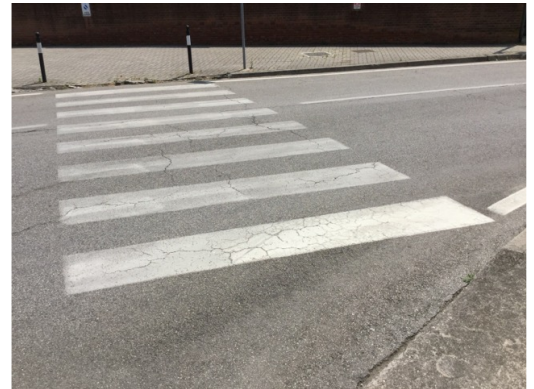
Assenza di **segnalazione tattile** per non vedenti in prossimità di **attraversamento pedonale** posto in **senso ortogonale al senso di marcia**.

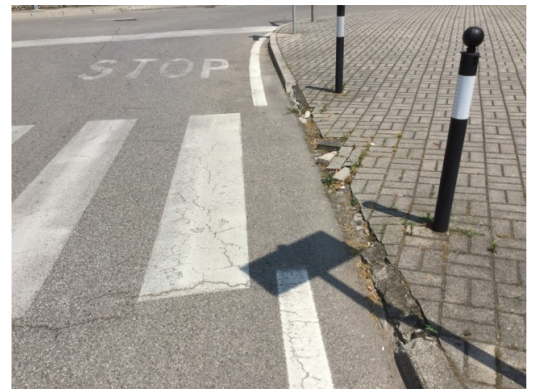
Dislivello causato da gradino di **2/30 cm**

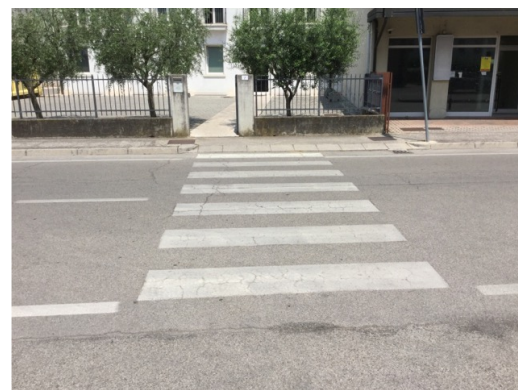
Assenza di **segnalazione tattile** per non vedenti in prossimità di **attraversamento pedonale** posto in **senso ortogonale al senso di marcia**.

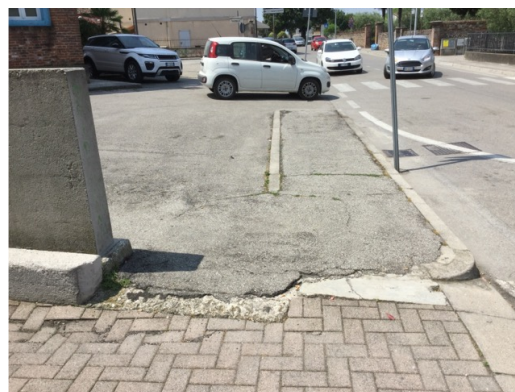
Presenza di sconnessioni, buche isolate, deformazioni della pavimentazione esistente, assenza di porzioni di essa.
