N. Intervento

0001

CHIESA, via

Data del sopralluogo: 09/07/2019

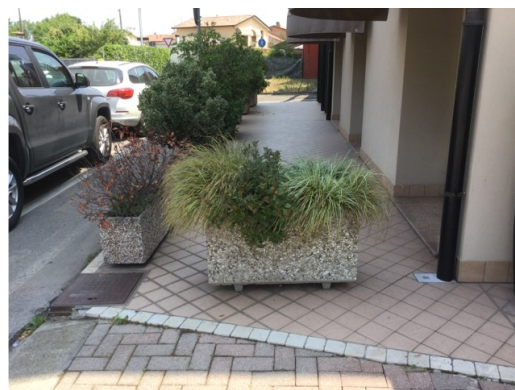
Ostacolo costituito da fioriera, albero o cespuglio

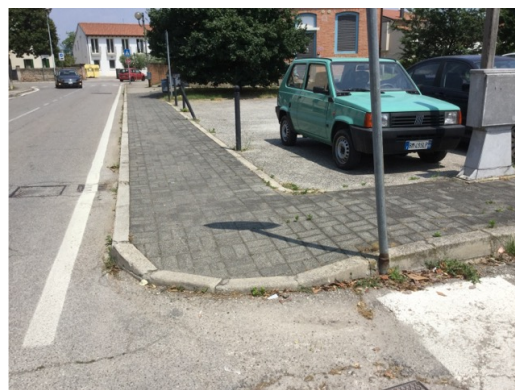
Scivolo con **pendenza eccessiva**

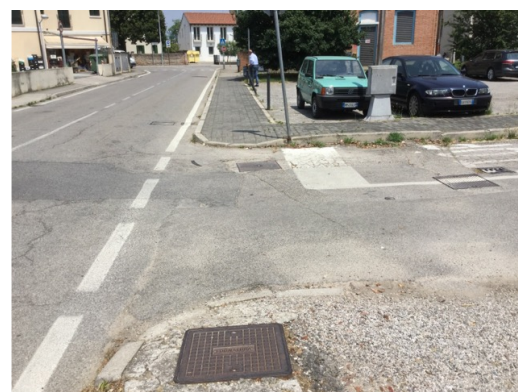
Assenza di attraversamento pedonale a raso

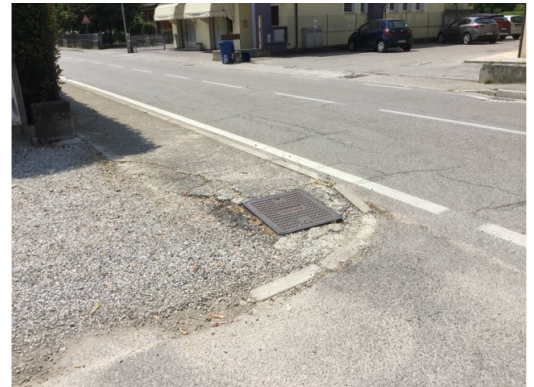
Scivolo con **pendenza eccessiva**

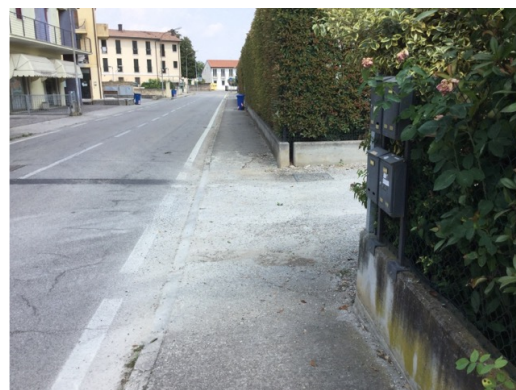
Assenza di attraversamento pedonale a raso

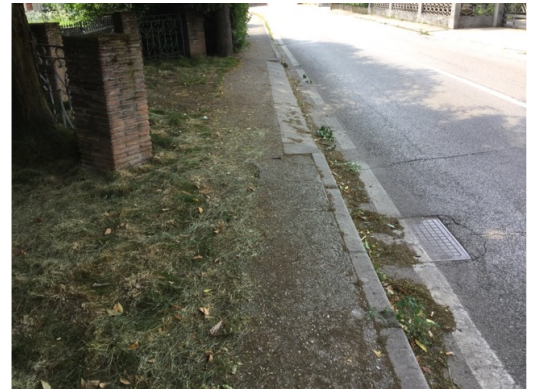
Sconnessione generalizzata della pavimentazione

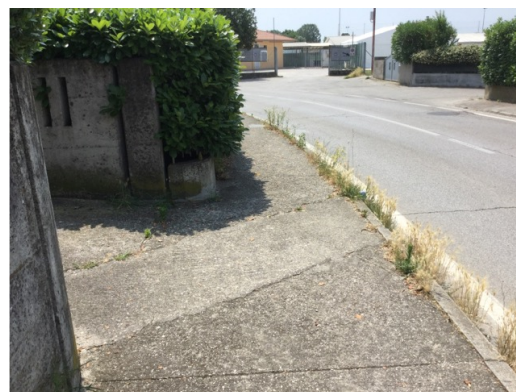
Sconnessione generalizzata della pavimentazione

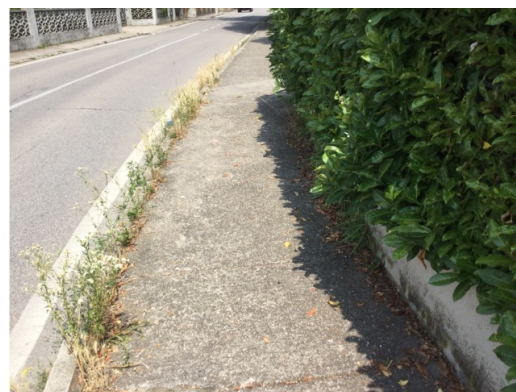
Sconnessione generalizzata della pavimentazione

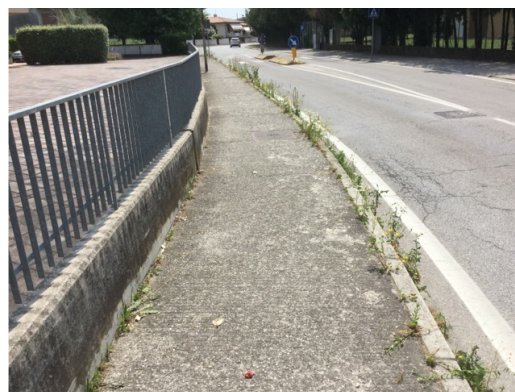
Sconnessione generalizzata della pavimentazione

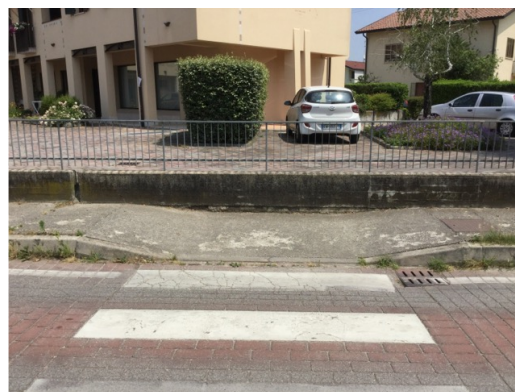
Scivolo con **pendenza eccessiva**

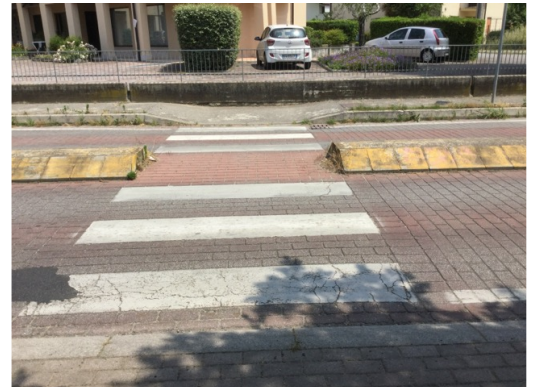
Assenza di **segnalazione tattile** per non vedenti in prossimità di **attraversamento pedonale** posto in **senso ortogonale al senso di marcia**.

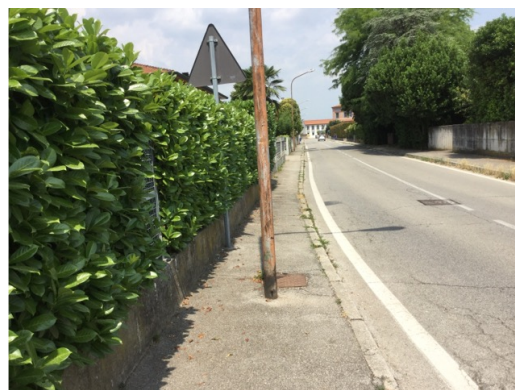
Ostacolo costituito da **palo di illuminazione**

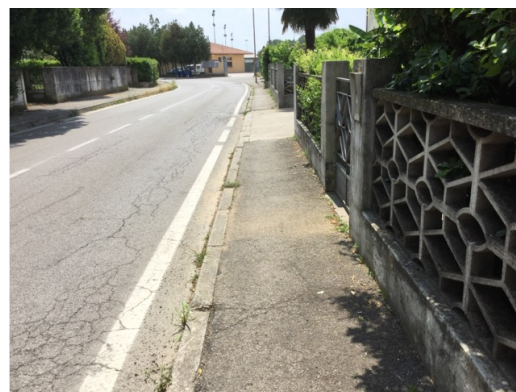
Presenza di **pendenza trasversale** eccessiva

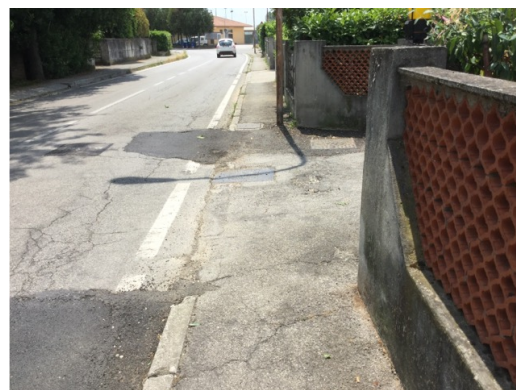
Presenza di sconnessioni, buche isolate, deformazioni della pavimentazione esistente, assenza di porzioni di essa.

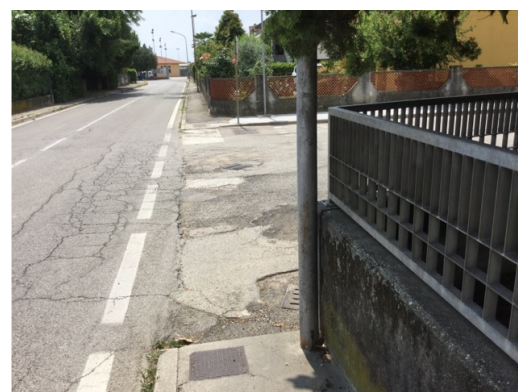
Assenza di attraversamento pedonale a raso

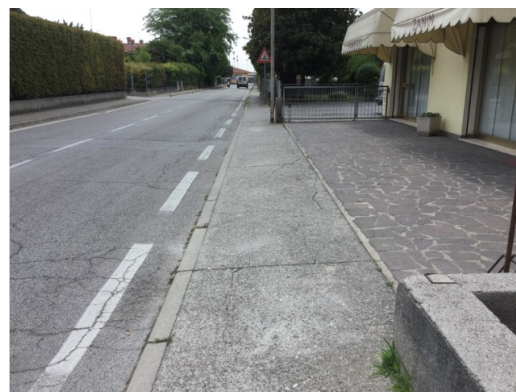
Dislivello causato da **pendenza eccessiva** del passo carraio

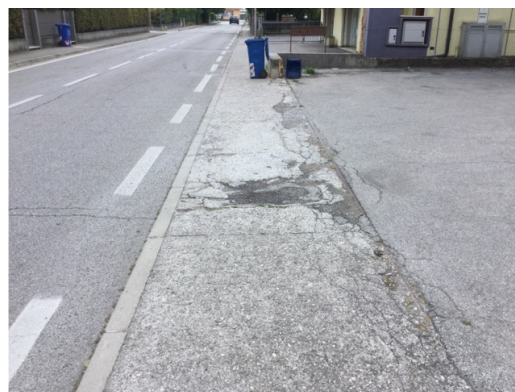
Presenza di sconnessioni, buche isolate, deformazioni della pavimentazione esistente, assenza di porzioni di essa.

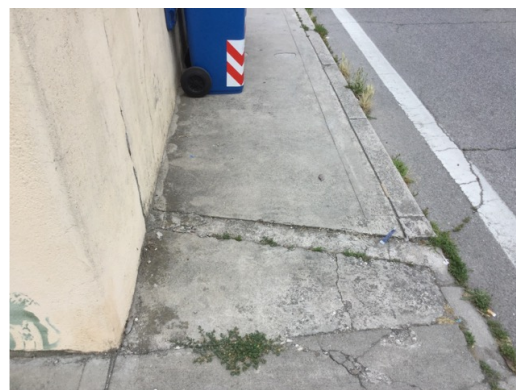
Presenza di sconnessioni, buche isolate, deformazioni della pavimentazione esistente, assenza di porzioni di essa.

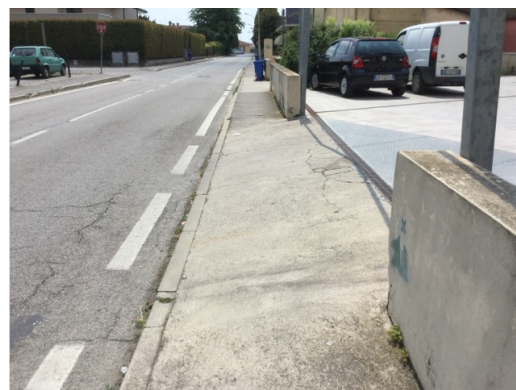
Dislivello causato da **pendenza eccessiva** del passo carraio

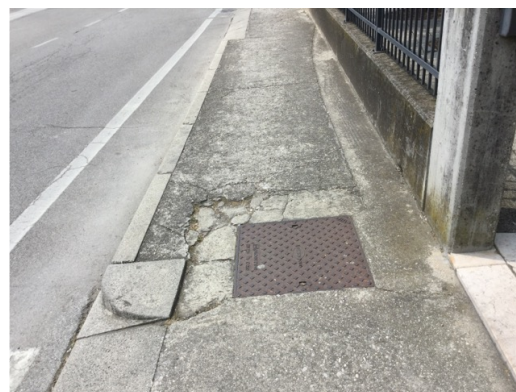
Presenza di sconnessioni, buche isolate, deformazioni della pavimentazione esistente, assenza di porzioni di essa.

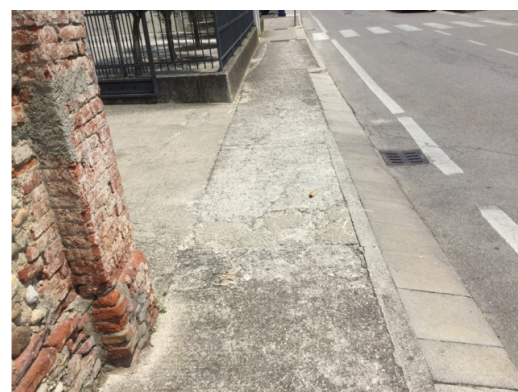
Sconnessione generalizzata della pavimentazione

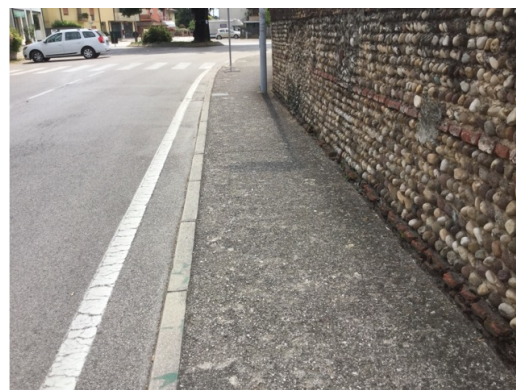
Sconnessione generalizzata della pavimentazione

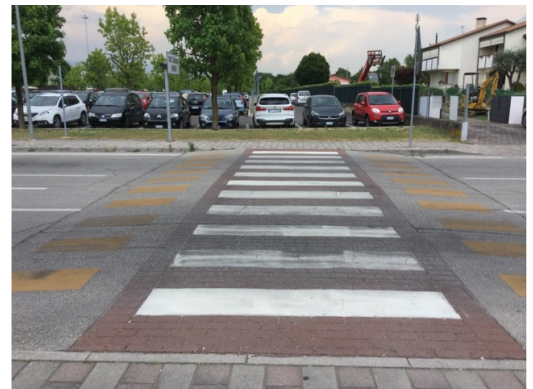
Assenza di **segnalazione tattile** per non vedenti in prossimità di **attraversamento pedonale** posto in **senso ortogonale al senso di marcia**.

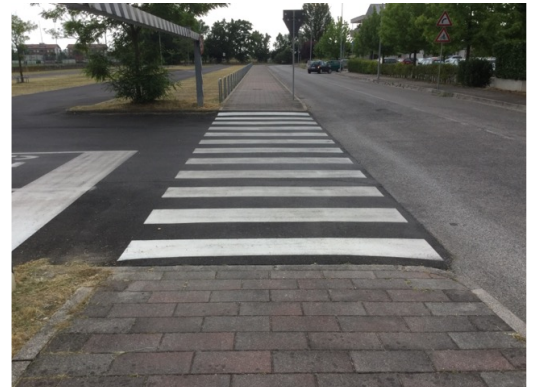
Assenza di **segnalazione tattile** per non vedenti in prossimità di **attraversamento pedonale** posto in **senso ortogonale al senso di marcia**.

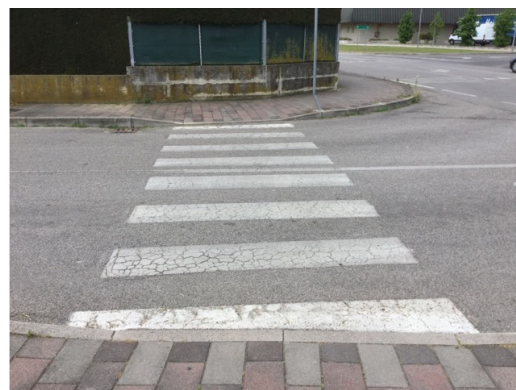
Assenza di **segnalazione tattile** per non vedenti in prossimità di **attraversamento pedonale** posto in **senso ortogonale al senso di marcia**.

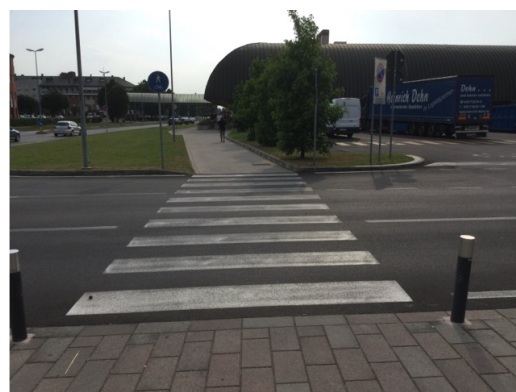
Assenza di **segnalazione tattile** per non vedenti in prossimità di **attraversamento pedonale** posto in **senso ortogonale al senso di marcia**.

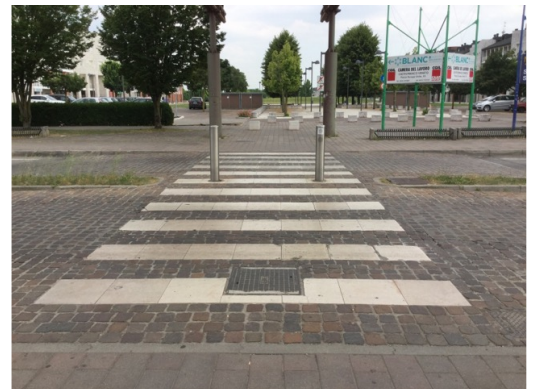
Assenza di **segnalazione tattile** per non vedenti in prossimità di **attraversamento pedonale** posto in **senso ortogonale al senso di marcia**.

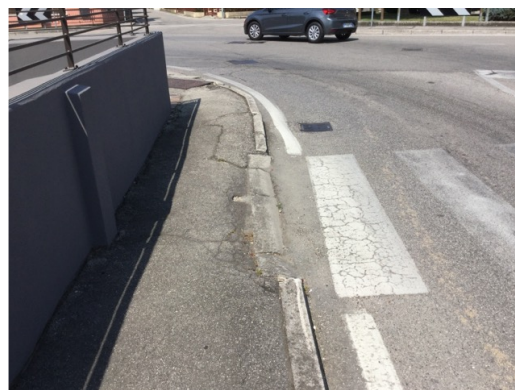
Scivolo con **pendenza eccessiva**

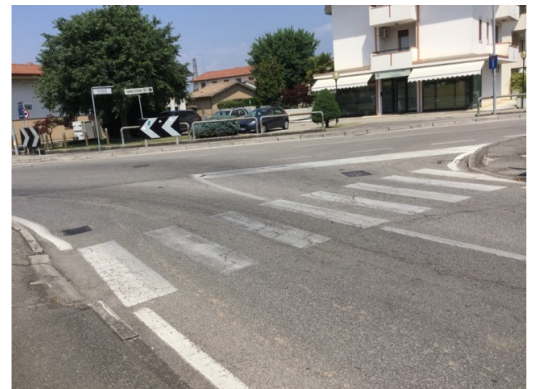
Assenza di **segnalazione tattile** per non vedenti in prossimità di **attraversamento pedonale** posto in **senso ortogonale al senso di marcia**.

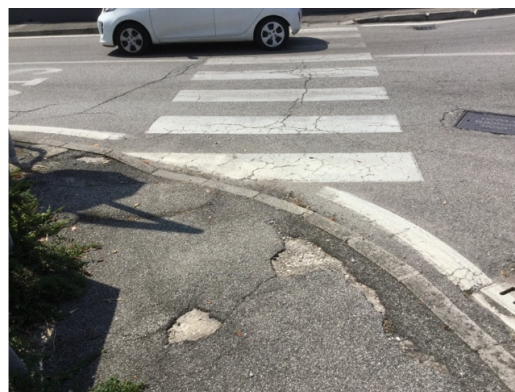
Scivolo con **pendenza eccessiva**

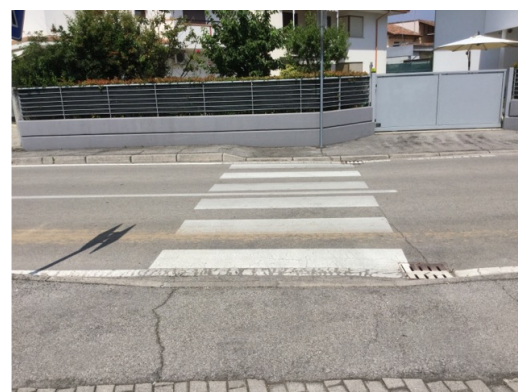
Assenza di **segnalazione tattile** per non vedenti in prossimità di **attraversamento pedonale** posto in **senso ortogonale al senso di marcia**.

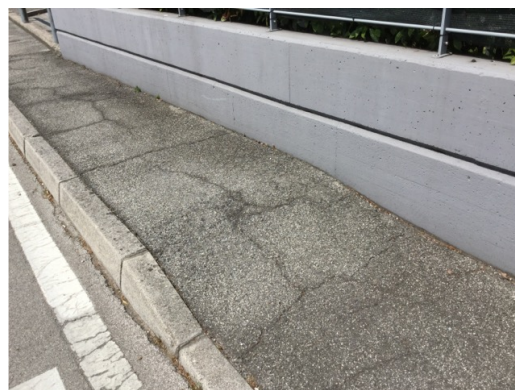
Scivolo con **pendenza eccessiva**

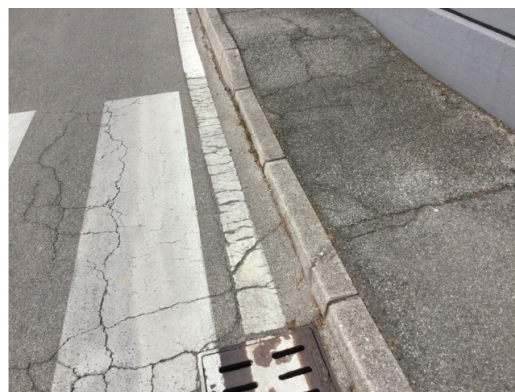
Dislivello causato da gradino **max 2,5 cm**

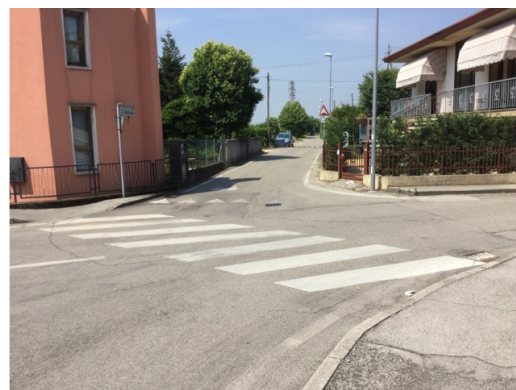
Assenza di **segnalazione tattile** per non vedenti in prossimità di **attraversamento pedonale** posto in **senso ortogonale al senso di marcia**.

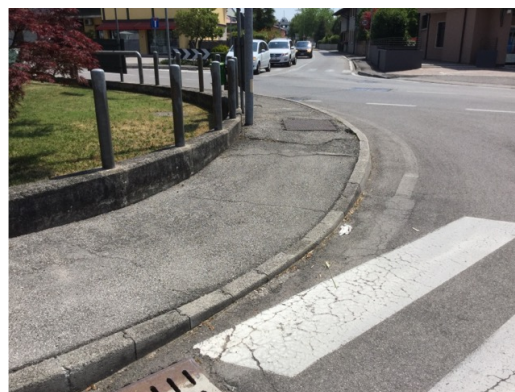
Dislivello causato da gradino **max 2,5 cm**

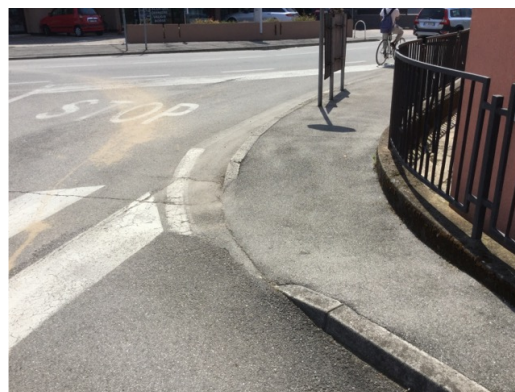
Scivolo con **pendenza eccessiva**

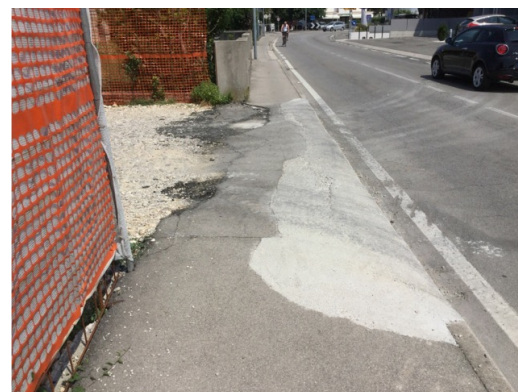
Presenza di sconnessioni, buche isolate, deformazioni della pavimentazione esistente, assenza di porzioni di essa.

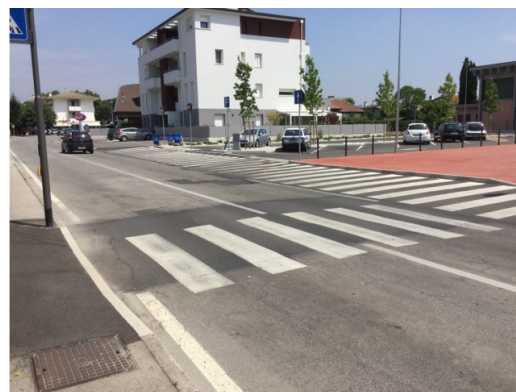
Assenza di **segnalazione tattile** per non vedenti in prossimità di **attraversamento pedonale** posto in **senso ortogonale al senso di marcia**.

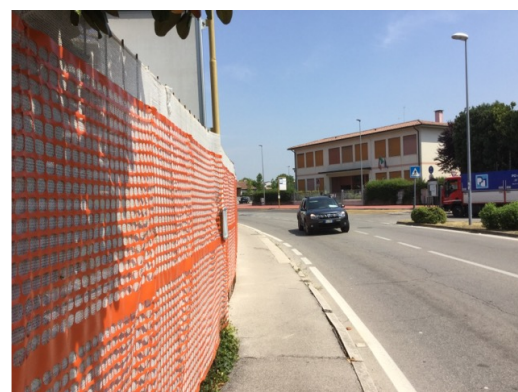
Foto del rilievo

Assenza di segnalazione **tattilo-plantare** per l'intercettazione di pubblici servizi (Targa tattile, fermata del mezzo pubblico)

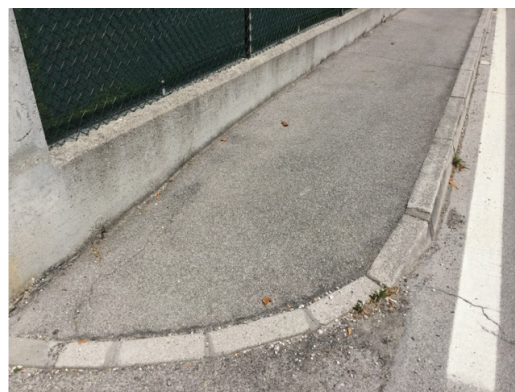
Foto del rilievo

Scivolo con **pendenza eccessiva**

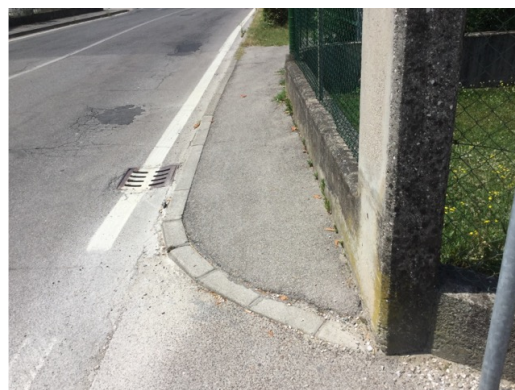
Foto del rilievo

Presenza di sconnessioni, buche isolate, deformazioni della pavimentazione esistente, assenza di porzioni di essa.

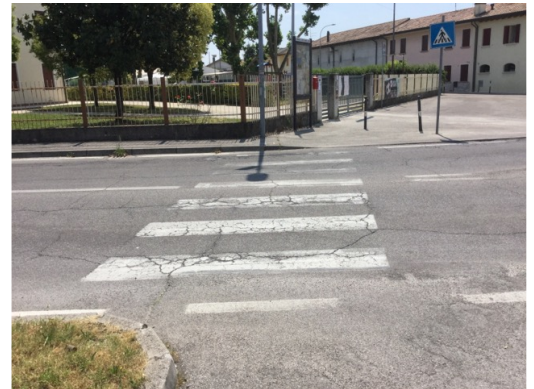
Foto del rilievo

Assenza di **segnalazione tattile** per non vedenti in prossimità di **attraversamento pedonale** posto in **senso ortogonale al senso di marcia**.

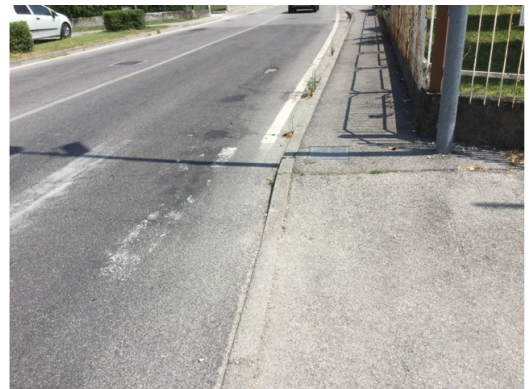
Foto del rilievo

Scivolo con **pendenza eccessiva**

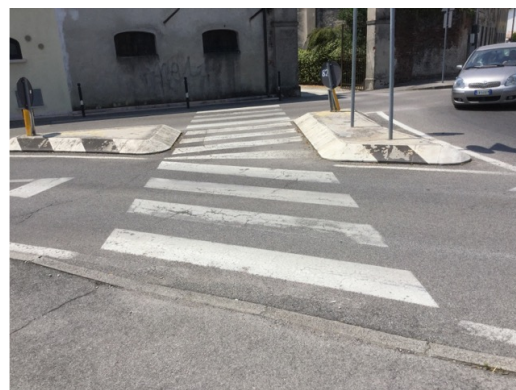
Foto del rilievo

Assenza di **segnalazione tattile** per non vedenti in prossimità di **attraversamento pedonale** posto in **senso ortogonale al senso di marcia**.

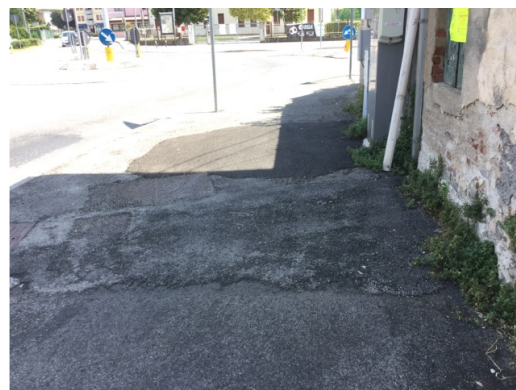
Foto del rilievo

Presenza di sconnessioni, buche isolate, deformazioni della pavimentazione esistente, assenza di porzioni di essa.

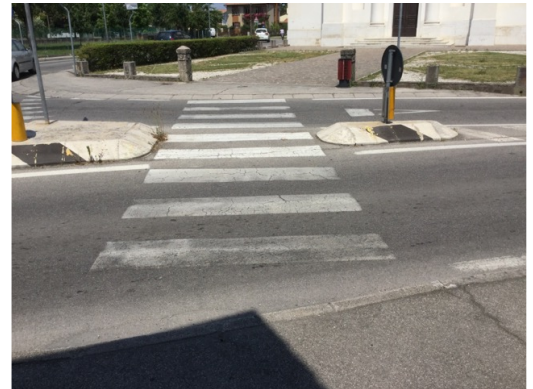
Foto del rilievo

Assenza di **segnalazione tattile** per non vedenti in prossimità di **attraversamento pedonale** posto in **senso ortogonale al senso di marcia**.

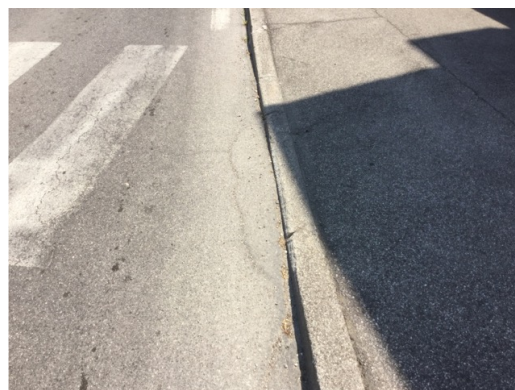
Foto del rilievo

Dislivello causato da gradino di **2/30 cm**

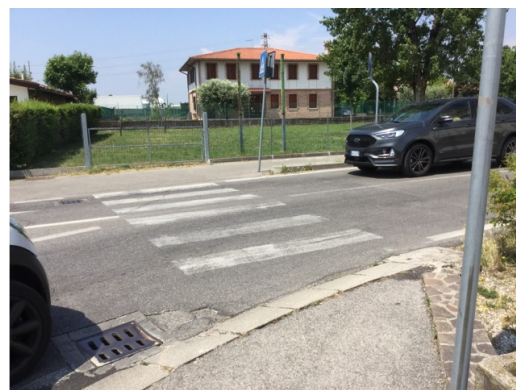
Foto del rilievo

Assenza di **segnalazione tattile** per non vedenti in prossimità di **attraversamento pedonale** posto in **senso ortogonale al senso di marcia**.

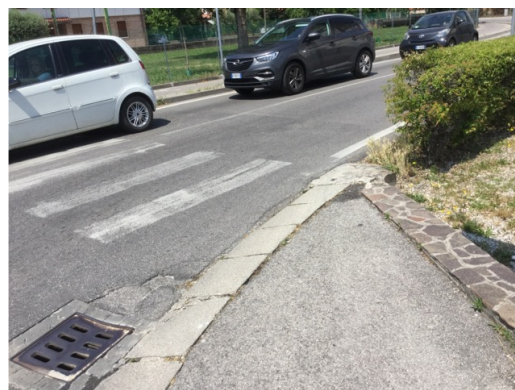
Foto del rilievo

Scivolo con **pendenza eccessiva**

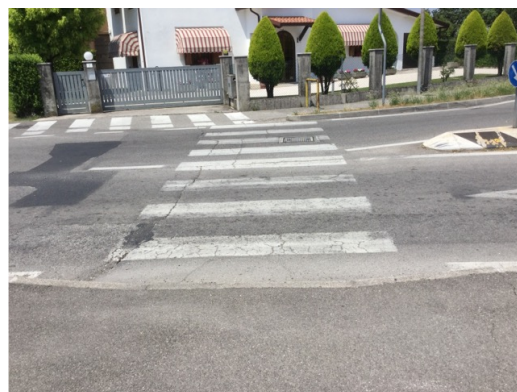
Foto del rilievo

Assenza di **segnalazione tattile** per non vedenti in prossimità di **attraversamento pedonale** posto in **senso ortogonale al senso di marcia**.

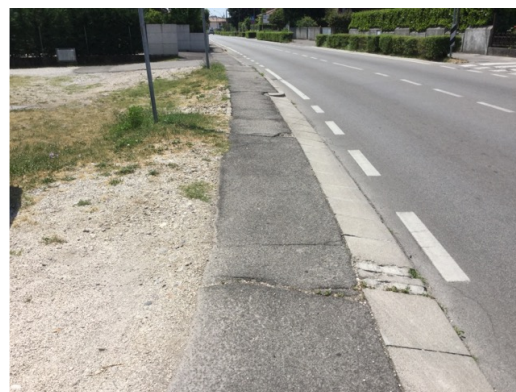
Foto del rilievo

Presenza di sconnessioni, buche isolate, deformazioni della pavimentazione esistente, assenza di porzioni di essa.

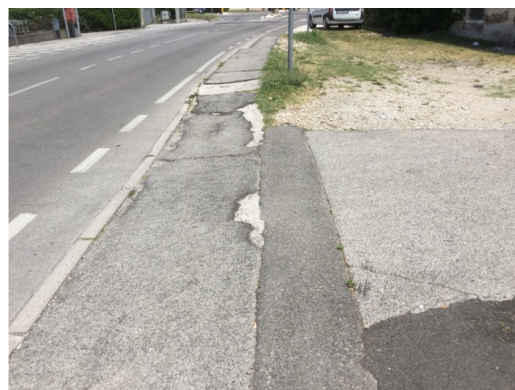
Foto del rilievo

Scivolo con **pendenza eccessiva**

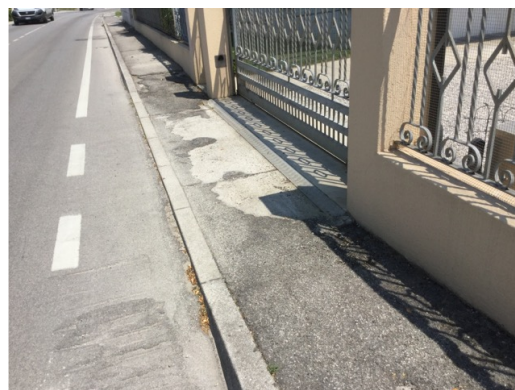
Foto del rilievo

Scivolo con **pendenza eccessiva**

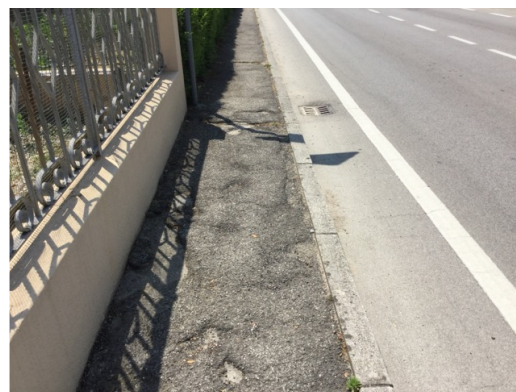
Foto del rilievo

Sconnessione generalizzata della pavimentazione

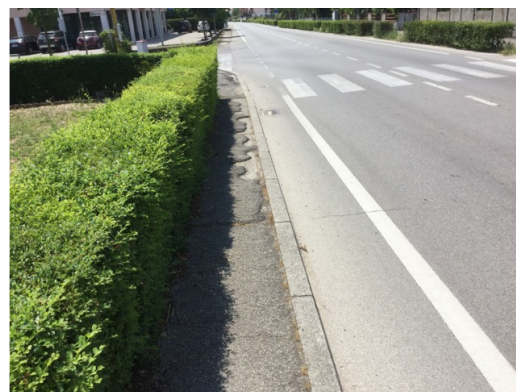
Foto del rilievo

Assenza di percorso accessibile
(sottodimensionato)

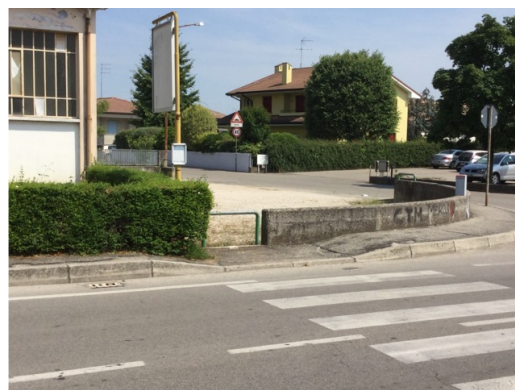
Foto del rilievo

Scivolo con **pendenza eccessiva**

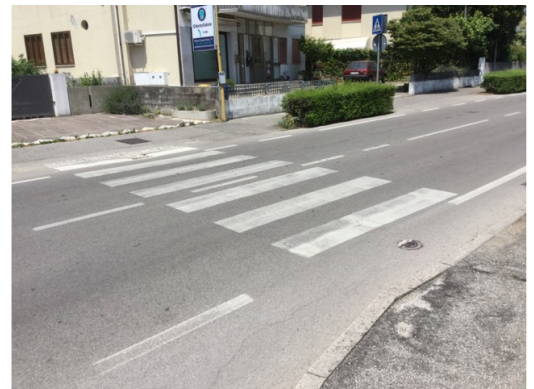
Foto del rilievo

Assenza di **segnalazione tattile** per non vedenti in prossimità di **attraversamento pedonale** posto in **senso ortogonale al senso di marcia**.

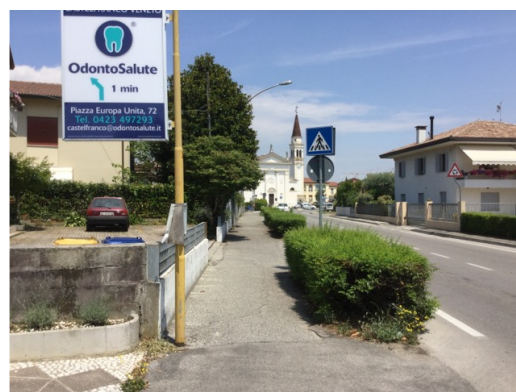
Foto del rilievo

Assenza di segnalazione **tattilo-plantare** per l'intercettazione di pubblici servizi (Targa tattile, fermata del mezzo pubblico)

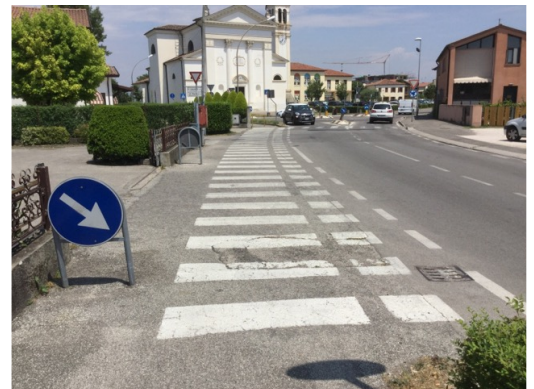
Foto del rilievo

Assenza di **segnalazione tattile** per non vedenti in prossimità di **attraversamento pedonale** posto in **senso ortogonale al senso di marcia**.

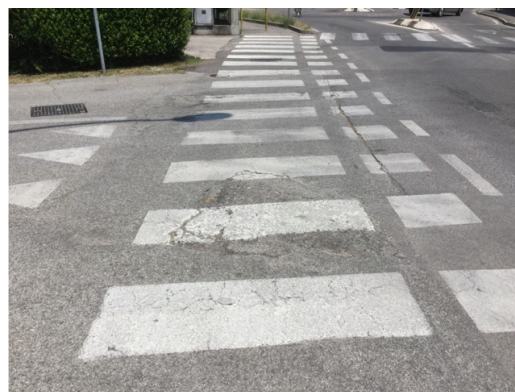
Foto del rilievo

Presenza di sconnessioni, buche isolate, deformazioni della pavimentazione esistente, assenza di porzioni di essa.

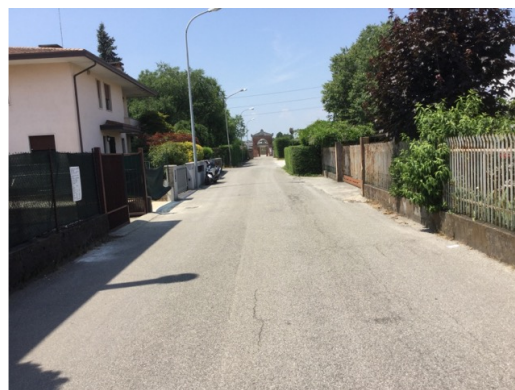
Foto del rilievo

Assenza di protezione del percorso pedonale

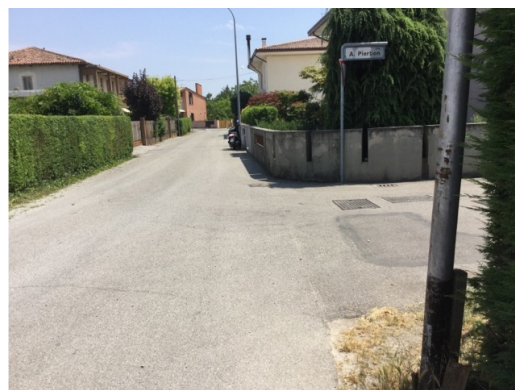
Foto del rilievo

Assenza di attraversamento pedonale a raso

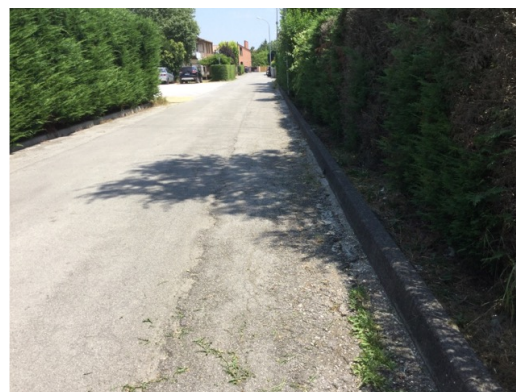
Foto del rilievo

Assenza di percorso a raso

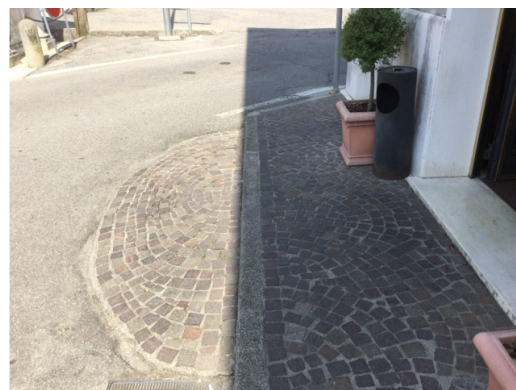
Foto del rilievo

Dislivello causato da gradino di **2/30 cm**

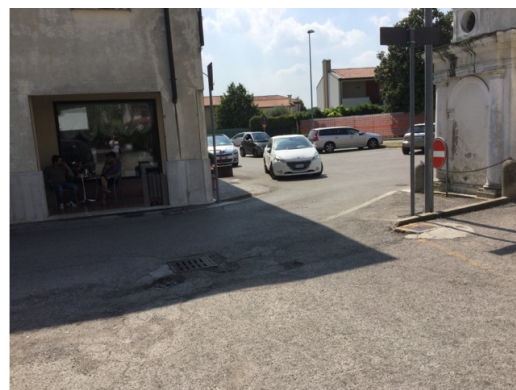
Foto del rilievo

Assenza di attraversamento pedonale a raso

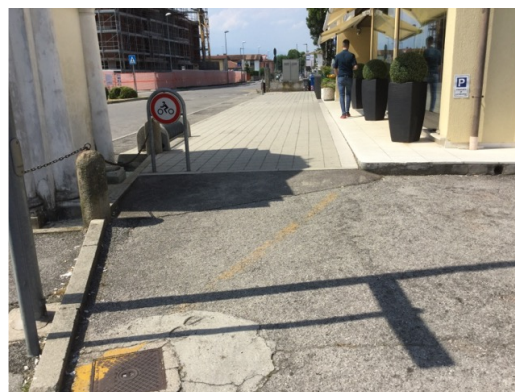
Foto del rilievo

Scivolo con **pendenza eccessiva**

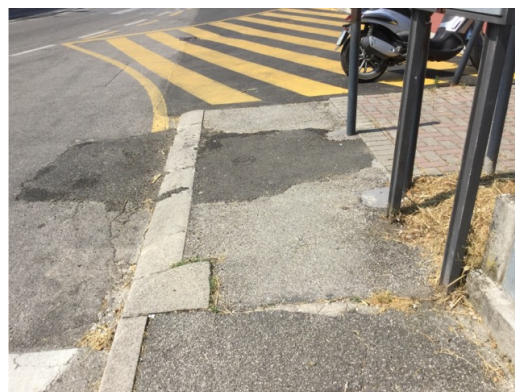
Foto del rilievo

Presenza di sconnessioni, buche isolate, deformazioni della pavimentazione esistente, assenza di porzioni di essa.

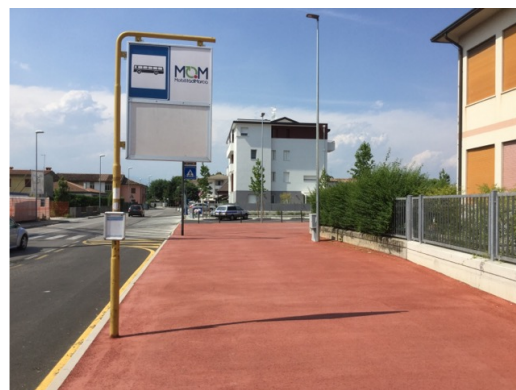
Foto del rilievo

Assenza di segnalazione **tattilo-plantare** per l'intercettazione di pubblici servizi (Targa tattile, fermata del mezzo pubblico)

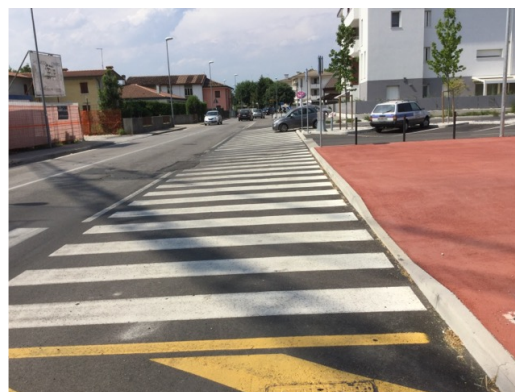
Foto del rilievo

Assenza di **segnalazione tattile** per non vedenti in prossimità di **attraversamento pedonale** posto in **senso ortogonale al senso di marcia**.

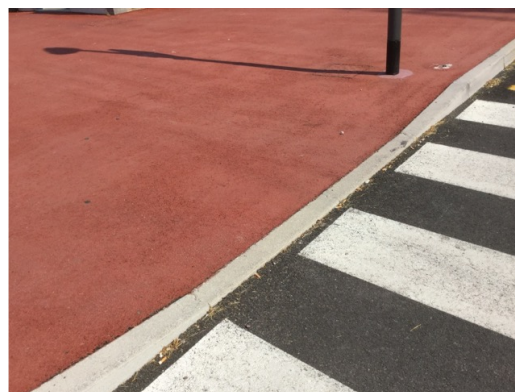
Foto del rilievo

Dislivello causato da **gradino max 2,5 cm**

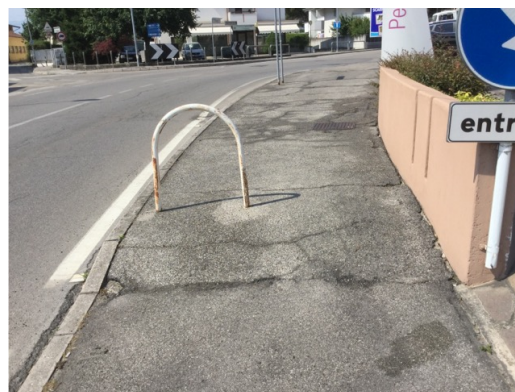
Foto del rilievo

Dislivello causato da **gradino di 2/30 cm**

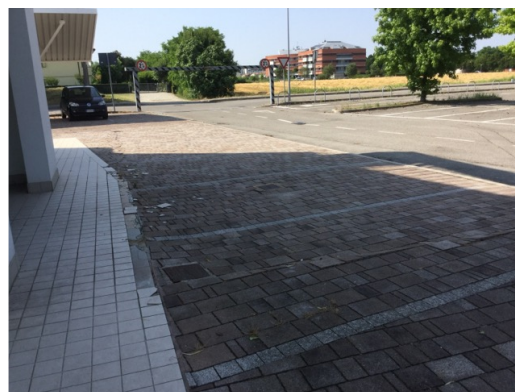
Presenza di sconnessioni, buche isolate, deformazioni della pavimentazione esistente, assenza di porzioni di essa.

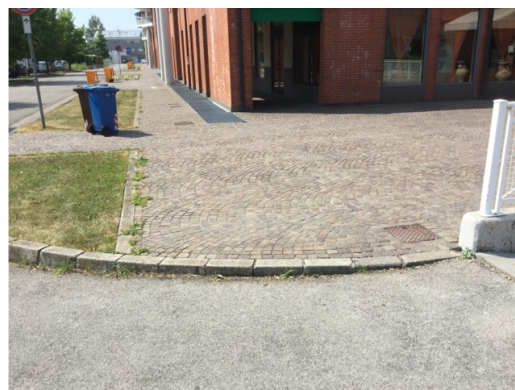
Dislivello causato da gradino di **2/30 cm**

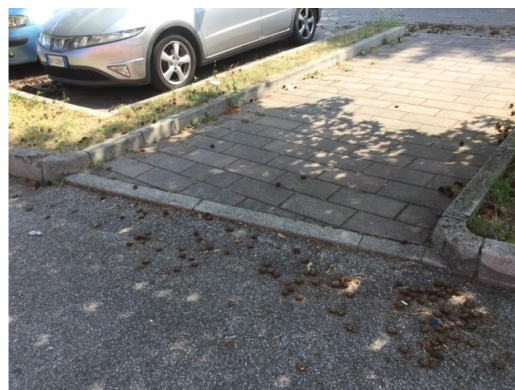
Dislivello causato da **gradino max 2,5 cm**

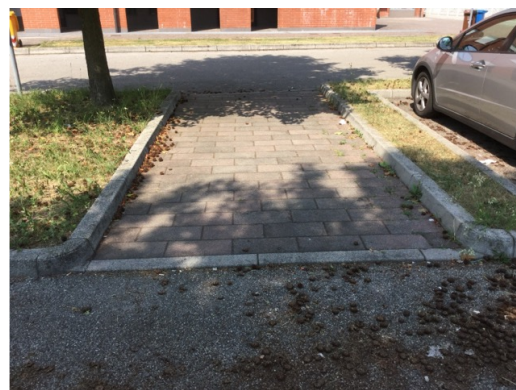
Dislivello causato da **gradino max 2,5 cm**

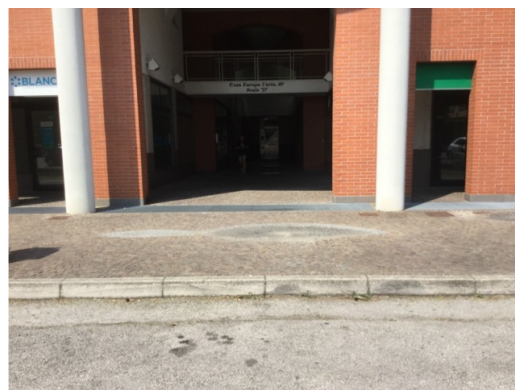
Dislivello causato da gradino di **2/30 cm**

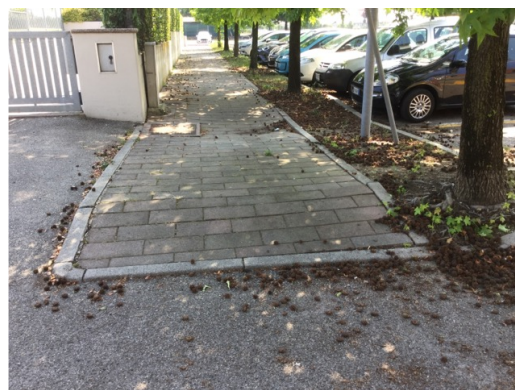
Dislivello causato da **gradino max 2,5 cm**

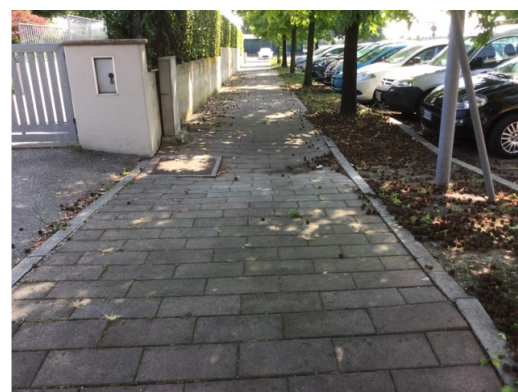
Sconnessione generalizzata della pavimentazione

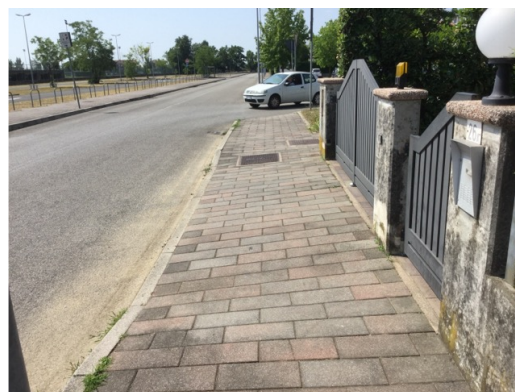
Passo carraio inadeguato

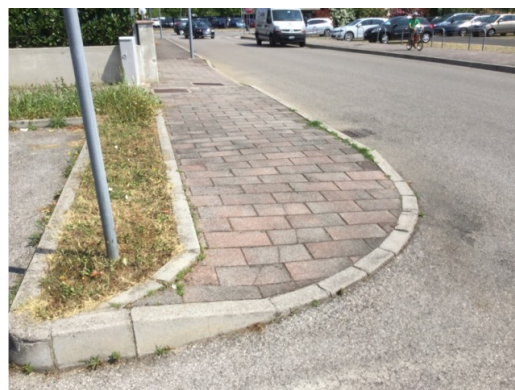
Scivolo con **pendenza eccessiva**

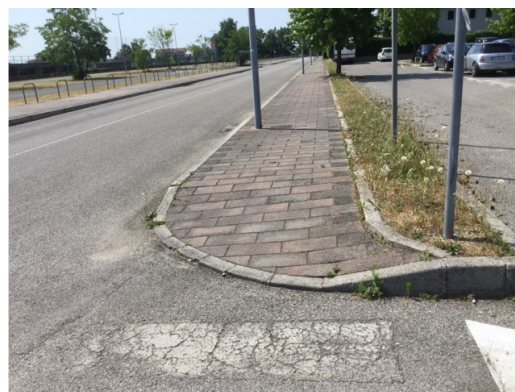
Scivolo con **pendenza eccessiva**

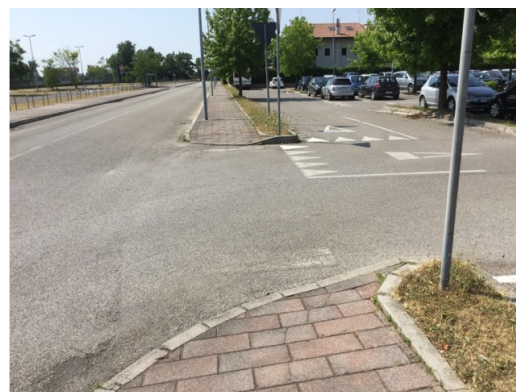
Assenza di **strisce zebraate**

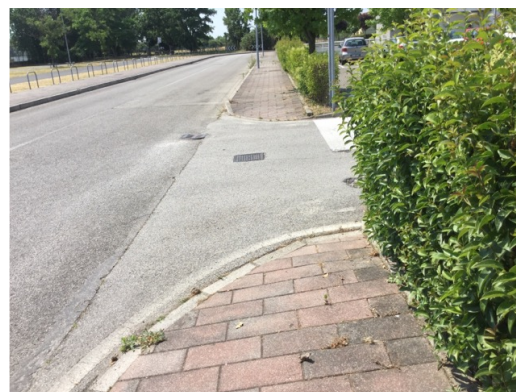
Assenza di **strisce zebraate**

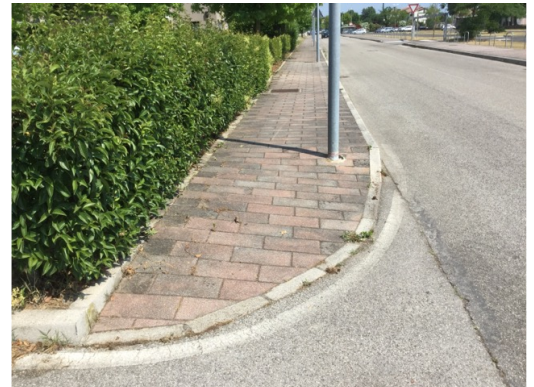
Scivolo con **pendenza eccessiva**

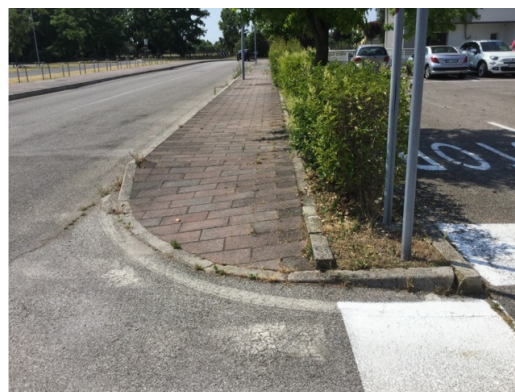
Scivolo con **pendenza eccessiva**

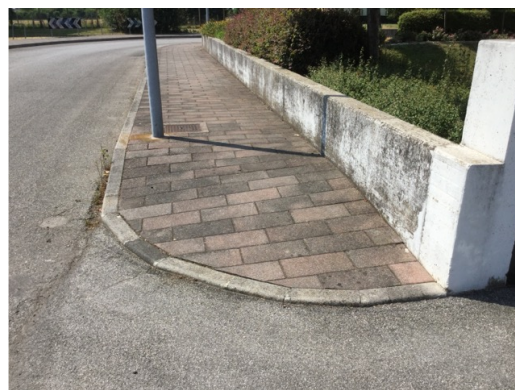
Scivolo con **pendenza eccessiva**

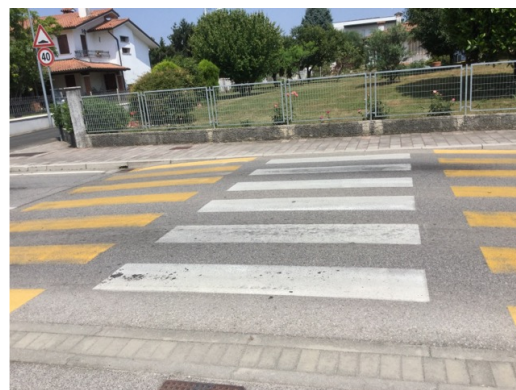
Assenza di **segnalazione tattile** per non vedenti in prossimità di **attraversamento pedonale** posto in **senso ortogonale al senso di marcia**.

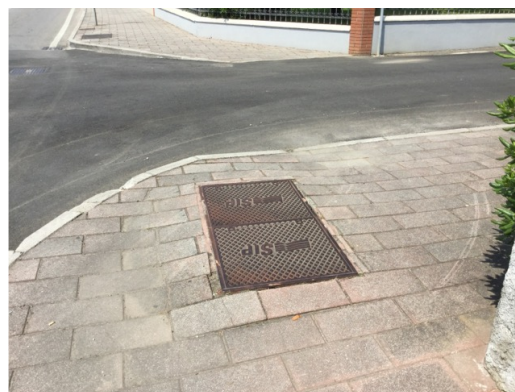
Presenza di sconnessioni, buche isolate, deformazioni della pavimentazione esistente, assenza di porzioni di essa.

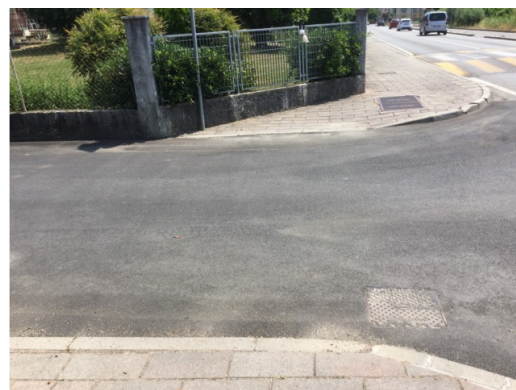
Assenza di **strisce zebraate**

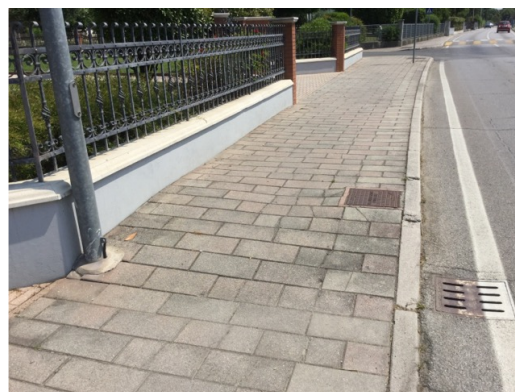
Scivolo con **pendenza eccessiva**

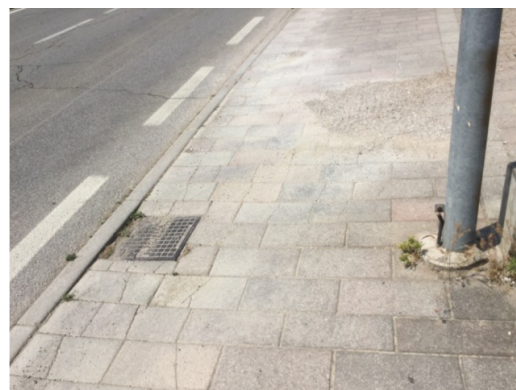
Presenza di sconnessioni, buche isolate, deformazioni della pavimentazione esistente, assenza di porzioni di essa.

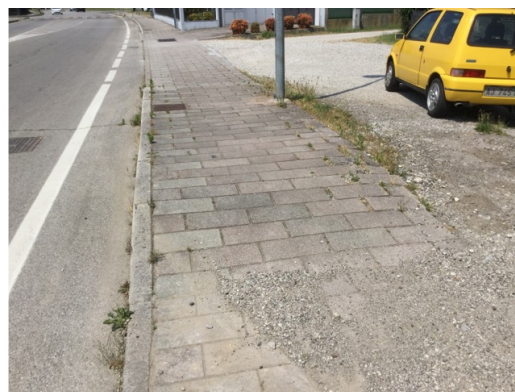
Scivolo con **pendenza eccessiva**

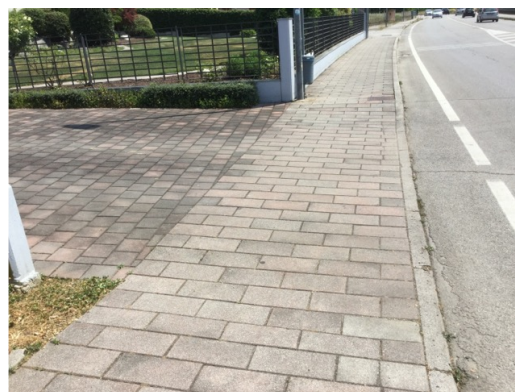
Passo carraio inadeguato

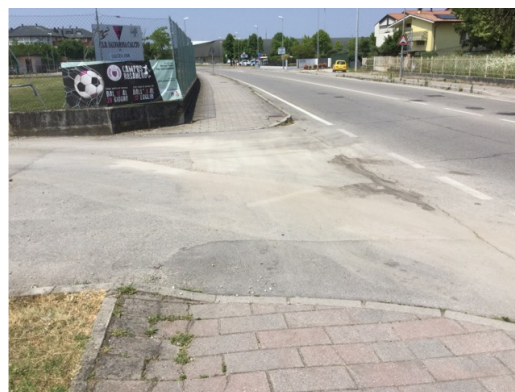
Assenza di **strisce zebraate**

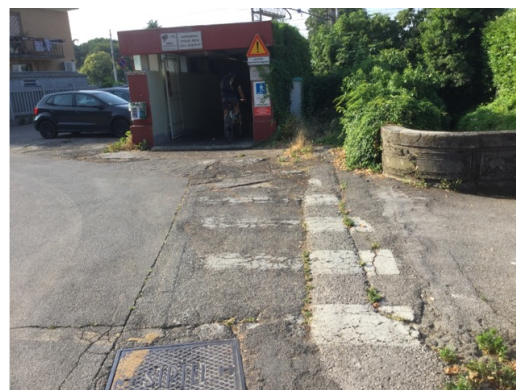
Presenza di sconnessioni, buche isolate, deformazioni della pavimentazione esistente, assenza di porzioni di essa.

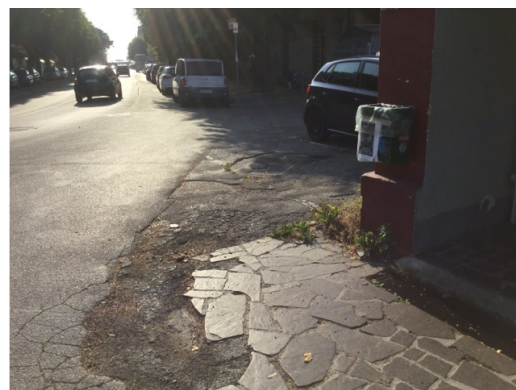
Presenza di sconnessioni, buche isolate, deformazioni della pavimentazione esistente, assenza di porzioni di essa.

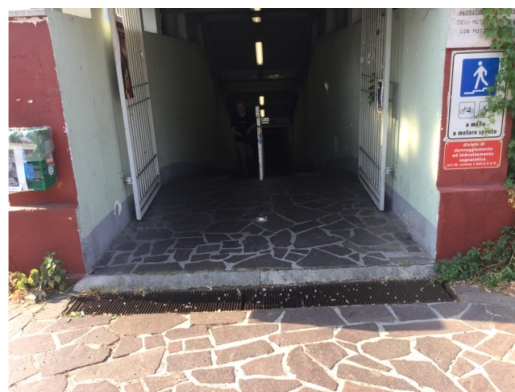
Dislivello causato da gradino di **2/30 cm**

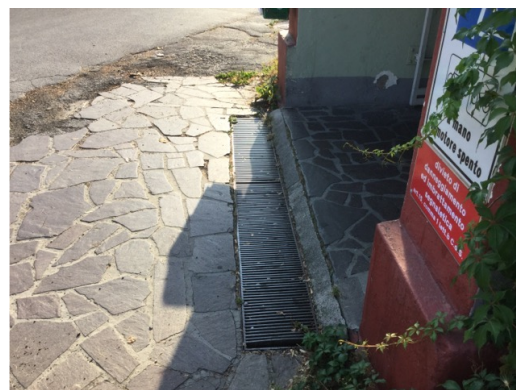
Presenza di sconnessioni, buche isolate, deformazioni della pavimentazione esistente, assenza di porzioni di essa.

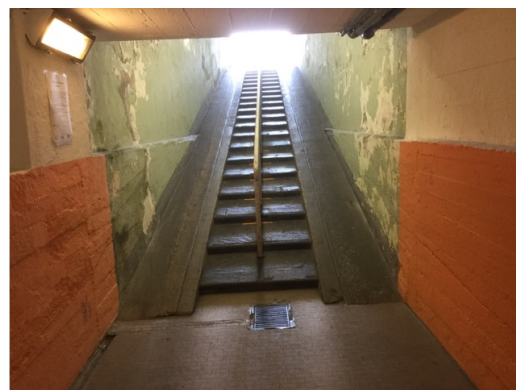
banda segnalazione pericolo: assenza sui gradini

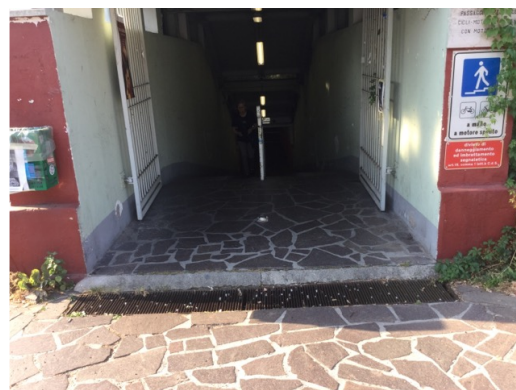
Dislivello causato da gradino di **2/30 cm**

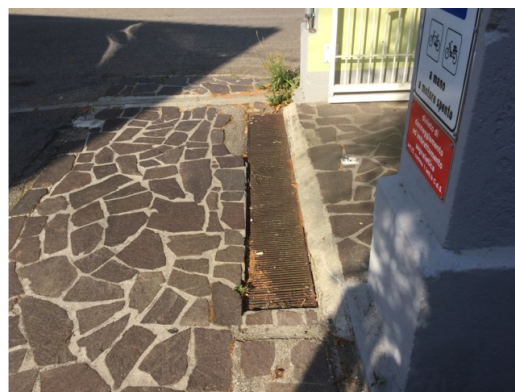
Presenza di sconnessioni, buche isolate, deformazioni della pavimentazione esistente, assenza di porzioni di essa.

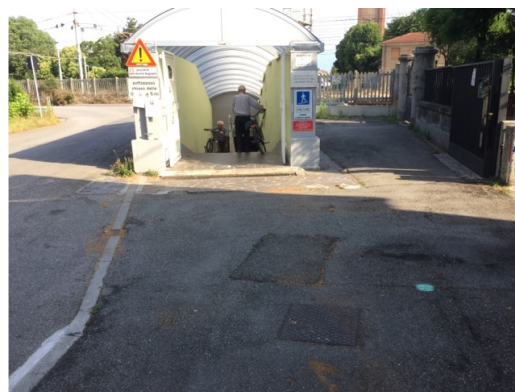
Presenza di sconnessioni, buche isolate, deformazioni della pavimentazione esistente, assenza di porzioni di essa.
