N. Intervento

0001

CHIESA, via

Data del sopralluogo: 09/07/2019

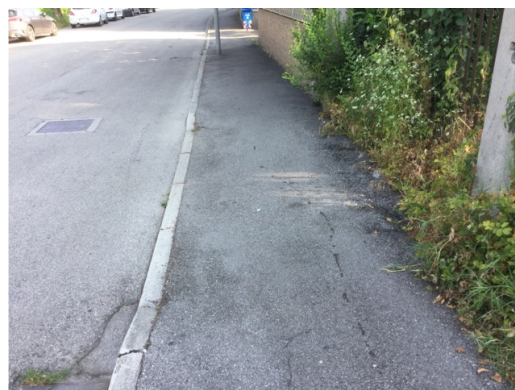
Passo carraio inadeguato

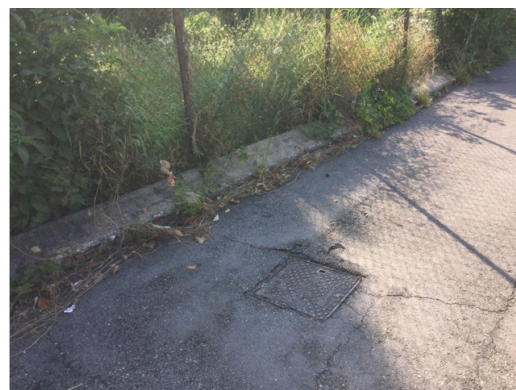
Presenza di sconnessioni, buche isolate, deformazioni della pavimentazione esistente, assenza di porzioni di essa.

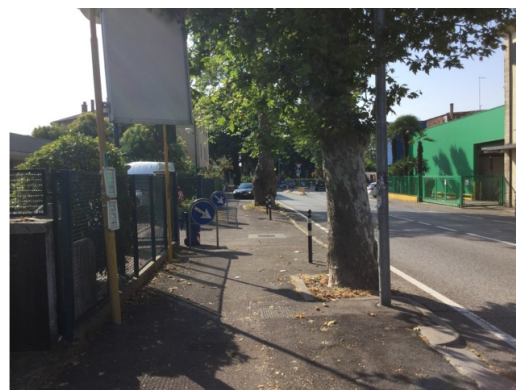
Assenza di segnalazione **tattilo-plantare** per l'intercettazione di pubblici servizi (Targa tattile, fermata del mezzo pubblico)

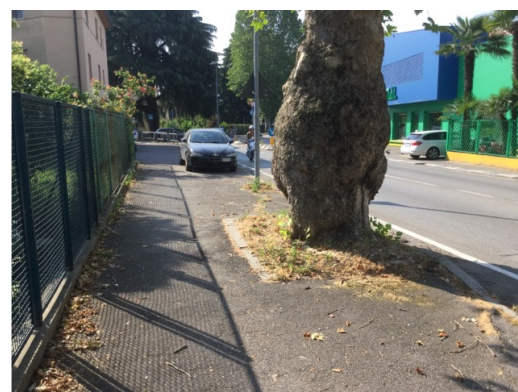
Pavimentazione sconnessa/deformata per la **presenza di radici affioranti**

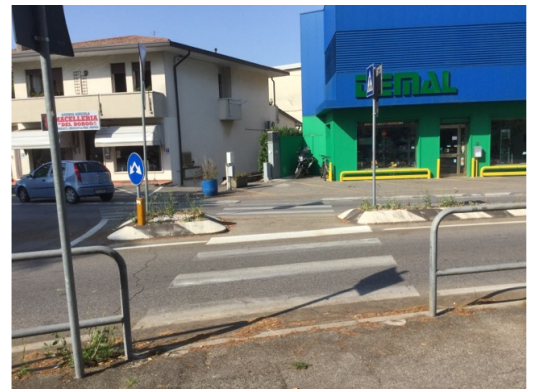
Assenza di **segnalazione tattile** per non vedenti in prossimità di **attraversamento pedonale** posto in **senso ortogonale al senso di marcia**.

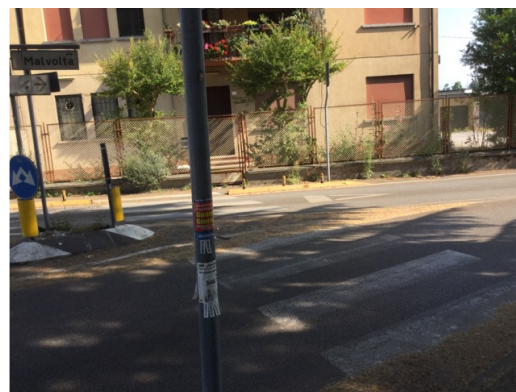
Assenza di **segnalazione tattile** per non vedenti in prossimità di **attraversamento pedonale** posto in **senso ortogonale al senso di marcia**.

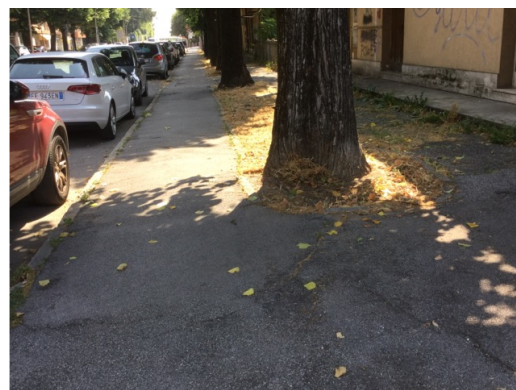
Pavimentazione sconnessa/deformata per la **presenza di radici affioranti**

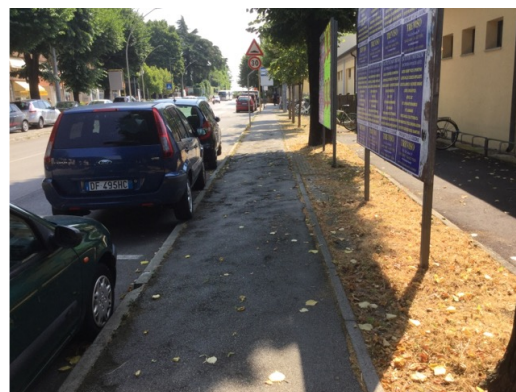
Sconnessione generalizzata della pavimentazione

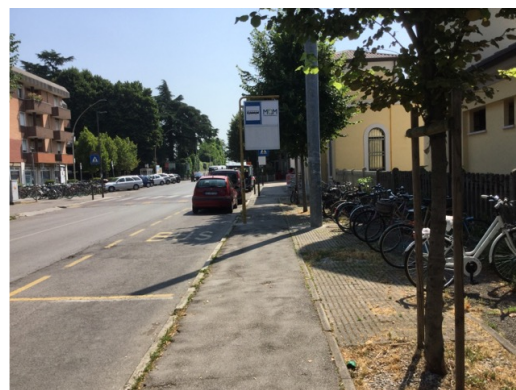
Assenza di segnalazione **tattilo-plantare** per l'intercettazione di pubblici servizi (Targa tattile, fermata del mezzo pubblico)

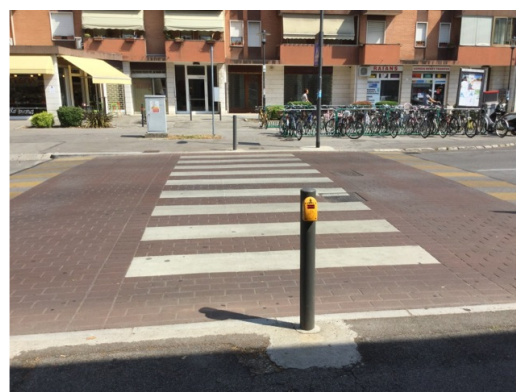
Assenza di **segnalazione tattile** per non vedenti in prossimità di **attraversamento pedonale** posto in **senso ortogonale al senso di marcia**.

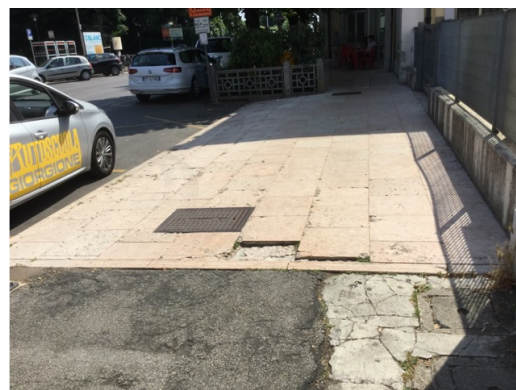
Presenza di sconnessioni, buche isolate, deformazioni della pavimentazione esistente, assenza di porzioni di essa.

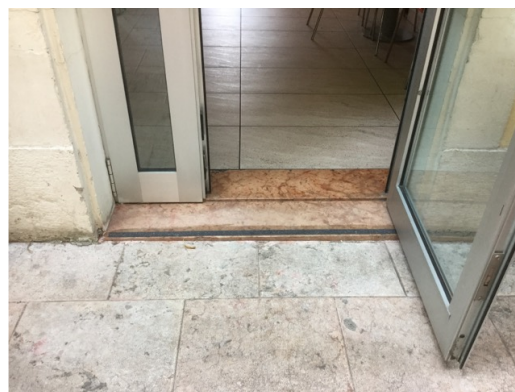
Dislivello causato da **gradino max 2,5 cm**

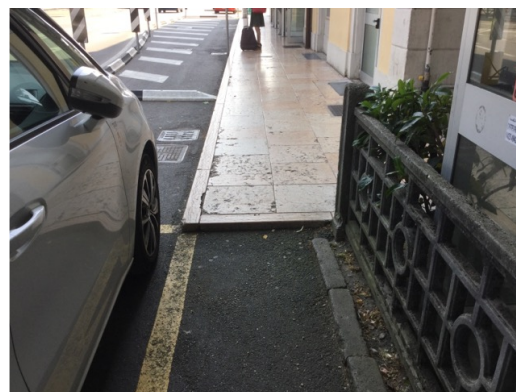
Dislivello causato da gradino di **2/30 cm**

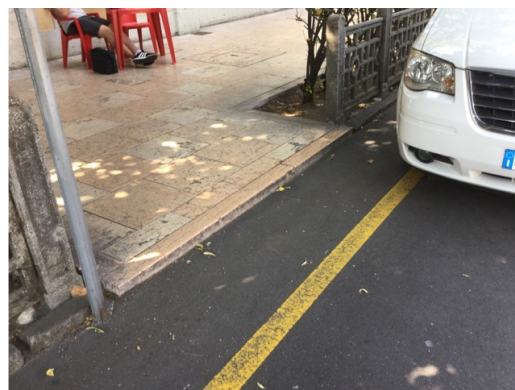
Dislivello causato da gradino di **2/30 cm**

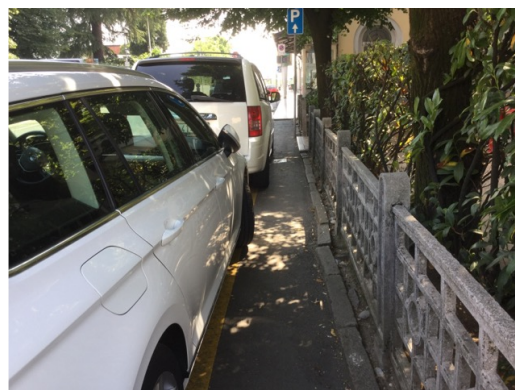
Ostacolo costituito da **cordolo di contenimento per alberature**

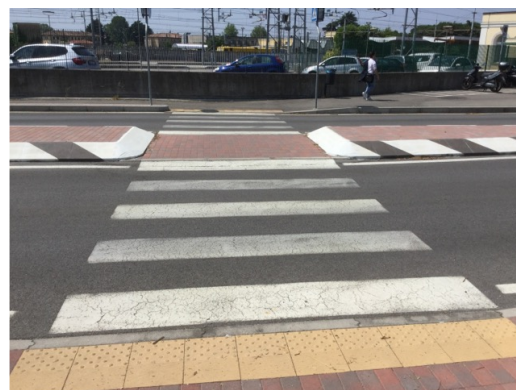
Assenza di **segnalazione tattile** per non vedenti in prossimità di **attraversamento pedonale** posto in **senso ortogonale al senso di marcia**.

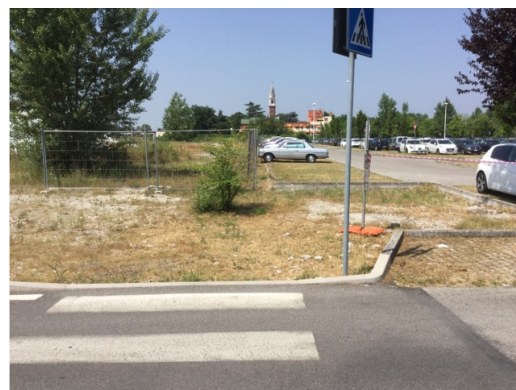
Assenza di percorso **in rilevato**

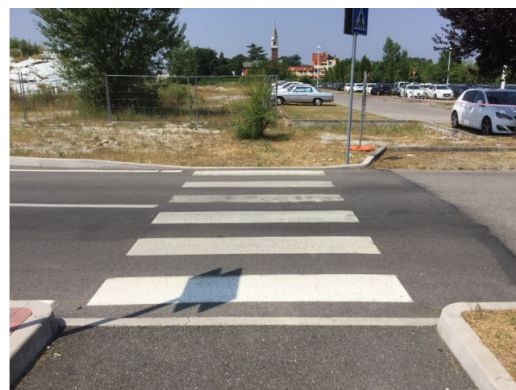
Assenza di **segnalazione tattile** per non vedenti in prossimità di **attraversamento pedonale** posto in **senso ortogonale al senso di marcia**.

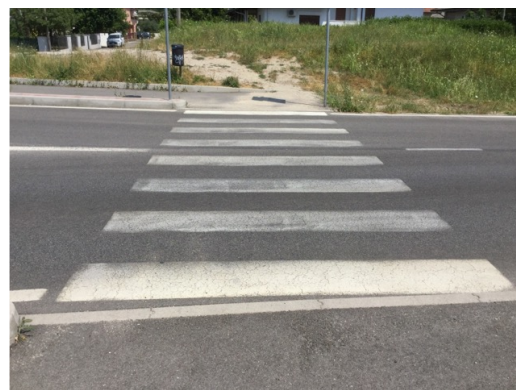
Assenza di **segnalazione tattile** per non vedenti in prossimità di **attraversamento pedonale** posto in **senso ortogonale al senso di marcia**.

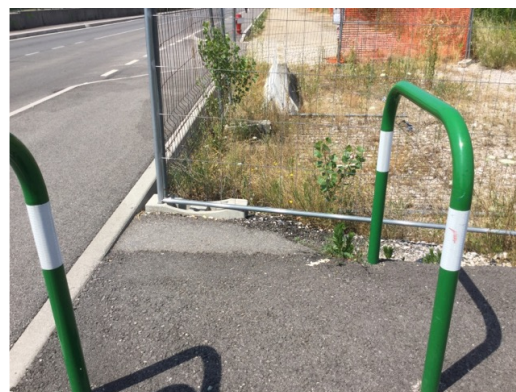
Presenza di sconnessioni, buche isolate, deformazioni della pavimentazione esistente, assenza di porzioni di essa.

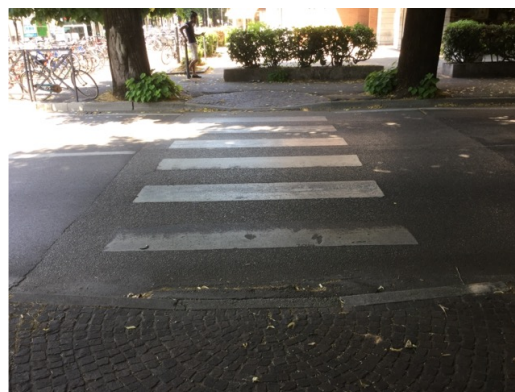
Dislivello causato da **gradino max 2,5 cm**

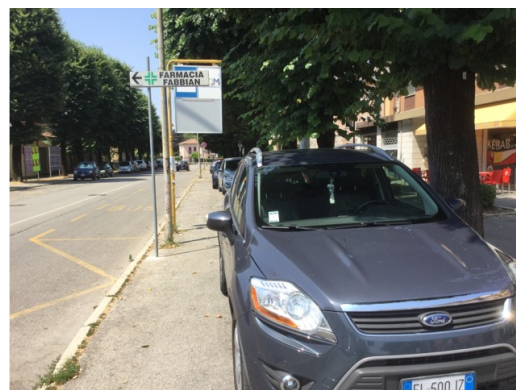
Assenza di segnalazione **tattilo-plantare** per l'intercettazione di pubblici servizi (Targa tattile, fermata del mezzo pubblico)

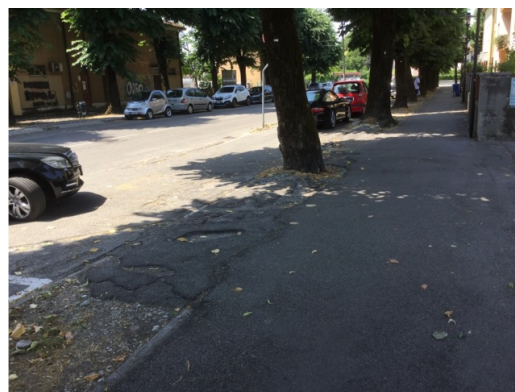
Sconnessione generalizzata della pavimentazione

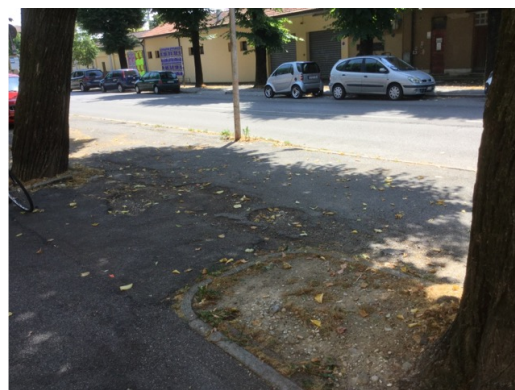
Sconnessione generalizzata della pavimentazione

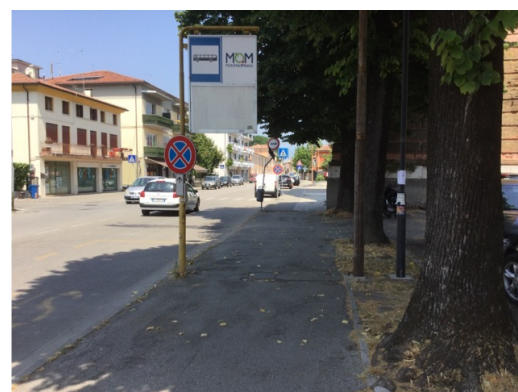
Assenza di segnalazione **tattilo-plantare** per l'intercettazione di pubblici servizi (Targa tattile, fermata del mezzo pubblico)

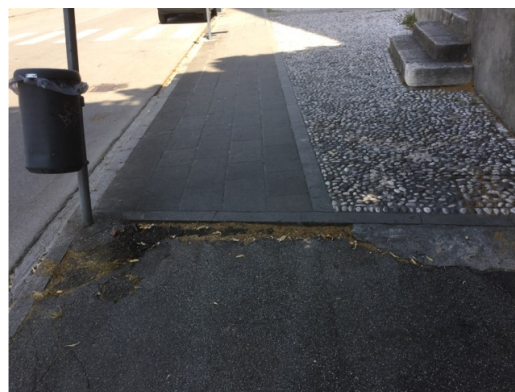
Dislivello causato da gradino di **2/30 cm**

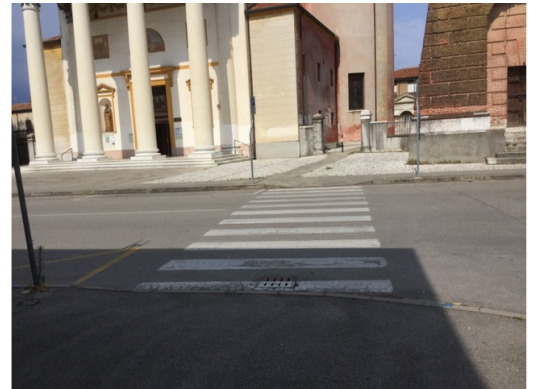
Assenza di **segnalazione tattile** per non vedenti in prossimità di **attraversamento pedonale** posto in **senso ortogonale al senso di marcia**.

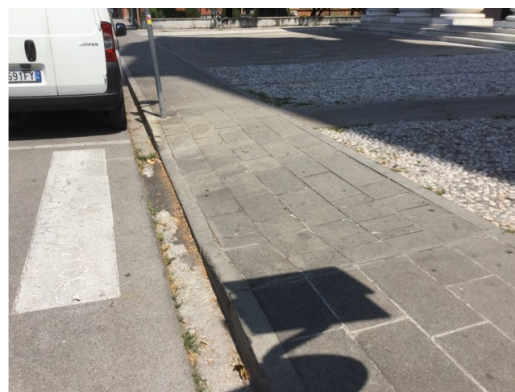
Dislivello causato da **gradino di 2/30 cm**

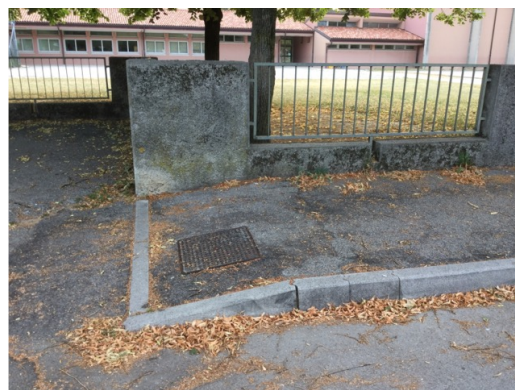
Scivolo con **pendenza eccessiva**

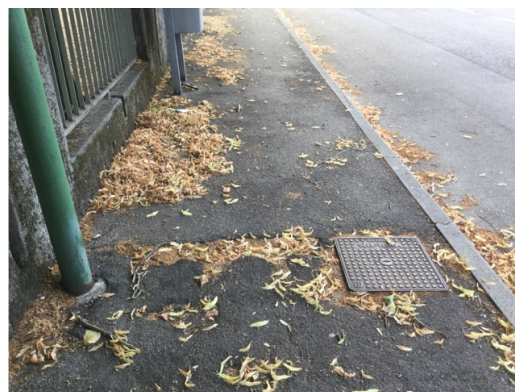
Presenza di sconnessioni, buche isolate, deformazioni della pavimentazione esistente, assenza di porzioni di essa.

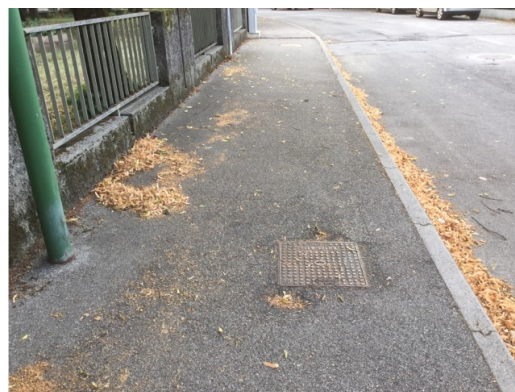
Caditoia inadeguata

Sostituzione della caditoia con nuovo manufatto che verrà incassato e reso perfettamente complanare al pavimento. La caditoia non dovrà presentare fessure tali da costituire ostacolo o pericolo rispetto a ruote, tacchi o bastoni. I vuoti non potranno essere attraversati da sfere di diametro superiore ai 20 mm (preferibilmente non superiore a 15 mm); eventuali fessure parallele dovranno essere poste in senso ortogonale alla principale direzione di marcia.

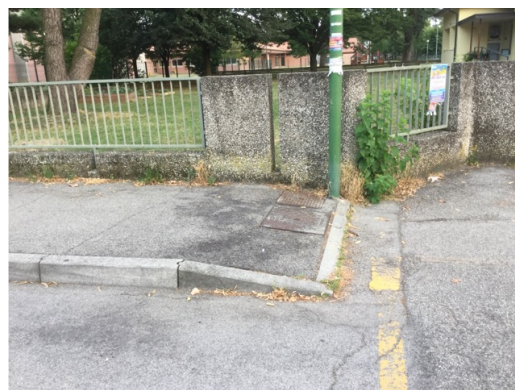
Scivolo con **pendenza eccessiva**

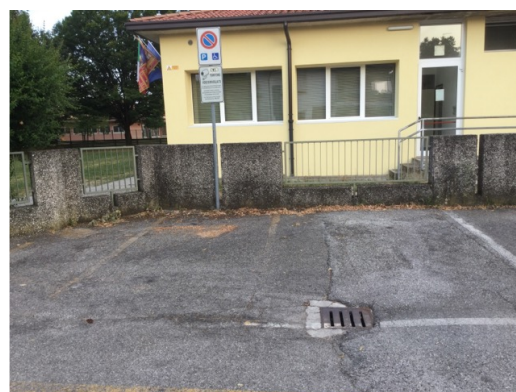
Pavimentazione **dissestata** per la presenza di **caditoia/griglia**

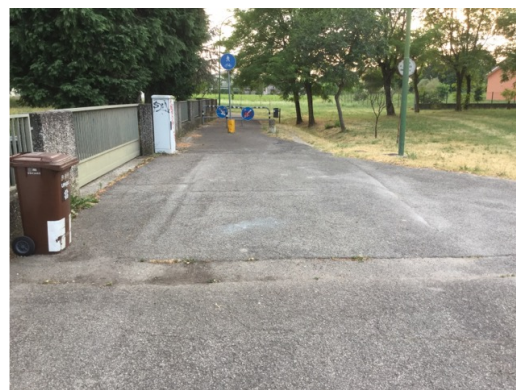
Presenza di sconnessioni, buche isolate, deformazioni della pavimentazione esistente, assenza di porzioni di essa.

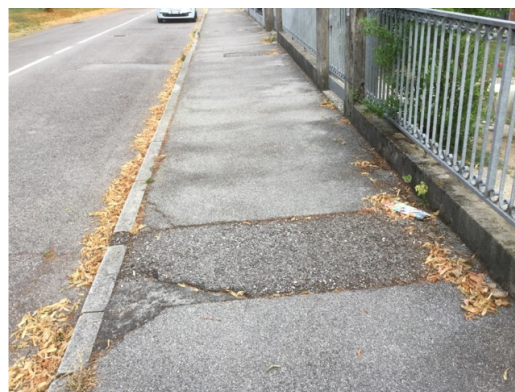
Presenza di sconnessioni, buche isolate, deformazioni della pavimentazione esistente, assenza di porzioni di essa.

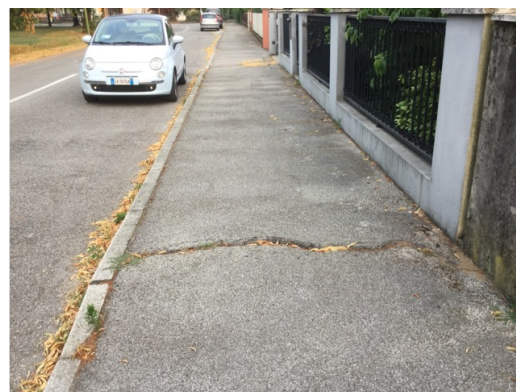
Presenza di sconnessioni, buche isolate, deformazioni della pavimentazione esistente, assenza di porzioni di essa.

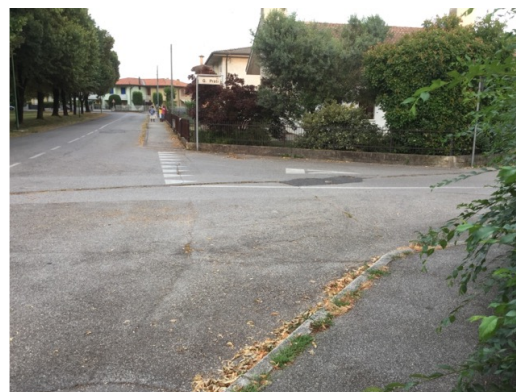
Assenza di attraversamento pedonale a raso

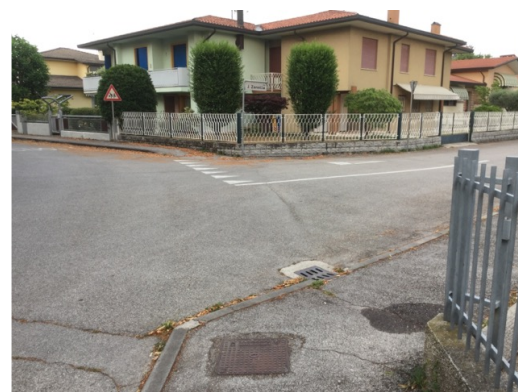
Assenza di attraversamento pedonale a raso

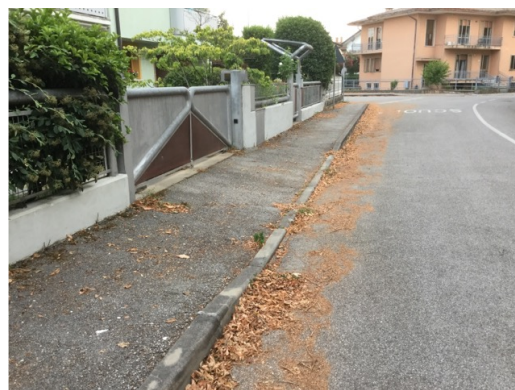
Passo carraio inadeguato

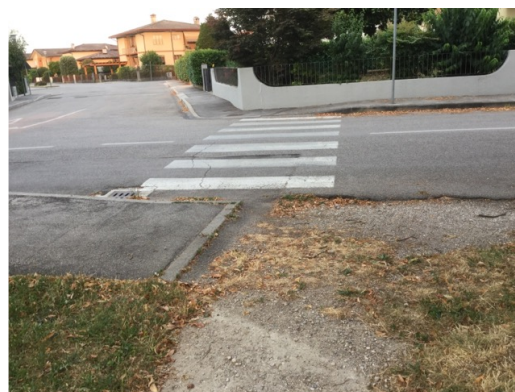
Presenza di sconnessioni, buche isolate, deformazioni della pavimentazione esistente, assenza di porzioni di essa.

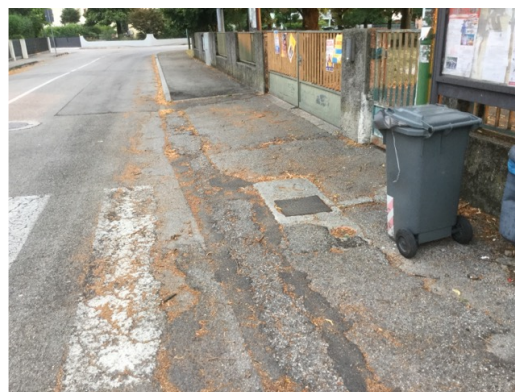
Presenza di sconnessioni, buche isolate, deformazioni della pavimentazione esistente, assenza di porzioni di essa.

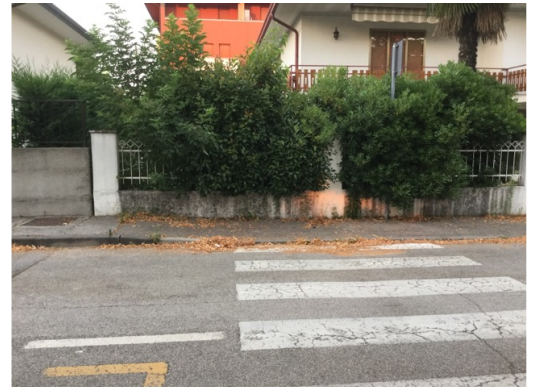
Dislivello causato da **gradino di 2/30 cm**

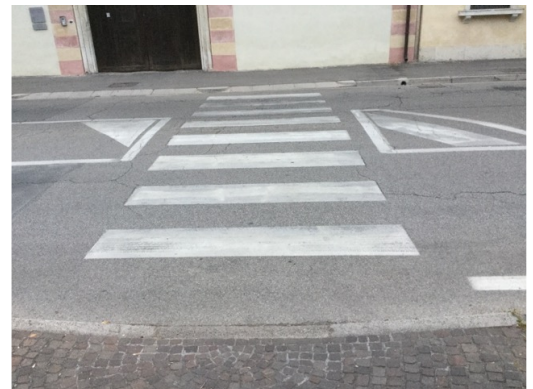
Assenza di **segnalazione tattile** per non vedenti in prossimità di **attraversamento pedonale** posto in **senso ortogonale al senso di marcia**.

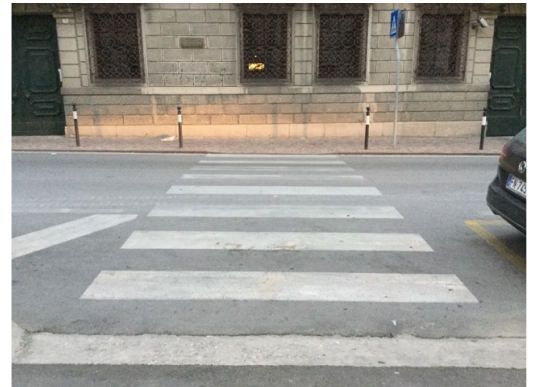
Assenza di **segnalazione tattile** per non vedenti in prossimità di **attraversamento pedonale** posto in **senso ortogonale al senso di marcia**.

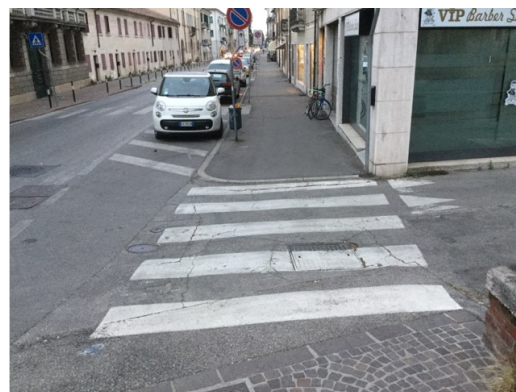
Attraversamento pedonale con pavimentazione inadeguata per la **presenza di sconnessioni**, chiusini/caditoie non raccordati con la pavimentazione esistente

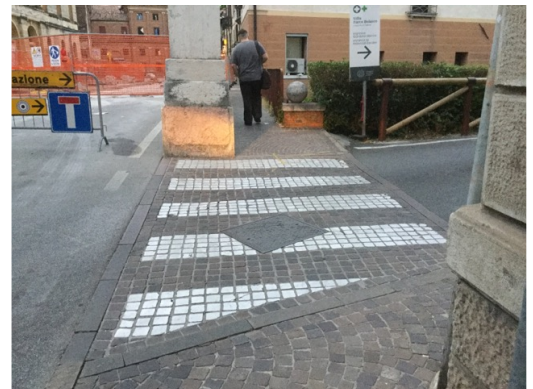
Assenza di **segnalazione tattile** per non vedenti in prossimità di **attraversamento pedonale** posto in **senso ortogonale al senso di marcia**.

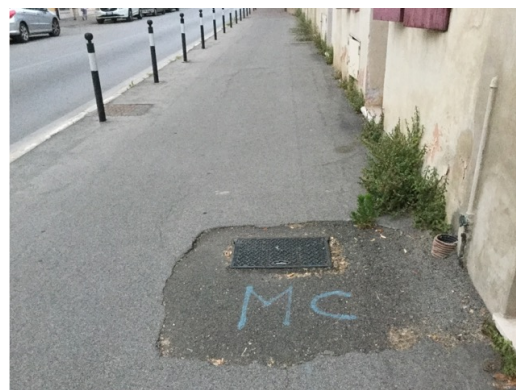
Presenza di sconnessioni, buche isolate, deformazioni della pavimentazione esistente, assenza di porzioni di essa.

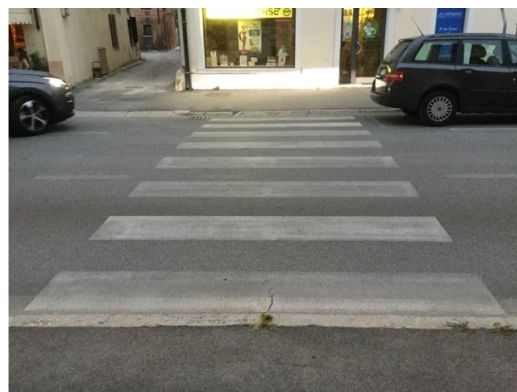
Assenza di **segnalazione tattile** per non vedenti in prossimità di **attraversamento pedonale** posto in **senso ortogonale al senso di marcia**.

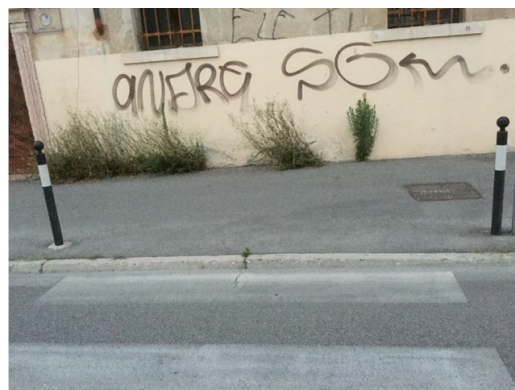
Dislivello causato da **gradino di 2/30 cm**

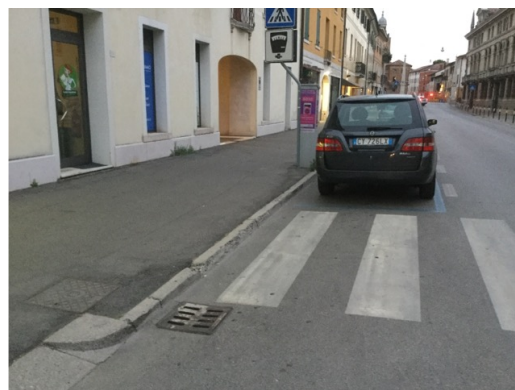
Dislivello causato da **gradino di 2/30 cm**

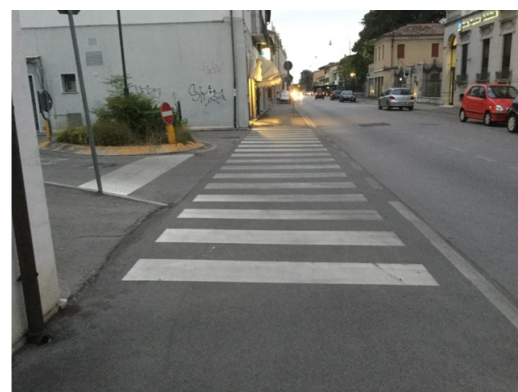
Assenza di **segnalazione tattile** per non vedenti in prossimità di **attraversamento pedonale** posto in **senso ortogonale al senso di marcia**.

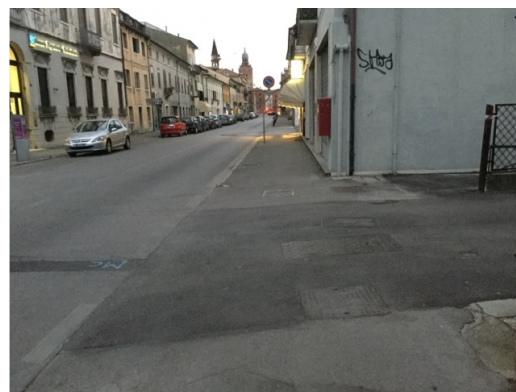
Assenza di **segnalazione tattile** per non vedenti in prossimità di **attraversamento pedonale** posto in **senso ortogonale al senso di marcia**.

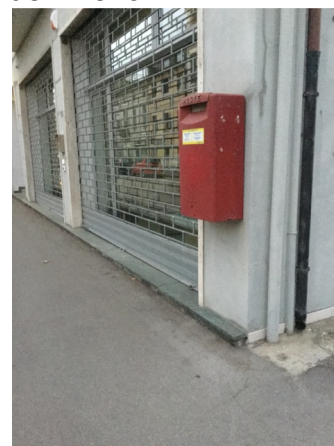
Contenitore postale posto ad **altezza eccessiva.**

Abbassare il contenitore postale a cm. 140 di altezza da terra intendendo per altezza massima la fessura dell'impostazione. L'oggetto non dovrà sporgere eccessivamente sul percorso pedonale e quindi non costituire ostacolo soprattutto per le persone non vedenti.

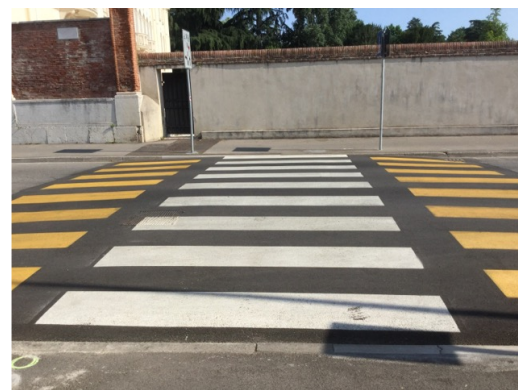
Assenza di **segnalazione tattile** per non vedenti in prossimità di **attraversamento pedonale** posto in **senso ortogonale al senso di marcia**.

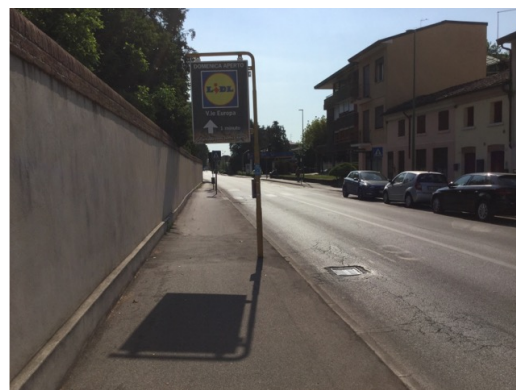
Assenza di segnalazione **tattilo-plantare** per l'intercettazione di pubblici servizi (Targa tattile, fermata del mezzo pubblico)

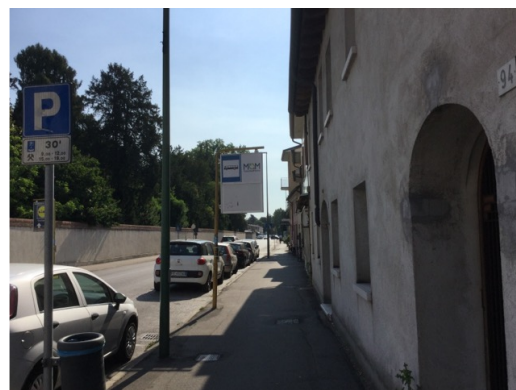
Assenza di segnalazione **tattilo-plantare** per l'intercettazione di pubblici servizi (Targa tattile, fermata del mezzo pubblico)

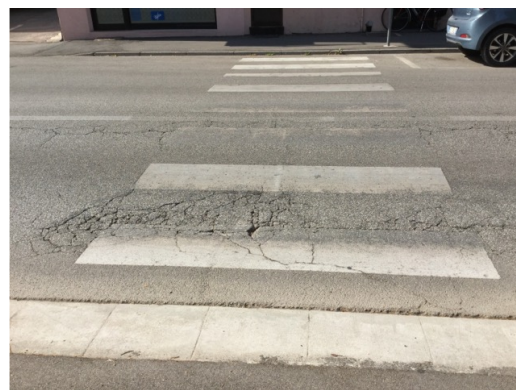
Assenza di **segnalazione tattile** per non vedenti in prossimità di **attraversamento pedonale** posto in **senso ortogonale al senso di marcia**.

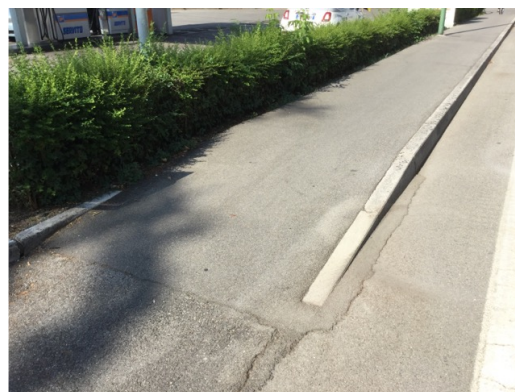
Scivolo con **pendenza eccessiva**

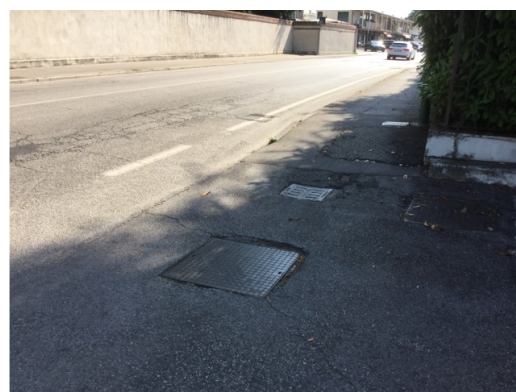
Caditoia inadeguata

Sostituzione della caditoia con nuovo manufatto che verrà incassato e reso perfettamente complanare al pavimento. La caditoia non dovrà presentare fessure tali da costituire ostacolo o pericolo rispetto a ruote, tacchi o bastoni. I vuoti non potranno essere attraversati da sfere di diametro superiore ai 20 mm (preferibilmente non superiore a 15 mm); eventuali fessure parallele dovranno essere poste in senso ortogonale alla principale direzione di marcia.

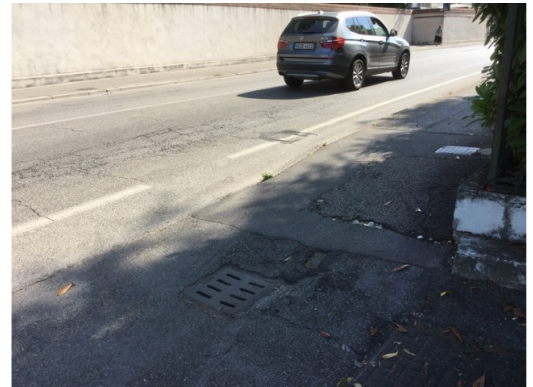
Pavimentazione **dissestata** per la presenza di **caditoia/griglia**

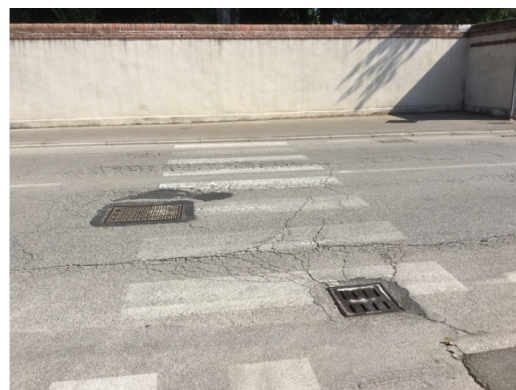
Attraversamento pedonale con pavimentazione inadeguata per la **presenza di sconnessioni**, chiusini/caditoie non raccordati con la pavimentazione esistente

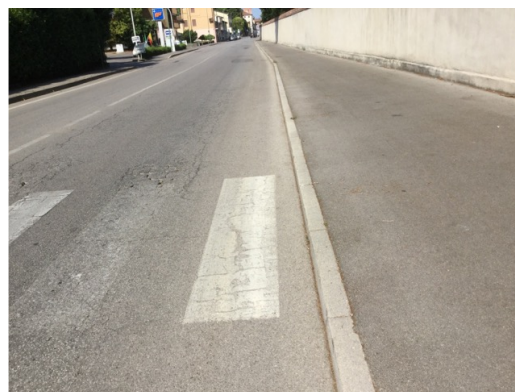
Dislivello causato da gradino di **2/30 cm**

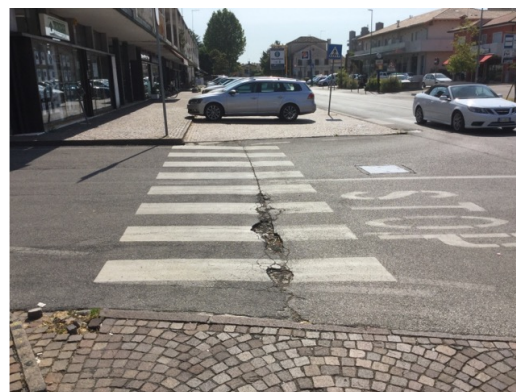
Attraversamento pedonale con pavimentazione inadeguata per la **presenza di sconnessioni**, chiusini/caditoie non raccordati con la pavimentazione esistente

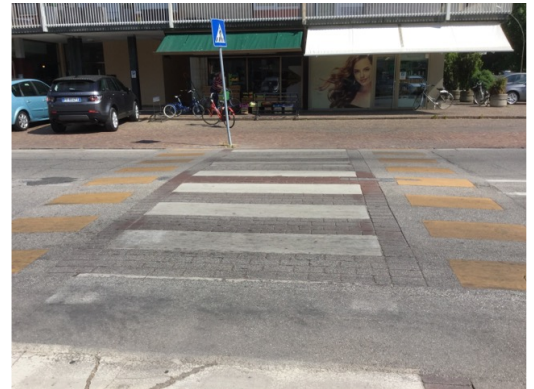
Assenza di **segnalazione tattile** per non vedenti in prossimità di **attraversamento pedonale** posto in **senso ortogonale al senso di marcia**.

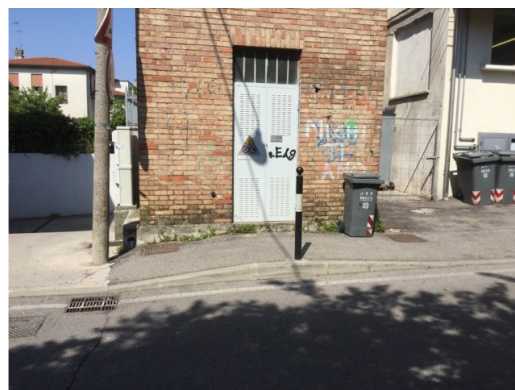
Scivolo con **pendenza eccessiva**

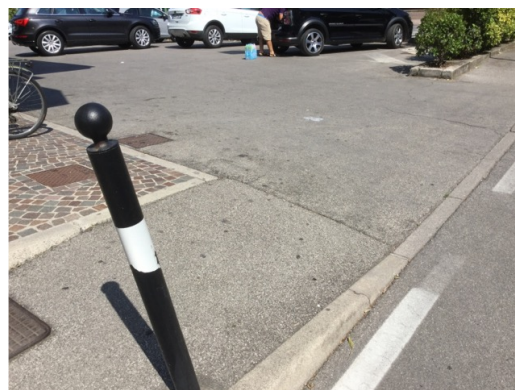
Passo carraio inadeguato

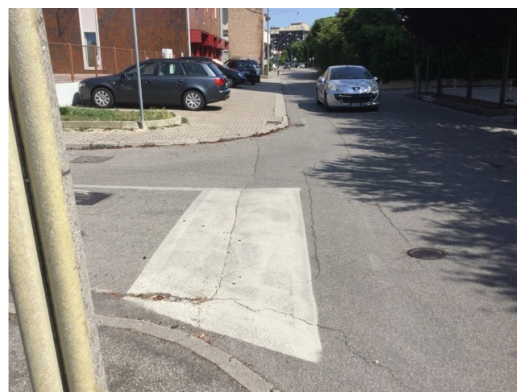
Assenza di attraversamento pedonale a raso

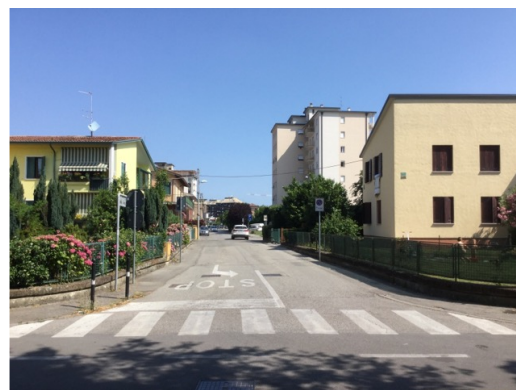
Assenza di protezione del percorso pedonale

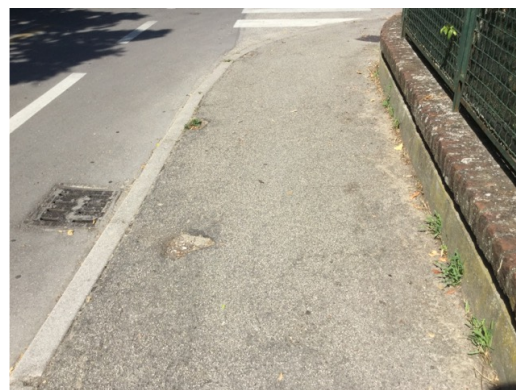
Presenza di sconnessioni, buche isolate, deformazioni della pavimentazione esistente, assenza di porzioni di essa.

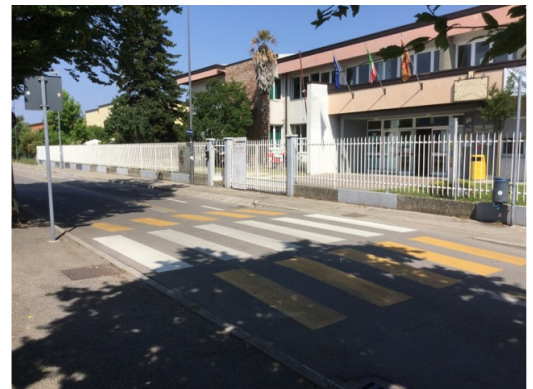
Assenza di **segnalazione tattile** per non vedenti in prossimità di **attraversamento pedonale** posto in **senso ortogonale al senso di marcia**.

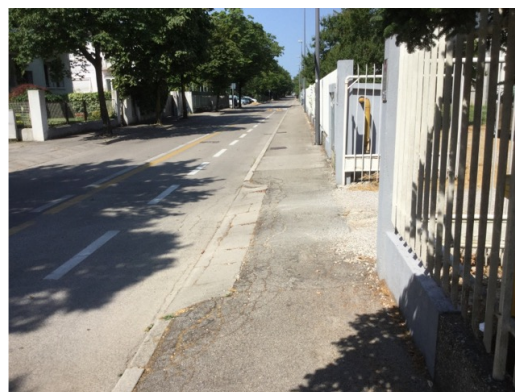
Passo carraio inadeguato

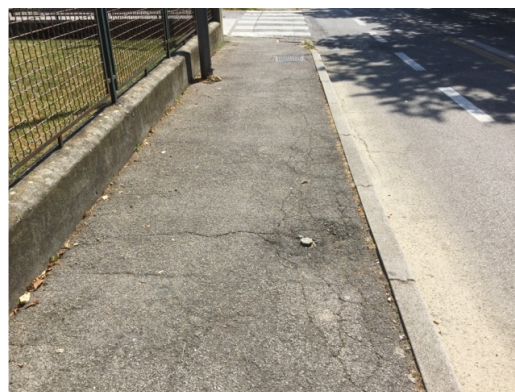
Presenza di sconnessioni, buche isolate, deformazioni della pavimentazione esistente, assenza di porzioni di essa.

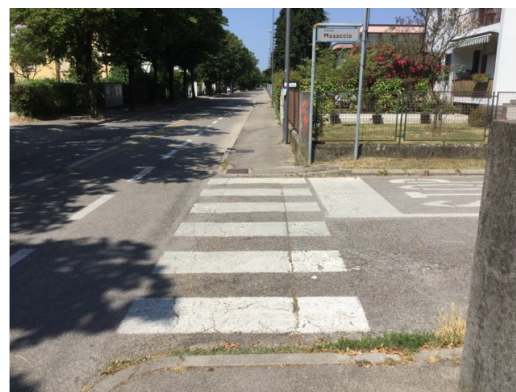
Attraversamento pedonale con pavimentazione inadeguata per la **presenza di sconnessioni**, chiusini/caditoie non raccordati con la pavimentazione esistente

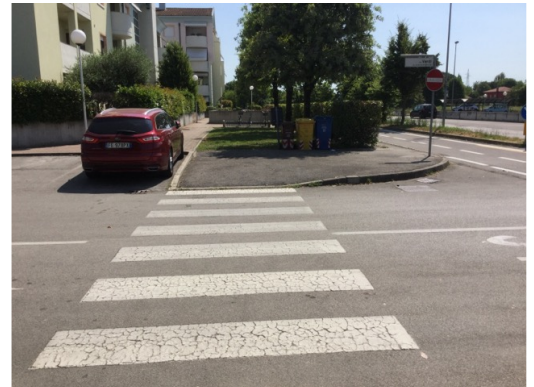
Foto del rilievo

Assenza di **segnalazione tattile** per non vedenti in prossimità di **attraversamento pedonale** posto in **senso ortogonale al senso di marcia**.

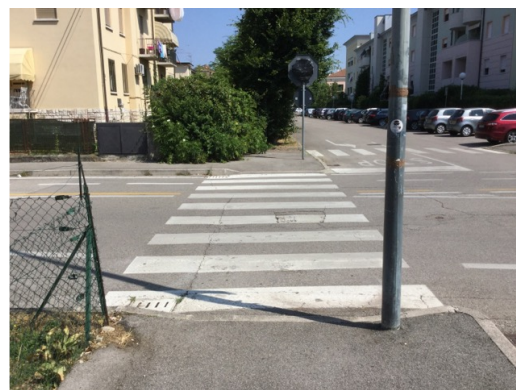
Foto del rilievo

Assenza di attraversamento pedonale rialzato.

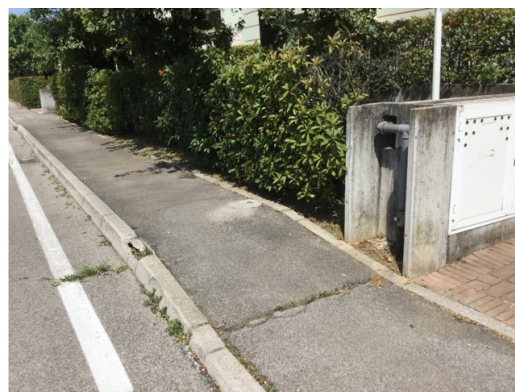
Foto del rilievo

Scivolo con **pendenza eccessiva**

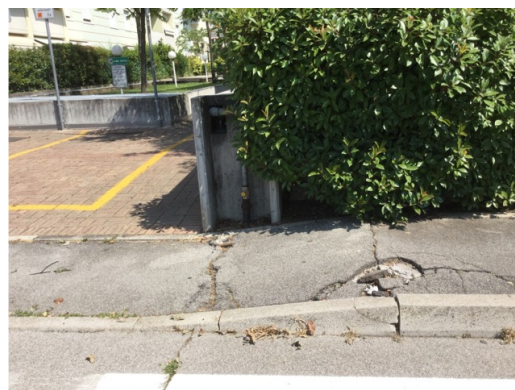
Foto del rilievo

Scivolo con **pendenza eccessiva**

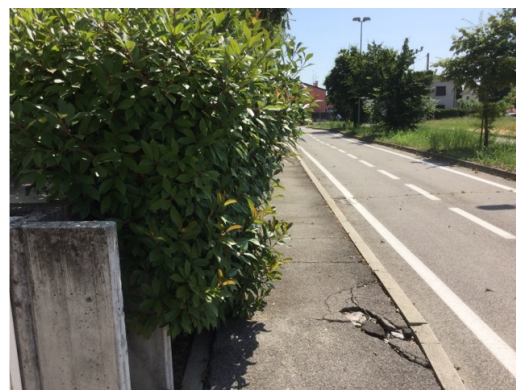
Foto del rilievo

Ostacolo costituito da **fioriera, albero o cespuglio**

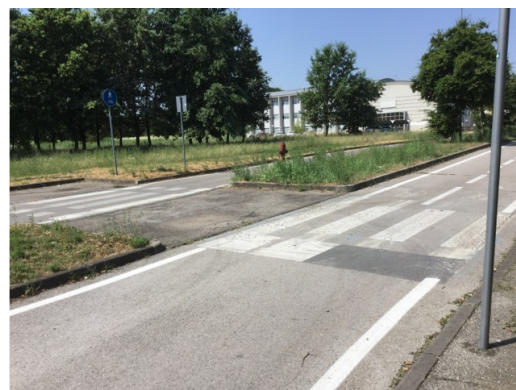
Foto del rilievo

Assenza di **segnalazione tattile** per non vedenti in prossimità di **attraversamento pedonale** posto in **senso ortogonale al senso di marcia**.

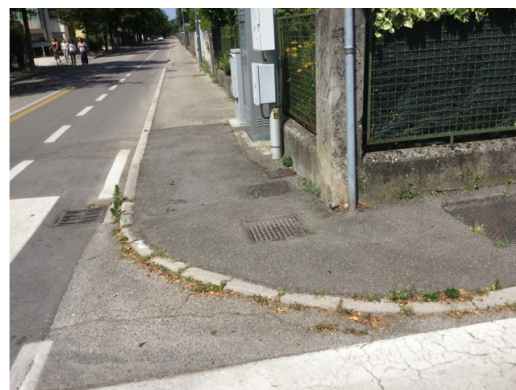
Foto del rilievo

Dislivello causato da gradino **max 2,5 cm**

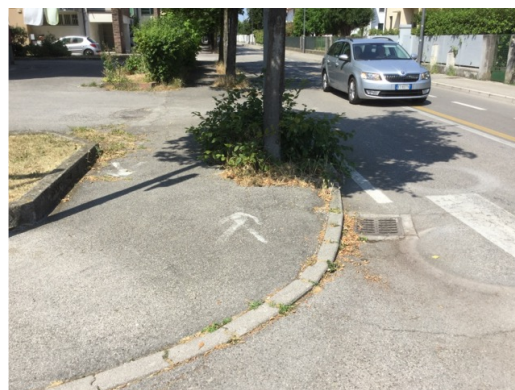
Foto del rilievo

Dislivello causato da **gradino max 2,5 cm**

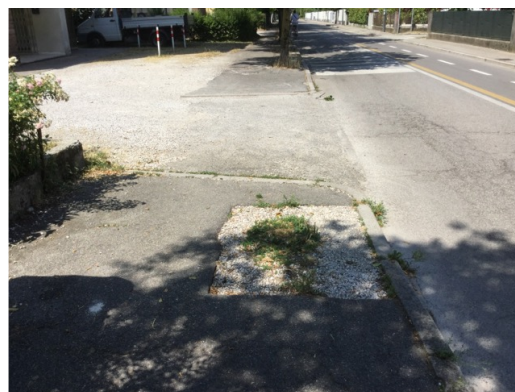
Foto del rilievo

Presenza di sconnessioni, buche isolate, deformazioni della pavimentazione esistente, assenza di porzioni di essa.

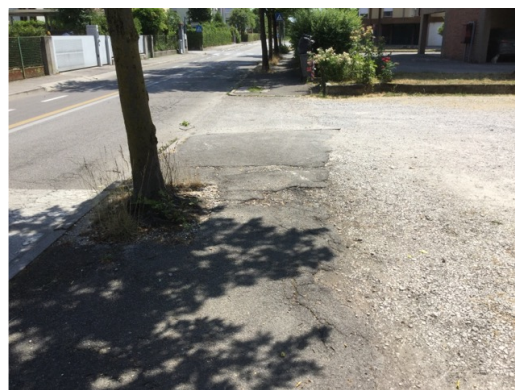
Foto del rilievo

Sconnessione generalizzata della pavimentazione

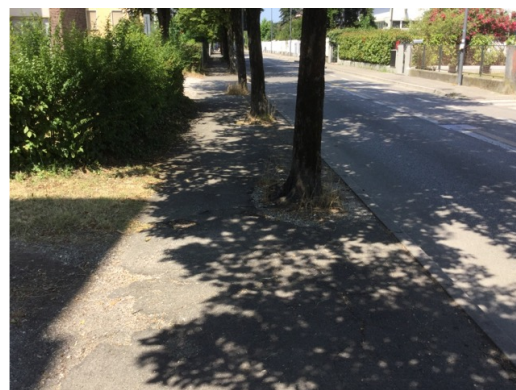
Foto del rilievo

Sconnessione generalizzata della pavimentazione

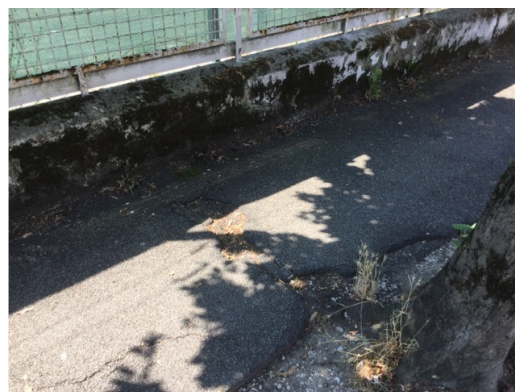
Foto del rilievo

Pavimentazione sconnessa/deformata per la **presenza di radici affioranti**

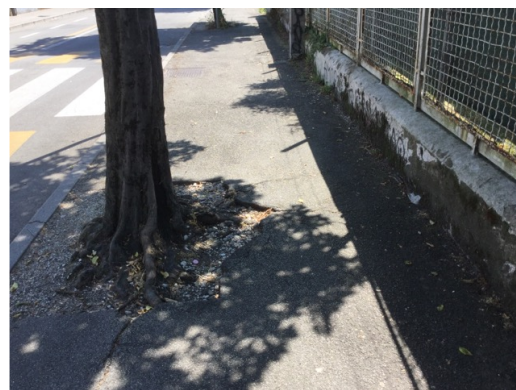
Foto del rilievo

Pavimentazione sconnessa/deformata per la **presenza di radici affioranti**

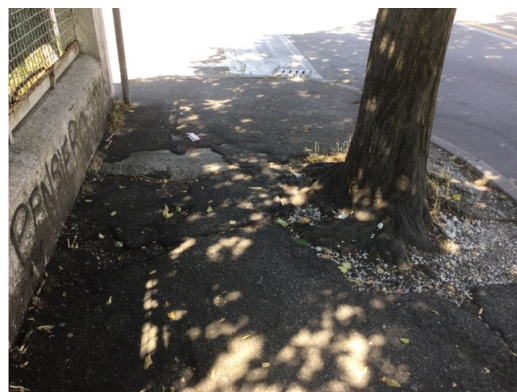
Foto del rilievo

Pavimentazione sconnessa/deformata per la **presenza di radici affioranti**

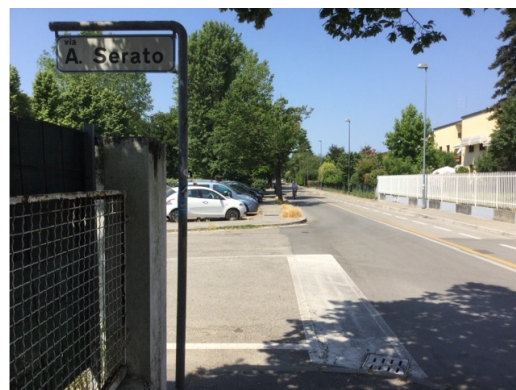
Foto del rilievo

Assenza di attraversamento pedonale a raso

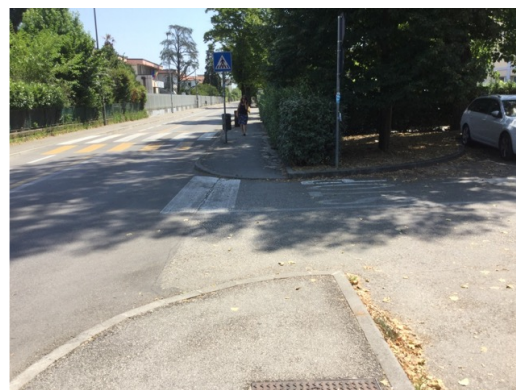
Foto del rilievo

Assenza di attraversamento pedonale a raso

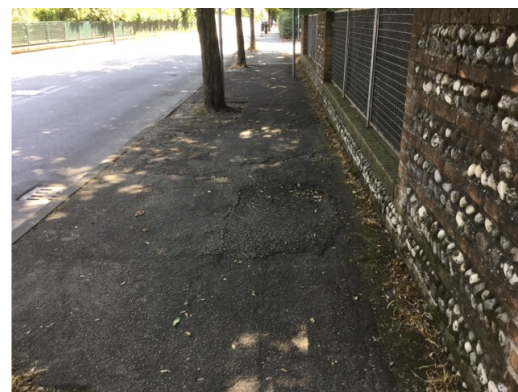
Foto del rilievo

Sconnessione generalizzata della pavimentazione

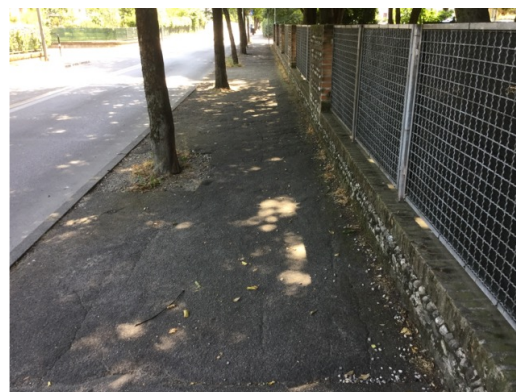
Foto del rilievo

Sconnessione generalizzata della pavimentazione

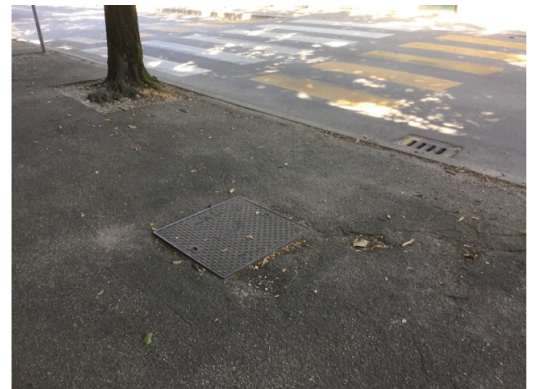
Foto del rilievo

Caditoia inadeguata

Sostituzione della caditoia con nuovo manufatto che verrà incassato e reso perfettamente complanare al pavimento. La caditoia non dovrà presentare fessure tali da costituire ostacolo o pericolo rispetto a ruote, tacchi o bastoni. I vuoti non potranno essere attraversati da sfere di diametro superiore ai 20 mm (preferibilmente non superiore a 15 mm); eventuali fessure parallele dovranno essere poste in senso ortogonale alla principale direzione di marcia.

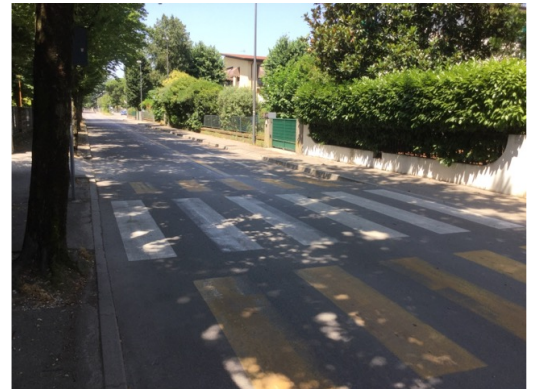
Foto del rilievo

Assenza di **segnalazione tattile** per non vedenti in prossimità di **attraversamento pedonale** posto in **senso ortogonale al senso di marcia**.

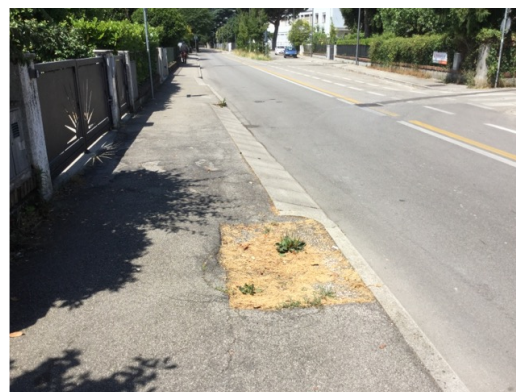
Foto del rilievo

Presenza di sconnessioni, buche isolate, deformazioni della pavimentazione esistente, assenza di porzioni di essa.

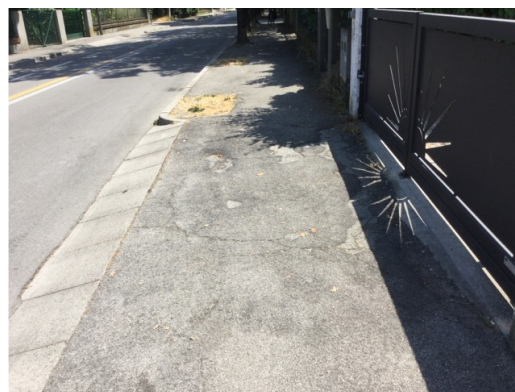
Foto del rilievo

Presenza di sconnessioni, buche isolate, deformazioni della pavimentazione esistente, assenza di porzioni di essa.

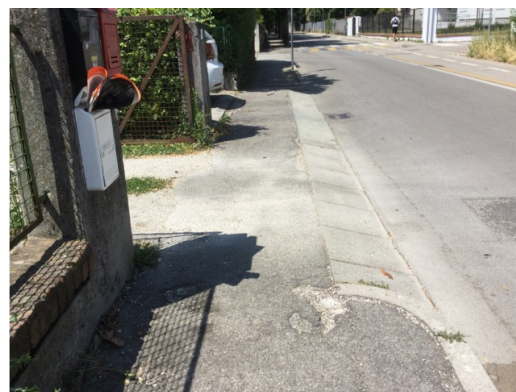
Foto del rilievo

Presenza di sconnessioni, buche isolate, deformazioni della pavimentazione esistente, assenza di porzioni di essa.

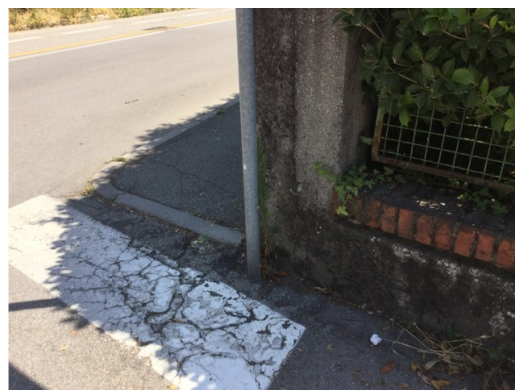
Foto del rilievo

Dislivello causato da gradino **max 2,5 cm**

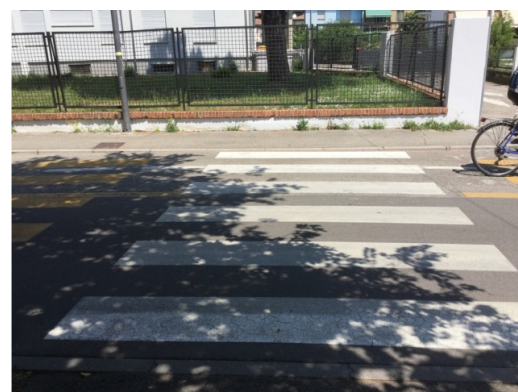
Foto del rilievo

Assenza di **segnalazione tattile** per non vedenti in prossimità di **attraversamento pedonale** posto in **senso ortogonale al senso di marcia**.

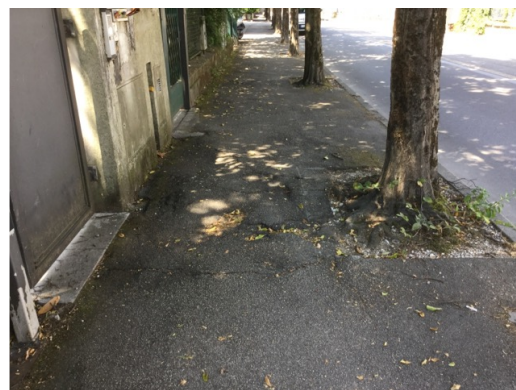
Foto del rilievo

Pavimentazione sconnessa/deformata per la **presenza di radici affioranti**
