N. Intervento

0001

CHIESA, via

Data del sopralluogo: 09/07/2019

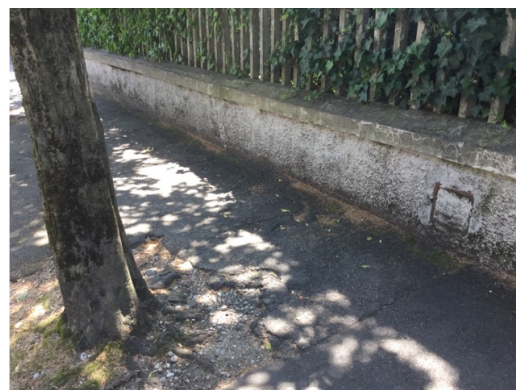
Foto del rilievo

Pavimentazione sconnessa/deformata per la **presenza di radici affioranti**

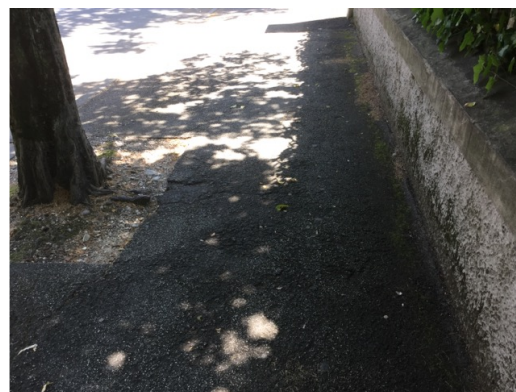
Foto del rilievo

Pavimentazione sconnessa/deformata per la **presenza di radici affioranti**

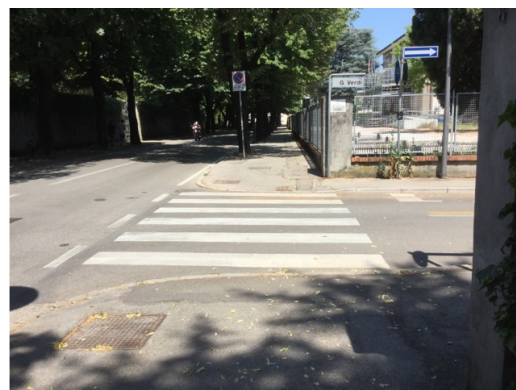
Foto del rilievo

Assenza di **segnalazione tattile** per non vedenti in prossimità di **attraversamento pedonale** posto in **senso ortogonale al senso di marcia**.

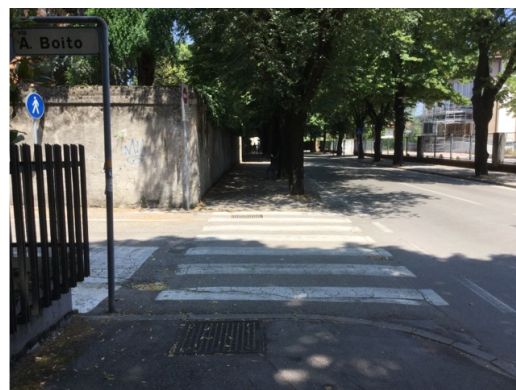
Foto del rilievo

Assenza di **segnalazione tattile** per non vedenti in prossimità di **attraversamento pedonale** posto in **senso ortogonale al senso di marcia**.

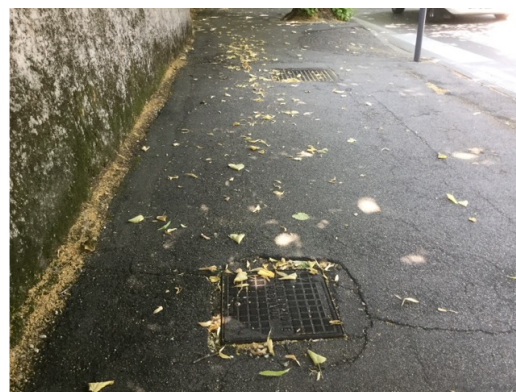
Foto del rilievo

Presenza di sconnessioni, buche isolate, deformazioni della pavimentazione esistente, assenza di porzioni di essa.

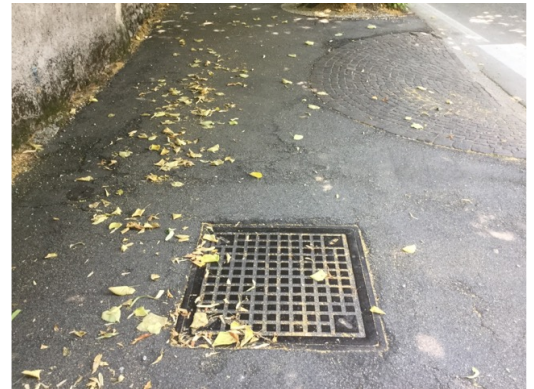
Foto del rilievo

Caditoia inadeguata

Sostituzione della caditoia con nuovo manufatto che verrà incassato e reso perfettamente complanare al pavimento. La caditoia non dovrà presentare fessure tali da costituire ostacolo o pericolo rispetto a ruote, tacchi o bastoni. I vuoti non potranno essere attraversati da sfere di diametro superiore ai 20 mm (preferibilmente non superiore a 15 mm); eventuali fessure parallele dovranno essere poste in senso ortogonale alla principale direzione di marcia.

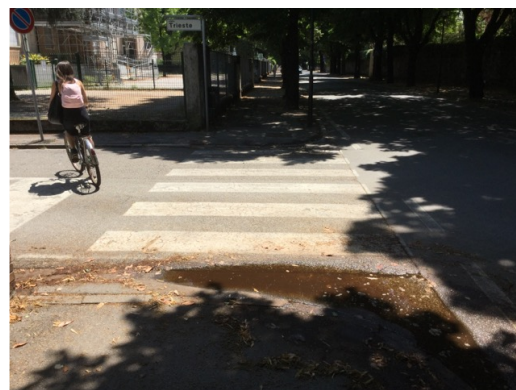
Foto del rilievo

Attraversamento pedonale con pavimentazione inadeguata per la **presenza di sconnessioni**, chiusini/caditoie non raccordati con la pavimentazione esistente

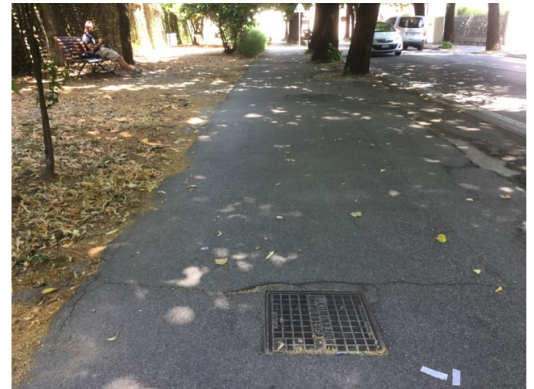
Foto del rilievo

Presenza di sconnessioni, buche isolate, deformazioni della pavimentazione esistente, assenza di porzioni di essa.

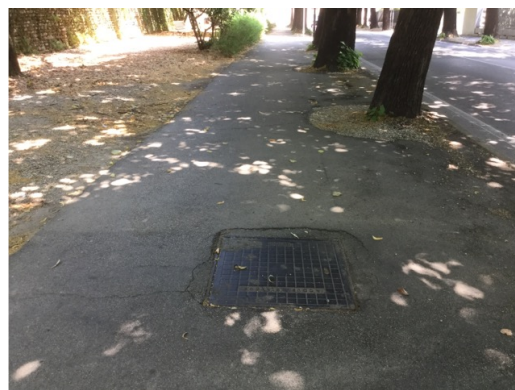
Foto del rilievo

Presenza di sconnessioni, buche isolate, deformazioni della pavimentazione esistente, assenza di porzioni di essa.

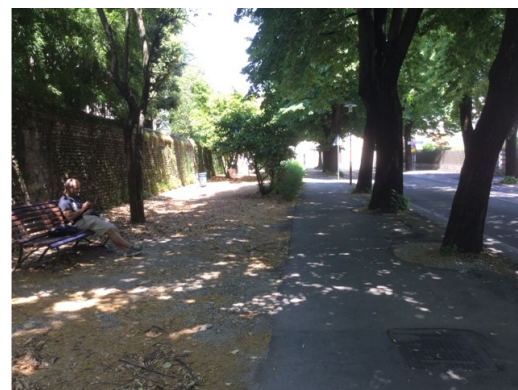
Foto del rilievo

Assenza o adeguamento dimensionale dello stallo a corredo di seduta preesistente

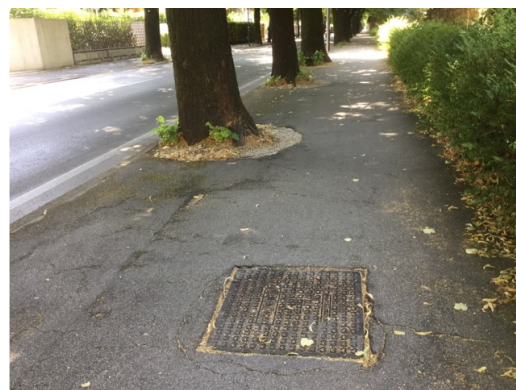
Foto del rilievo

Presenza di sconnessioni, buche isolate, deformazioni della pavimentazione esistente, assenza di porzioni di essa.

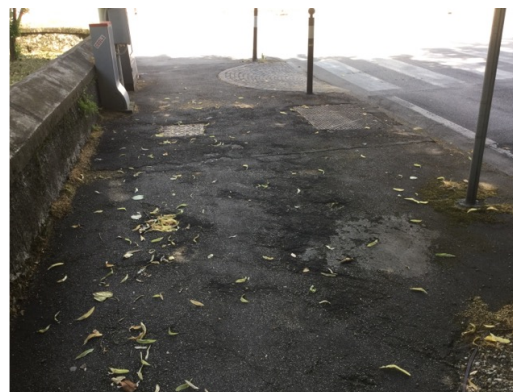
Foto del rilievo

Sconnessione generalizzata della pavimentazione

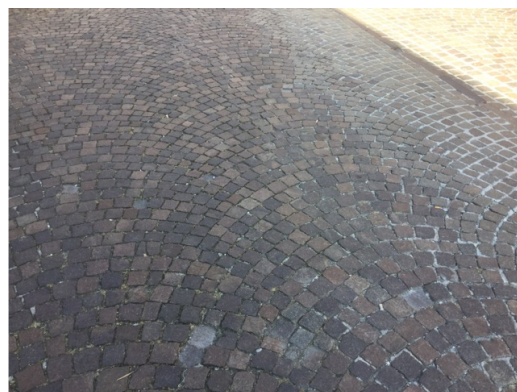
Foto del rilievo

Presenza di sconnessioni, buche isolate, deformazioni della pavimentazione esistente, assenza di porzioni di essa.

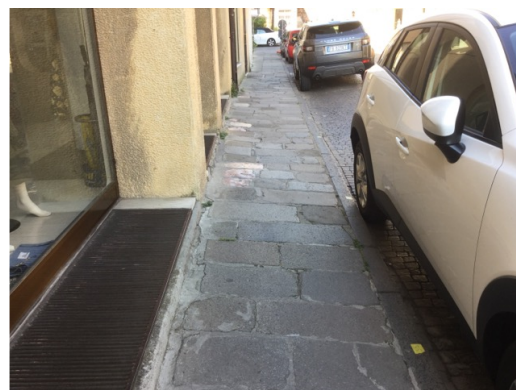
Foto del rilievo

Sconnessione generalizzata della pavimentazione

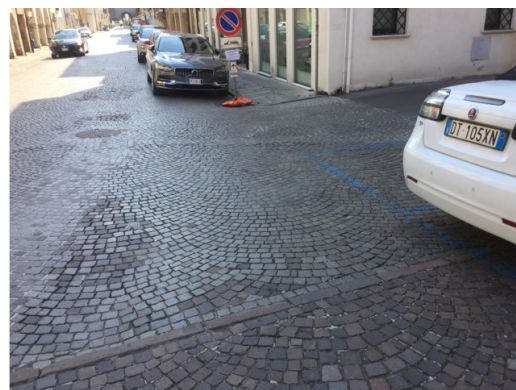
Foto del rilievo

Assenza di attraversamento pedonale a raso

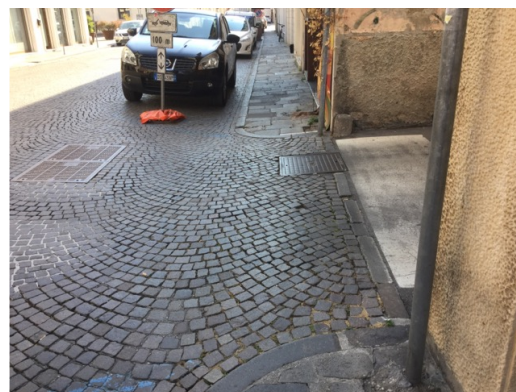
Foto del rilievo

Assenza di attraversamento pedonale in rialzo

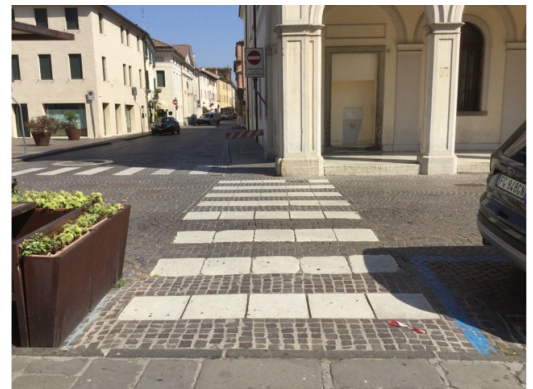
Foto del rilievo

Assenza di **segnalazione tattile** per non vedenti in prossimità di **attraversamento pedonale** posto in **senso ortogonale al senso di marcia**.

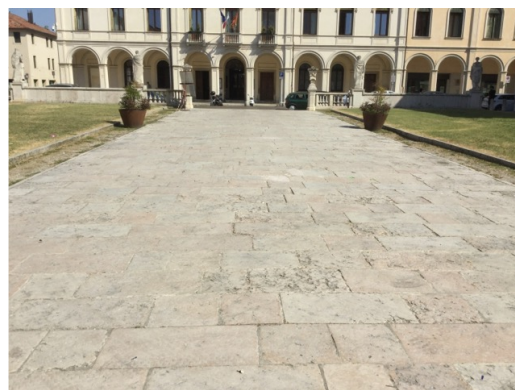
Foto del rilievo

Pavimentazione con **sconnessioni dovute alle fugature**

Rifacimento della fugatura tramite asportazione materiale eventualmente sporgente e ripristino materiale dove mancante, con stilatura adeguata al fine di ottenere perfetta complanarietà tra gli elementi costituenti la pavimentazione.

In questo piazzale la pavimentazione dovrebbe essere completamente sostituita per essere resa realmente accessibile, la fugatura in sabbia e cemento eseguita con attenzione è una soluzione temporanea che necessita di manutenzioni almeno annuali.

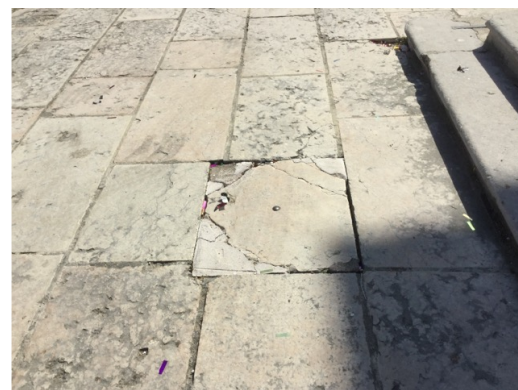
Foto del rilievo

Presenza di sconnessioni, buche isolate, deformazioni della pavimentazione esistente, assenza di porzioni di essa.

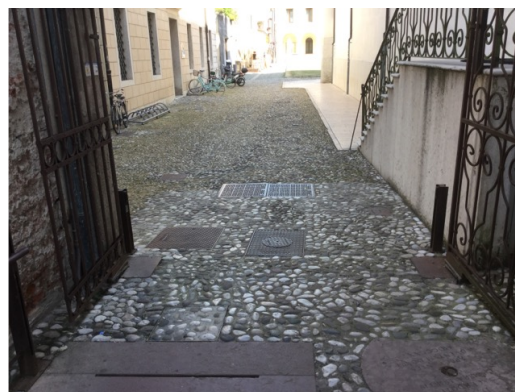
Foto del rilievo

Assenza di percorso a raso

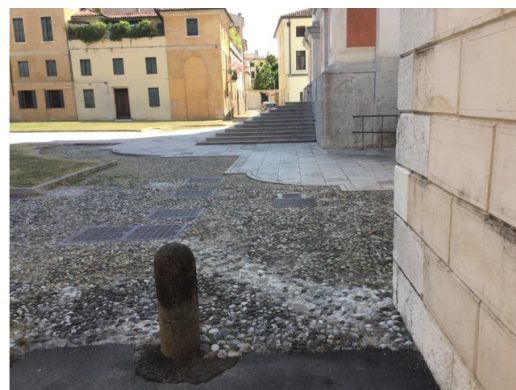
Foto del rilievo

Pavimentazione con **sconnessioni dovute al ciottolo**

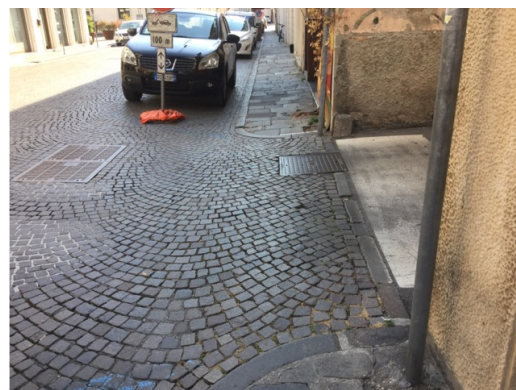
Foto del rilievo

Assenza di attraversamento pedonale in rialzo

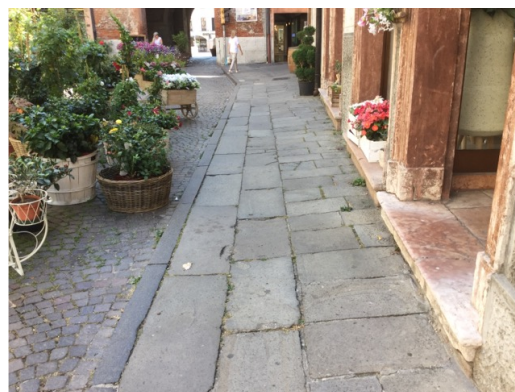
Foto del rilievo

Pavimentazione con **sconnessioni dovute alle fugature**

Rifacimento della fugatura tramite asportazione materiale eventualmente sporgente e ripristino materiale dove mancante, con stilatura adeguata al fine di ottenere perfetta complanarietà tra gli elementi costituenti la pavimentazione.

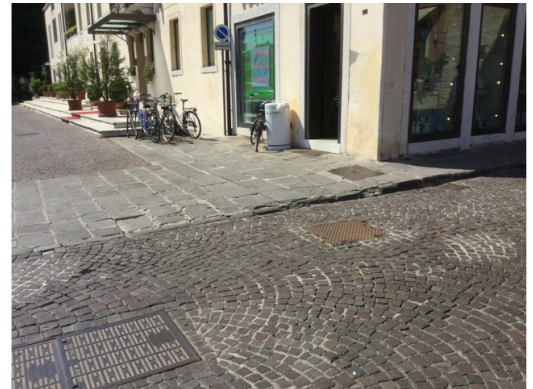
Foto del rilievo

Dislivello causato da gradino di **2/30 cm**

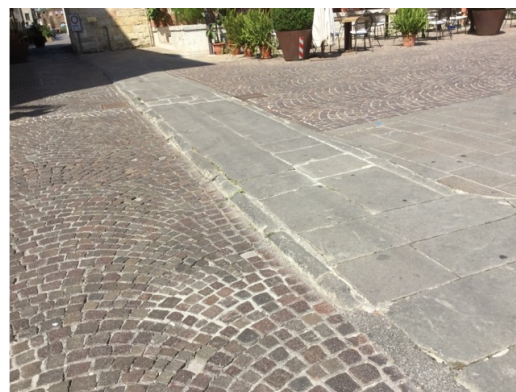
Foto del rilievo

Dislivello causato da gradino **max 2,5 cm**

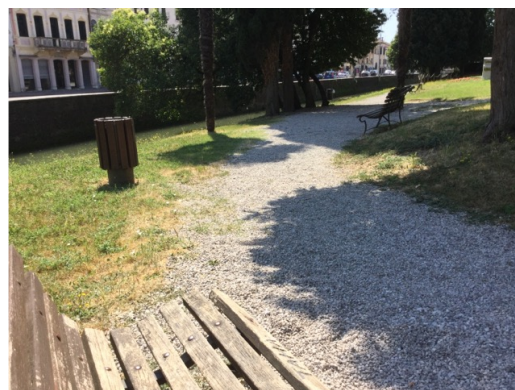
Foto del rilievo

Assenza o adeguamento dimensionale dello stallo a corredo di seduta preesistente

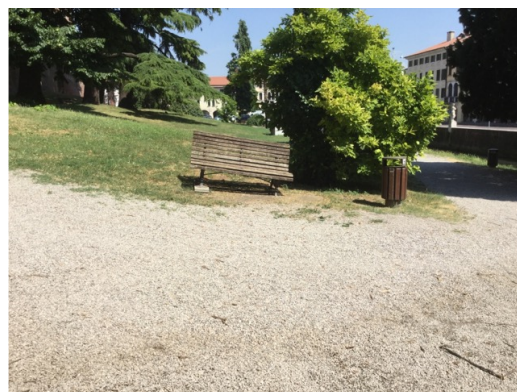
Foto del rilievo

Modello di panca con la **forma della seduta, inadeguata**

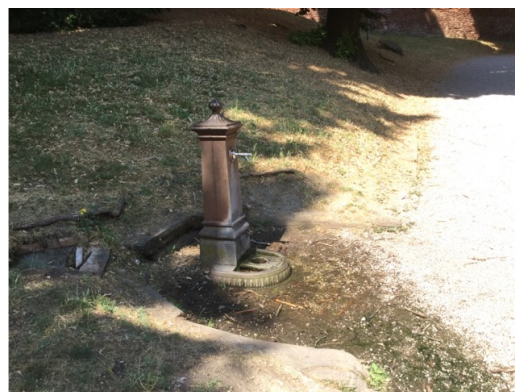
Foto del rilievo

Assenza di fontana accessibile

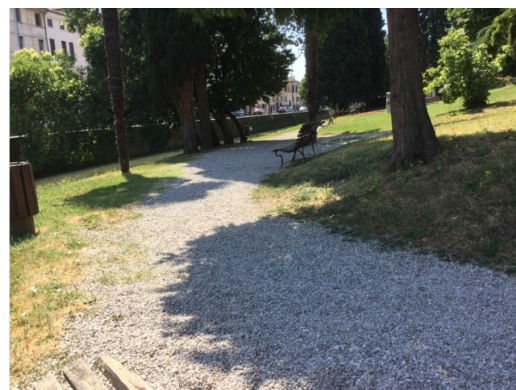
Foto del rilievo

Sconnessione dell'area verde

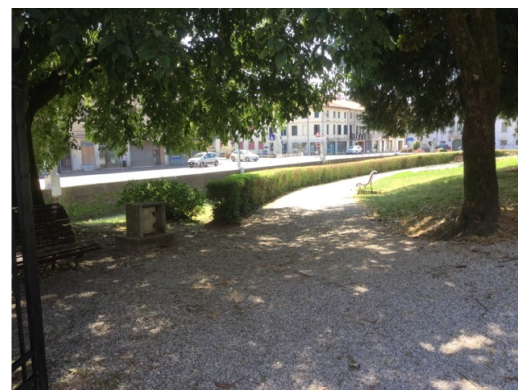
Foto del rilievo

Assenza o adeguamento dimensionale dello stallo a corredo di seduta preesistente

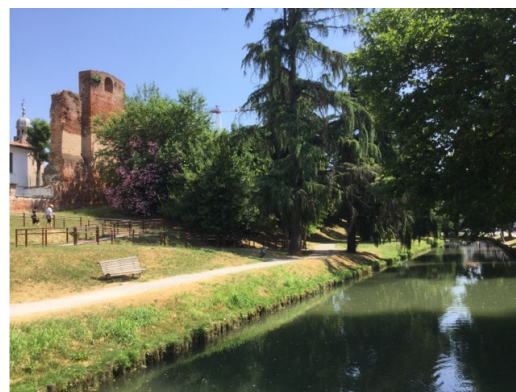
Foto del rilievo

Sconnessione dell'area verde

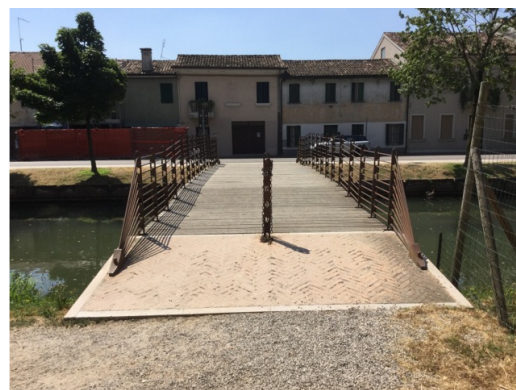
Foto del rilievo

Percorso in pendenza **privo di corrimano**

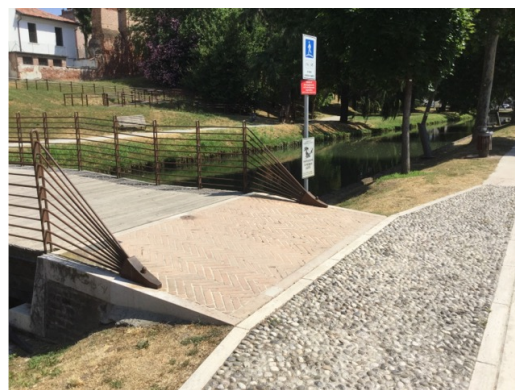
Foto del rilievo

Percorso in pendenza **privo di corrimano**

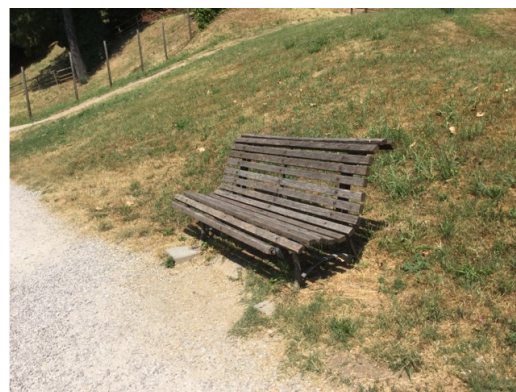
Foto del rilievo

Modello di panca con la **forma della seduta, inadeguata**

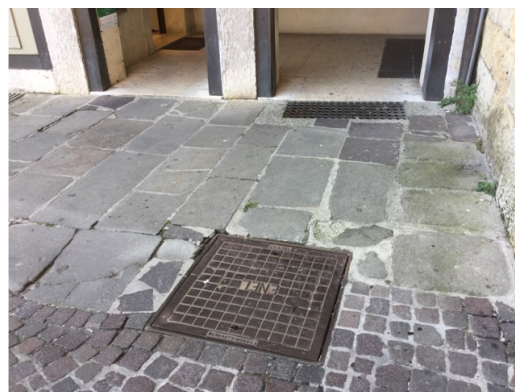
Foto del rilievo

Presenza di sconnessioni, buche isolate, deformazioni della pavimentazione esistente, assenza di porzioni di essa.

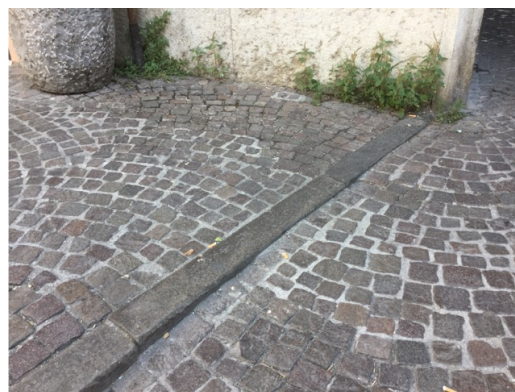
Foto del rilievo

Dislivello causato da **gradino max 2,5 cm**

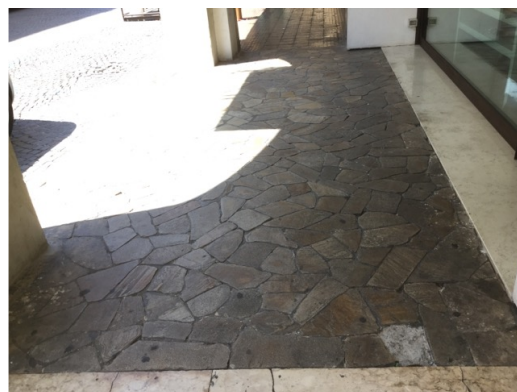
Foto del rilievo

Presenza di sconnessioni, buche isolate, deformazioni della pavimentazione esistente, assenza di porzioni di essa.

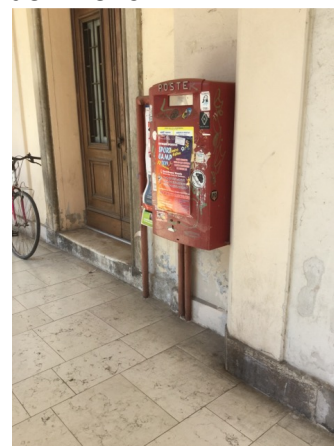
Foto del rilievo

Contenitore postale posto ad **altezza eccessiva.**

Abbassare il contenitore postale a cm. 140 di altezza da terra intendendo per altezza massima la fessura dell'impostazione. L'oggetto non dovrà sporgere eccessivamente sul percorso pedonale e quindi non costituire ostacolo soprattutto per le persone non vedenti.

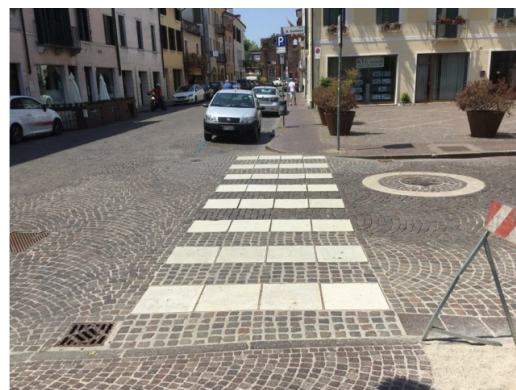
Foto del rilievo

Assenza di **segnalazione tattile** per non vedenti in prossimità di **attraversamento pedonale** posto in **senso ortogonale al senso di marcia**.

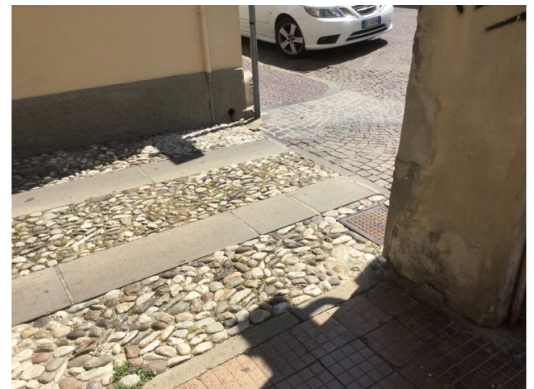
Foto del rilievo

Assenza di attraversamento pedonale a raso

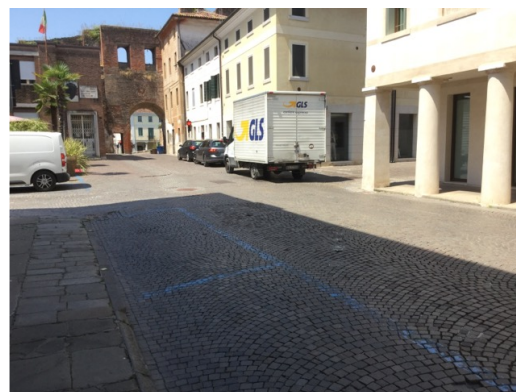
Assenza di attraversamento pedonale rialzato.

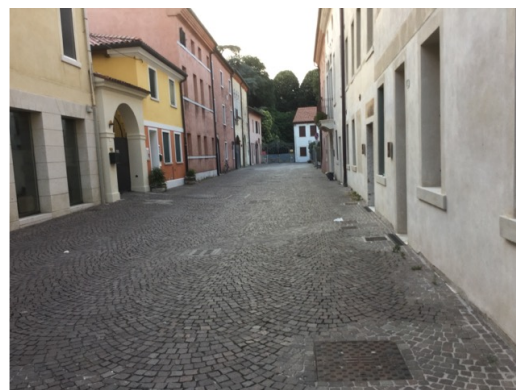
Assenza di protezione del percorso pedonale

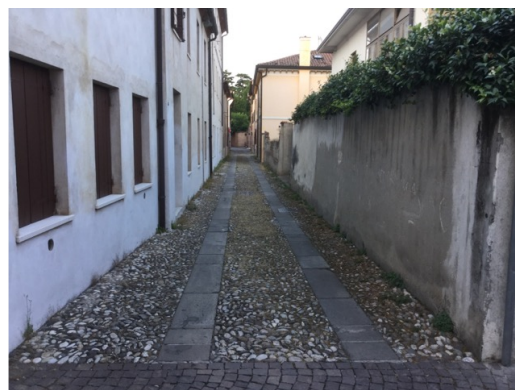
Pavimentazione con **sconnessioni dovute al ciottolo**

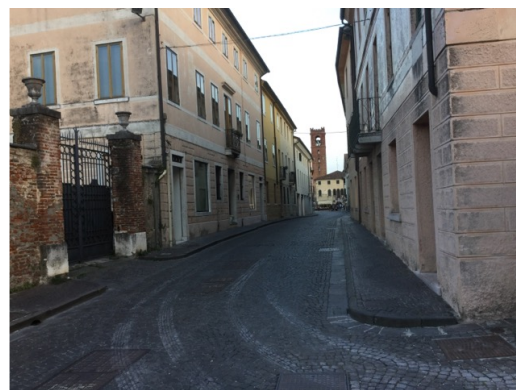
Assenza di protezione del percorso pedonale

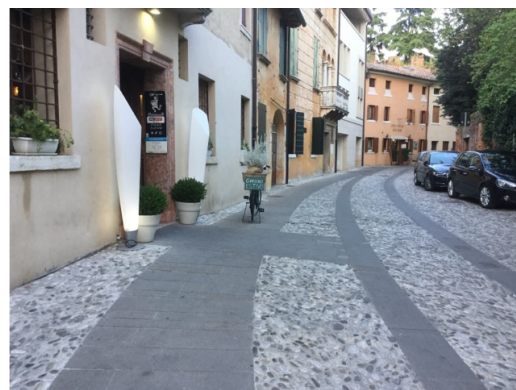
Ostacolo costituito da fioriera, albero o cespuglio

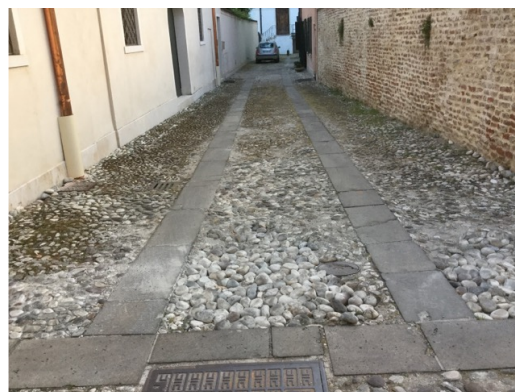
Pavimentazione con **sconnessioni dovute al ciottolo**

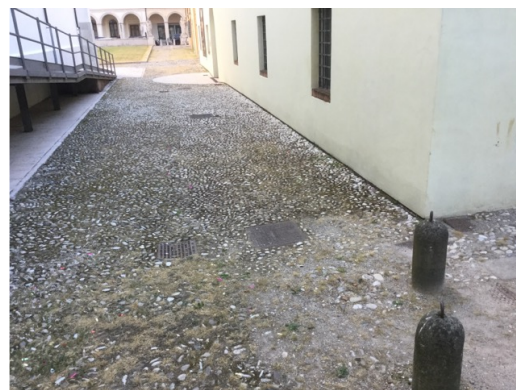
Pavimentazione con **sconnessioni dovute al ciottolo**

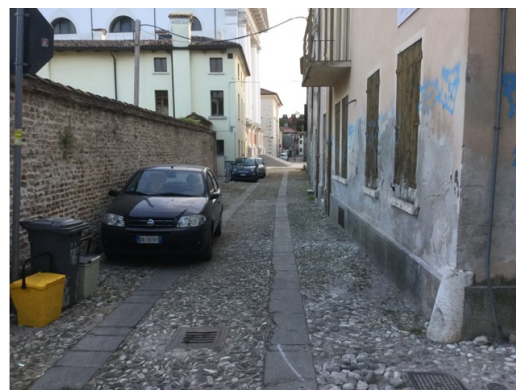
Pavimentazione con **sconnessioni dovute al ciottolo**

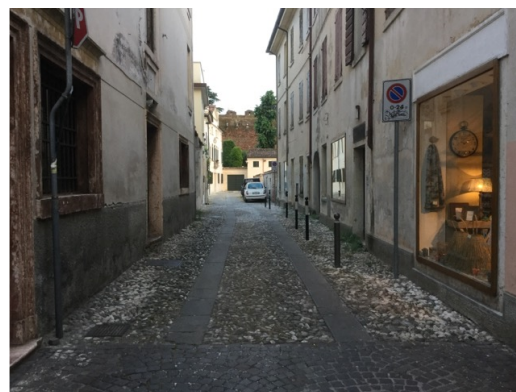
Pavimentazione con **sconnessioni dovute al ciottolo**

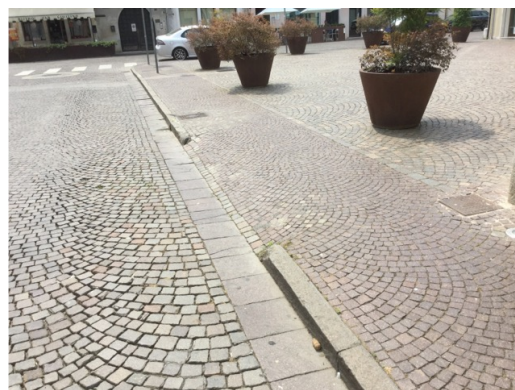
Scivolo con **pendenza eccessiva**

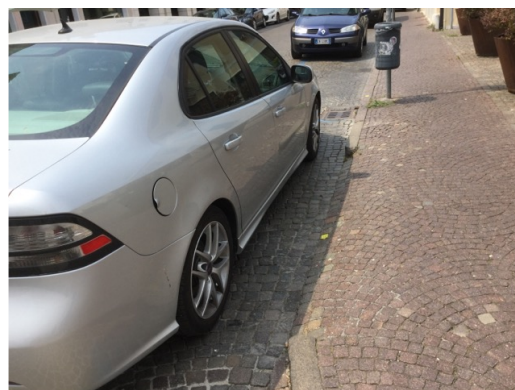
Scivolo con **pendenza eccessiva**

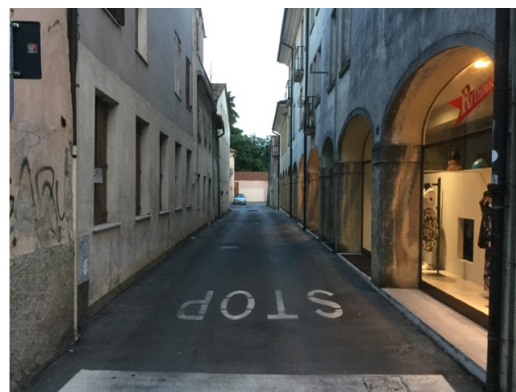
Assenza di protezione del percorso pedonale

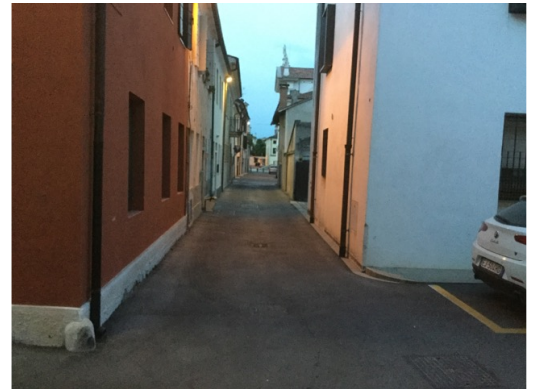
Assenza di protezione del percorso pedonale

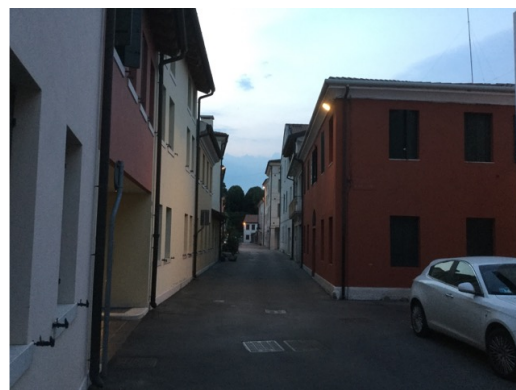
Assenza di protezione del percorso pedonale

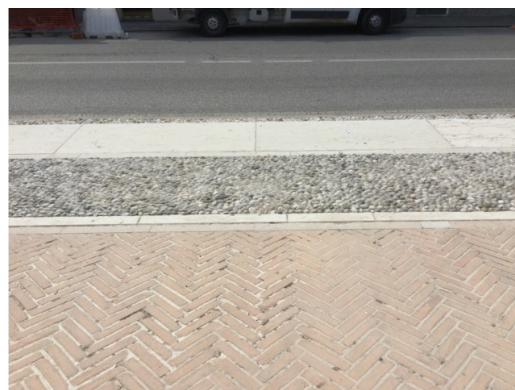
Pavimentazione con **sconnessioni dovute al ciottolo**

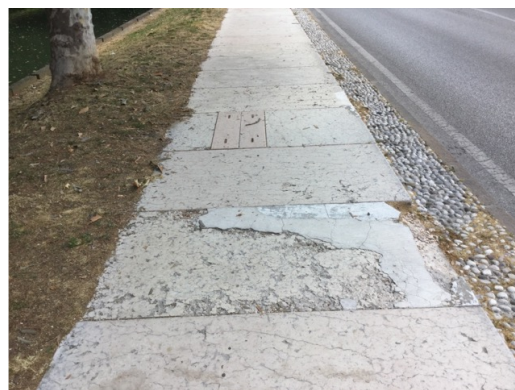
Presenza di sconnessioni, buche isolate, deformazioni della pavimentazione esistente, assenza di porzioni di essa.

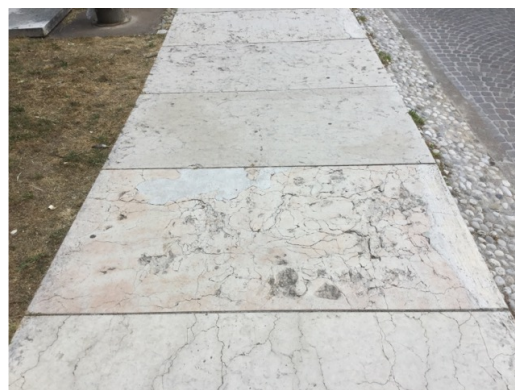
Presenza di sconnessioni, buche isolate, deformazioni della pavimentazione esistente, assenza di porzioni di essa.

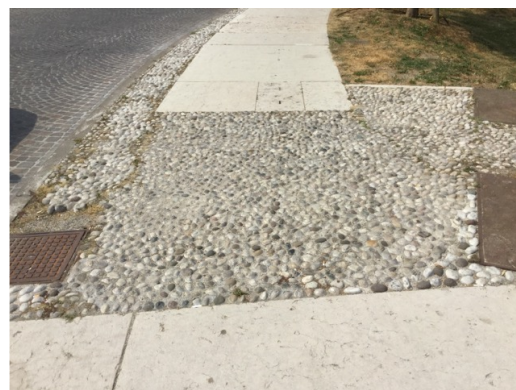
Pavimentazione con **sconnessioni dovute al ciottolo**

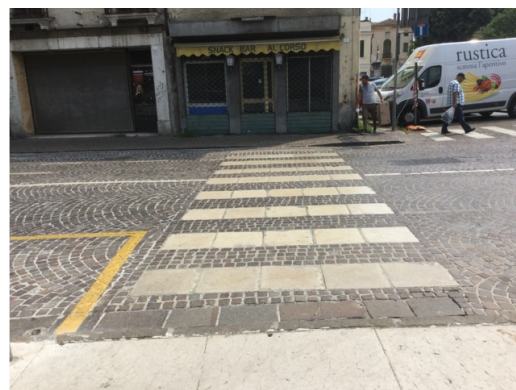
Assenza di **segnalazione tattile** per non vedenti in prossimità di **attraversamento pedonale** posto in **senso ortogonale al senso di marcia**.

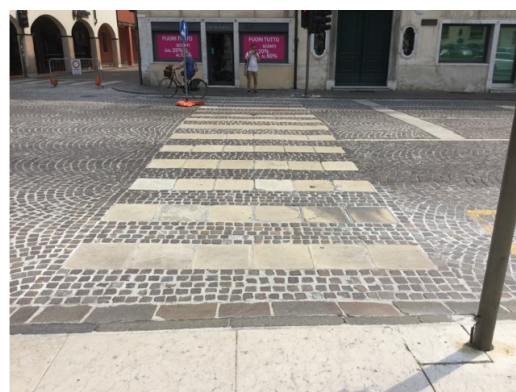
Assenza di **segnalazione tattile** per non vedenti in prossimità di **attraversamento pedonale** posto in **senso ortogonale al senso di marcia**.

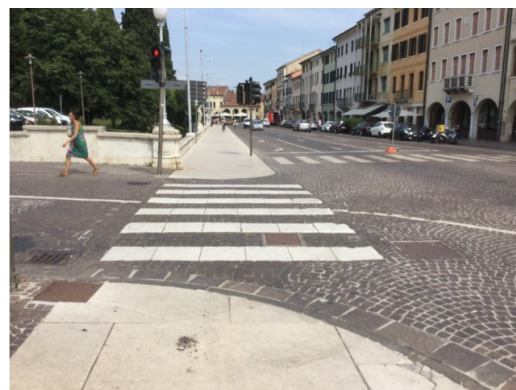
Assenza di **segnalazione tattile** per non vedenti in prossimità di **attraversamento pedonale** posto in **senso ortogonale al senso di marcia**.

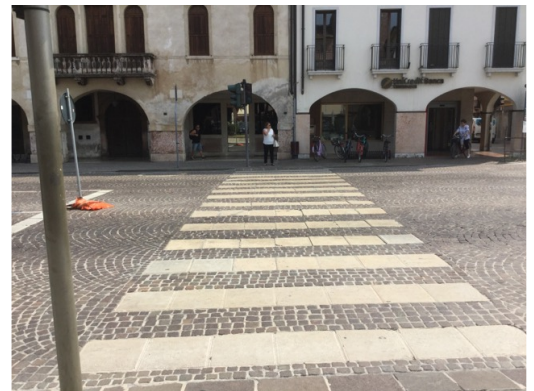
Assenza di **segnalazione tattile** per non vedenti in prossimità di **attraversamento pedonale** posto in **senso ortogonale al senso di marcia**.

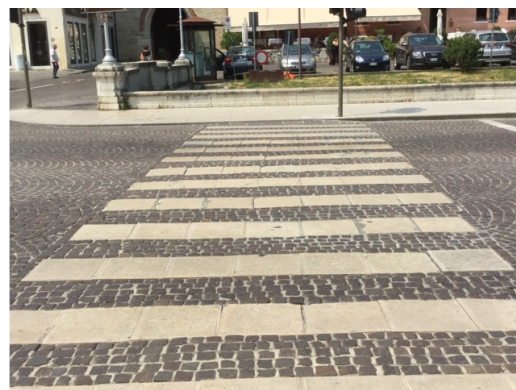
Attraversamento pedonale con pavimentazione inadeguata per la **presenza di sconnessioni**, chiusini/caditoie non raccordati con la pavimentazione esistente

Sostituire le piastre sprofondate e rotte. Riempire con sabbia cemento le fugature di raccordo tra scivolo e marciapiedi.

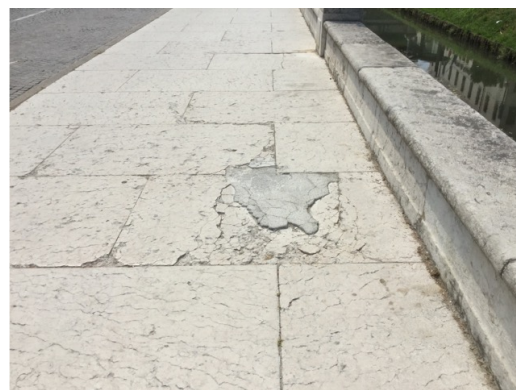
Presenza di sconnessioni, buche isolate, deformazioni della pavimentazione esistente, assenza di porzioni di essa.

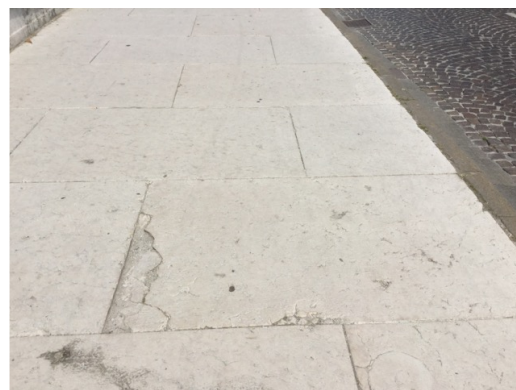
Presenza di sconnessioni, buche isolate, deformazioni della pavimentazione esistente, assenza di porzioni di essa.

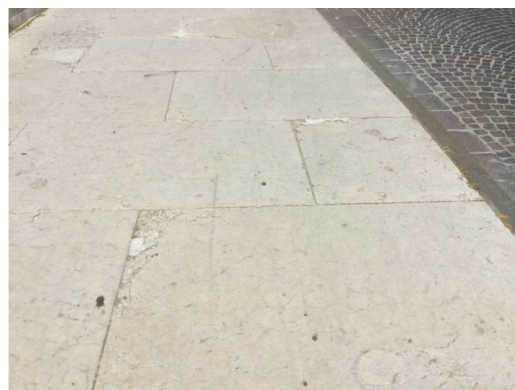
Presenza di sconnessioni, buche isolate, deformazioni della pavimentazione esistente, assenza di porzioni di essa.

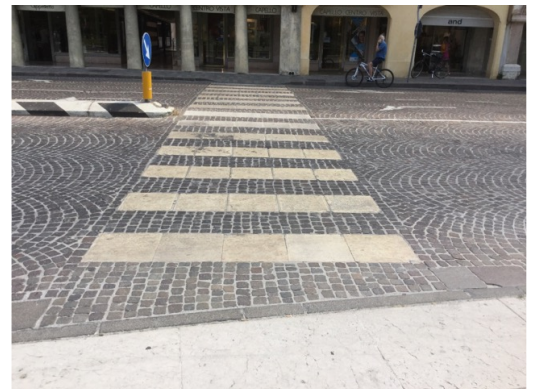
Assenza di **segnalazione tattile** per non vedenti in prossimità di **attraversamento pedonale** posto in **senso ortogonale al senso di marcia**.

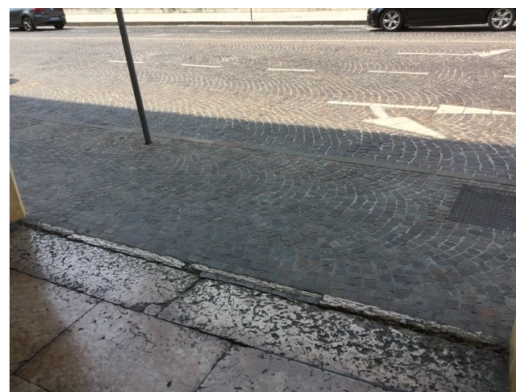
Presenza di sconnessioni, buche isolate, deformazioni della pavimentazione esistente, assenza di porzioni di essa.

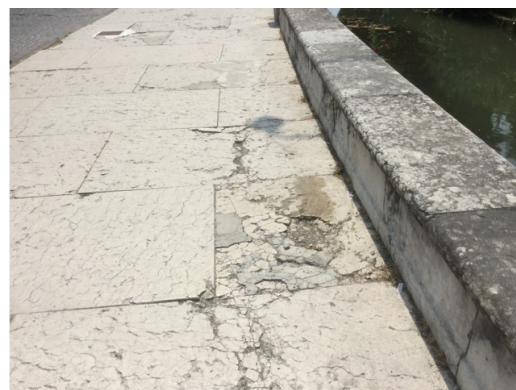
Presenza di sconnessioni, buche isolate, deformazioni della pavimentazione esistente, assenza di porzioni di essa.

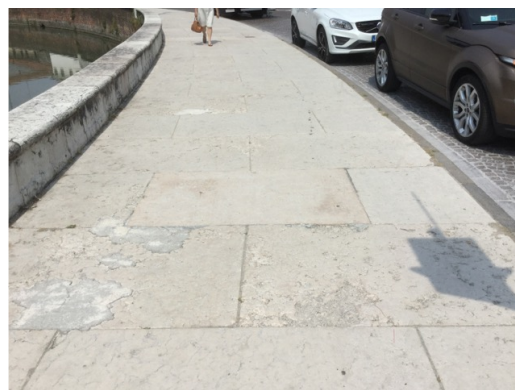
Presenza di sconnessioni, buche isolate, deformazioni della pavimentazione esistente, assenza di porzioni di essa.

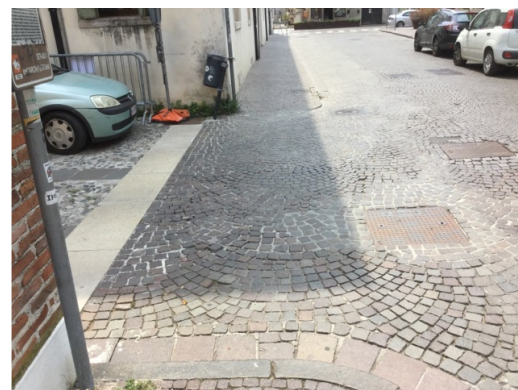
Assenza di attraversamento pedonale a raso

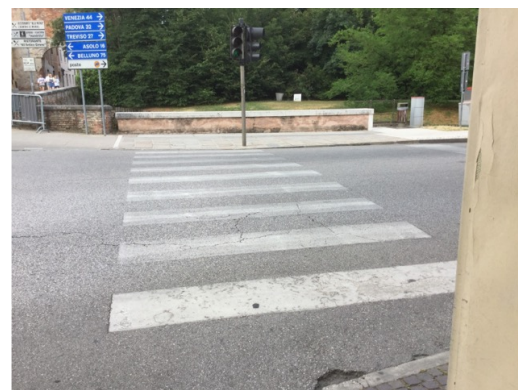
Assenza di **segnalazione tattile** per non vedenti in prossimità di **attraversamento pedonale** posto in **senso ortogonale al senso di marcia**.

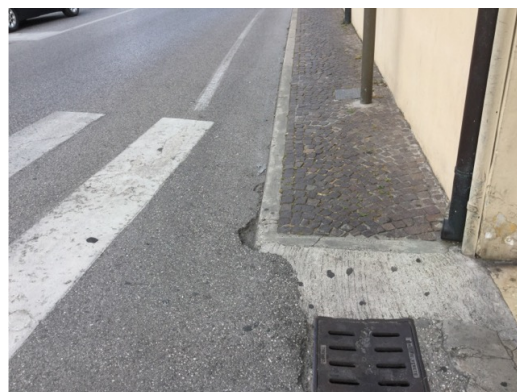
Dislivello causato da **gradino max 2,5 cm**

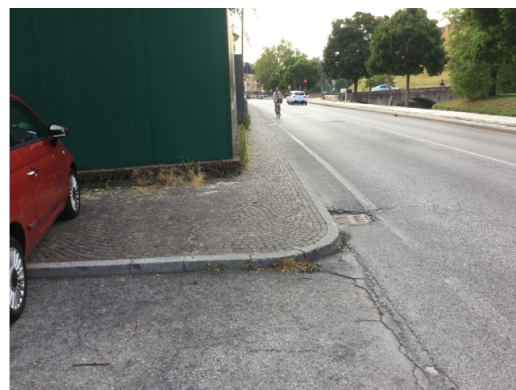
Dislivello causato da gradino di **2/30 cm**

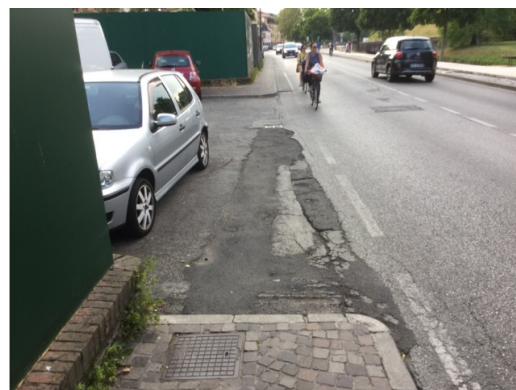
Foto del rilievo

Attraversamento pedonale con pavimentazione inadeguata per la **presenza di sconnessioni**, chiusini/caditoie non raccordati con la pavimentazione esistente

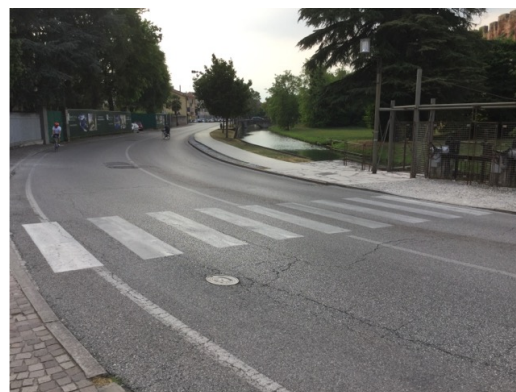
Foto del rilievo

Assenza di **segnalazione tattile** per non vedenti in prossimità di **attraversamento pedonale** posto in **senso ortogonale al senso di marcia**.

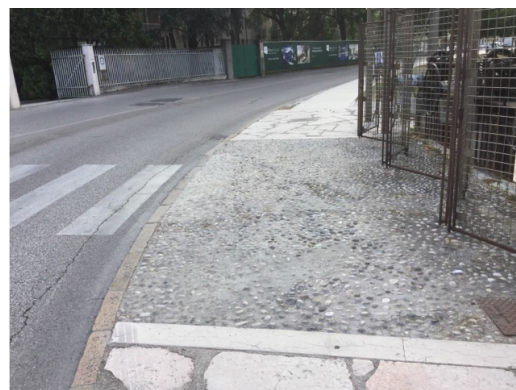
Foto del rilievo

Pavimentazione con **sconnessioni dovute al ciottolo**

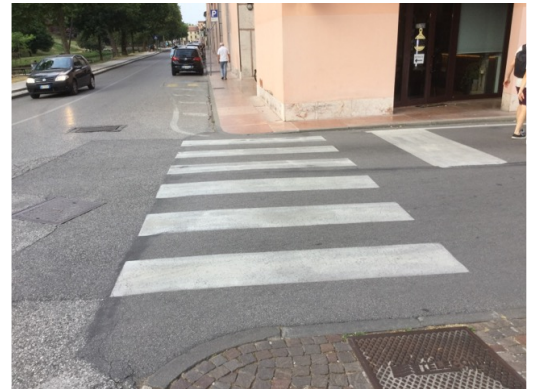
Foto del rilievo

Assenza di **segnalazione tattile** per non vedenti in prossimità di **attraversamento pedonale** posto in **senso ortogonale al senso di marcia**.

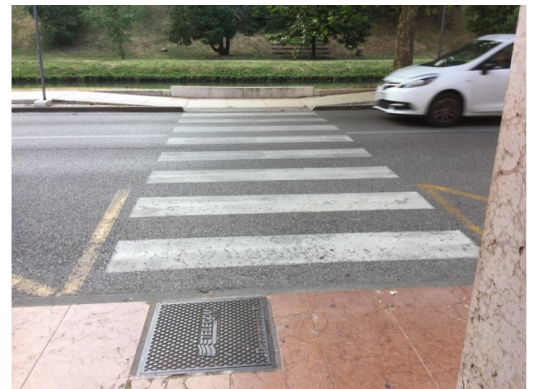
Foto del rilievo

Assenza di **segnalazione tattile** per non vedenti in prossimità di **attraversamento pedonale** posto in **senso ortogonale al senso di marcia**.

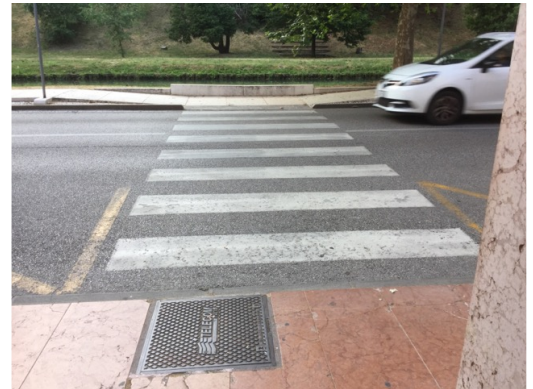
Foto del rilievo

Assenza di **segnalazione tattile** per non vedenti in prossimità di **attraversamento pedonale** posto in **senso ortogonale al senso di marcia**.

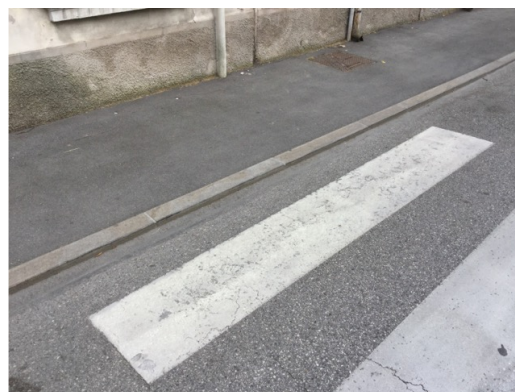
Foto del rilievo

Dislivello causato da **gradino max 2,5 cm**

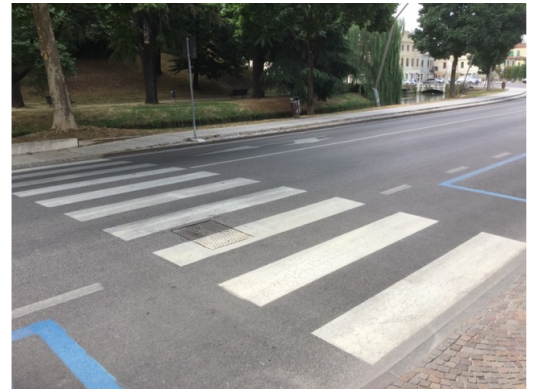
Foto del rilievo

Assenza di **segnalazione tattile** per non vedenti in prossimità di **attraversamento pedonale** posto in **senso ortogonale al senso di marcia**.

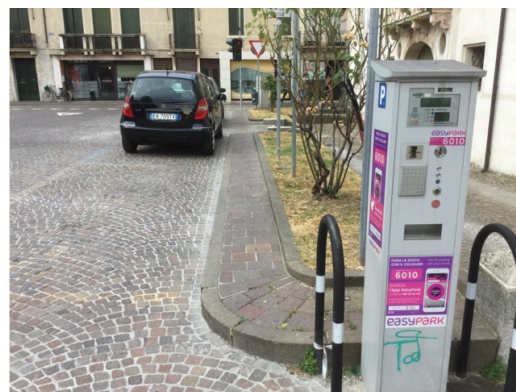
Foto del rilievo

Assenza di percorso accessibile
(sottodimensionato)

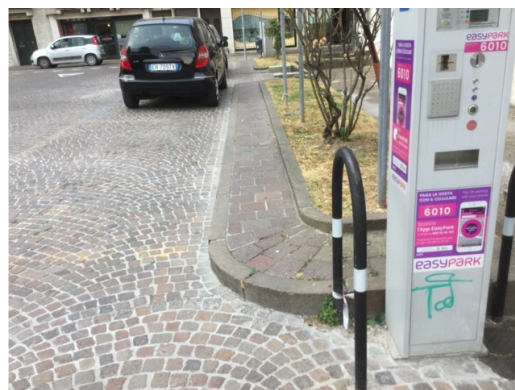
Foto del rilievo

Dislivello causato da gradino di **2/30 cm**

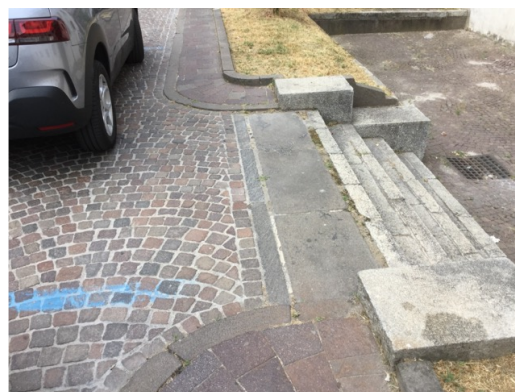
Foto del rilievo

Dislivello causato da **gradino max 2,5 cm**

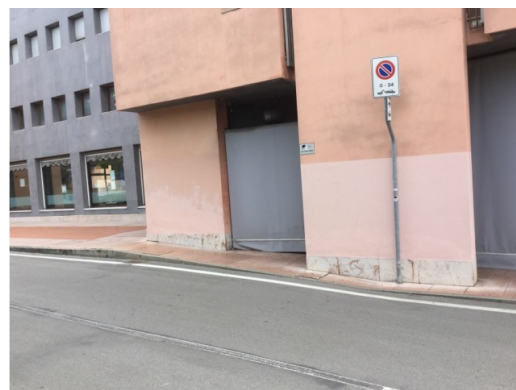
Foto del rilievo

Percorso in pendenza privo di corrimano

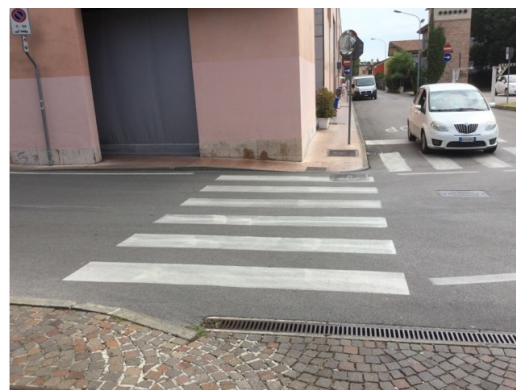
Foto del rilievo

Assenza di **segnalazione tattile** per non vedenti in prossimità di **attraversamento pedonale** posto in **senso ortogonale al senso di marcia**.

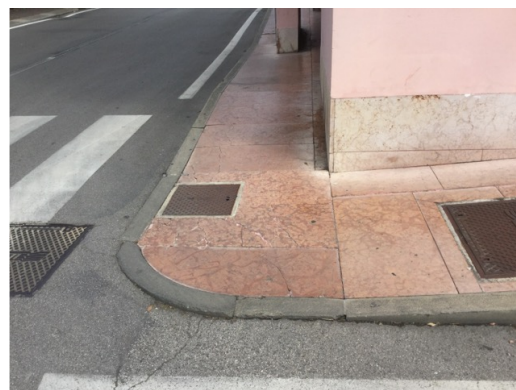
Foto del rilievo

Presenza di sconnessioni, buche isolate, deformazioni della pavimentazione esistente, assenza di porzioni di essa.

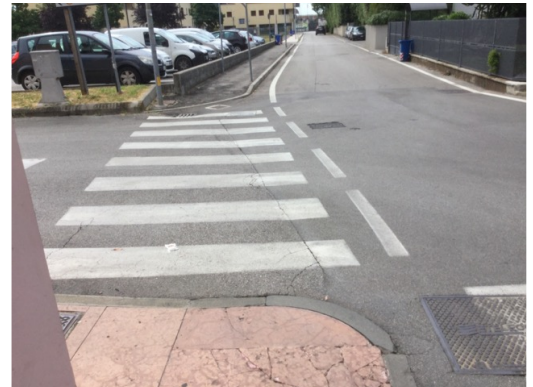
Foto del rilievo

Assenza di **segnalazione tattile** per non vedenti in prossimità di **attraversamento pedonale** posto in **senso ortogonale al senso di marcia**.

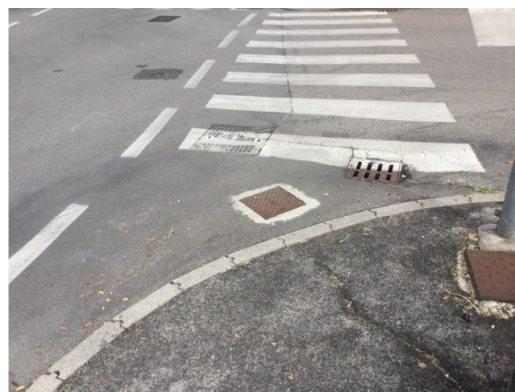
Foto del rilievo

Dislivello causato da gradino **max 2,5 cm**

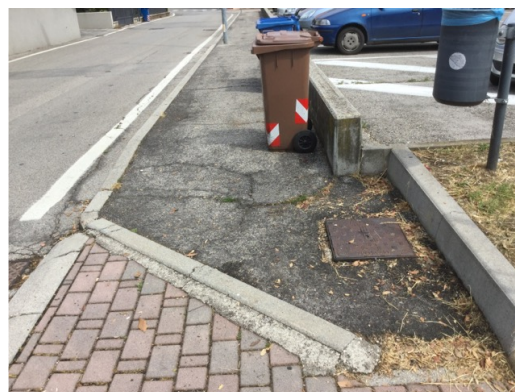
Foto del rilievo

Dislivello causato da gradino **max 2,5 cm**

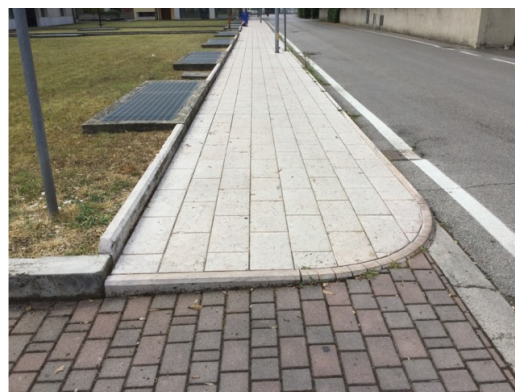
Foto del rilievo

Dislivello causato da gradino di **2/30 cm**

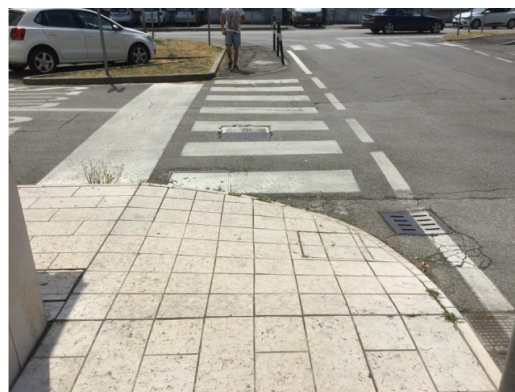
Foto del rilievo

Scivolo con **pendenza eccessiva**

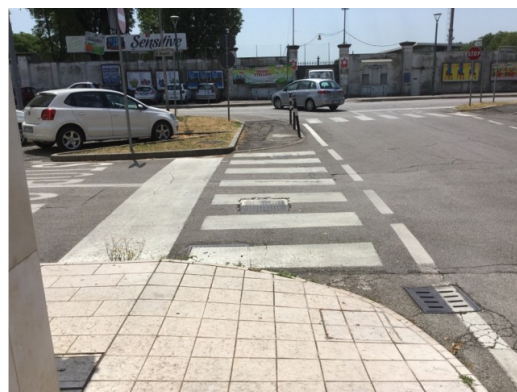
Foto del rilievo

Assenza di **segnalazione tattile** per non vedenti in prossimità di **attraversamento pedonale** posto in **senso ortogonale al senso di marcia**.

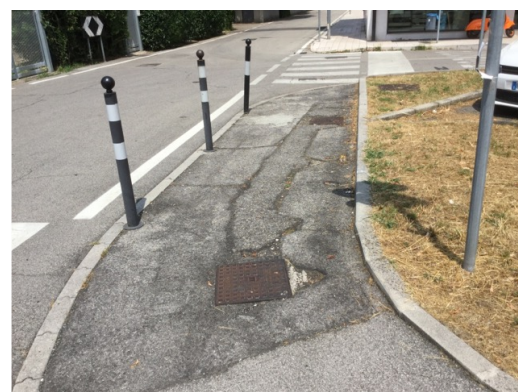
Foto del rilievo

Sconnessione generalizzata della pavimentazione

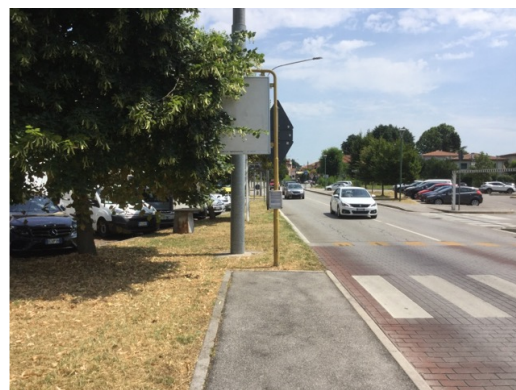
Foto del rilievo

Assenza di una pensilina a segnalazione e protezione di uno spazio di sosta (fermata Autobus)

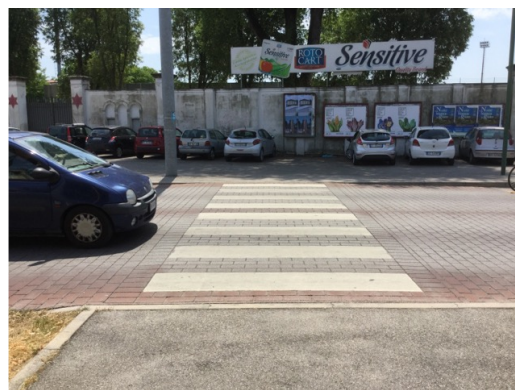
Foto del rilievo

Assenza di **segnalazione tattile** per non vedenti in prossimità di **attraversamento pedonale** posto in **senso ortogonale al senso di marcia**.

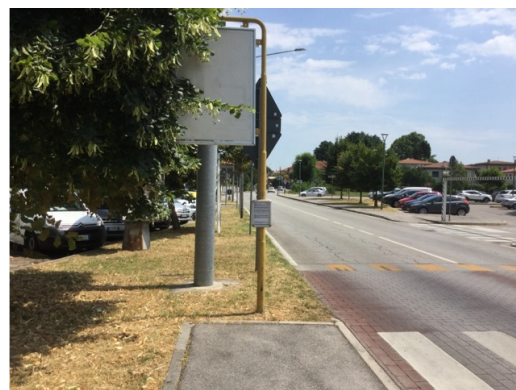
Foto del rilievo

Assenza di segnalazione **tattilo-plantare** per l'intercettazione di pubblici servizi (Targa tattile, fermata del mezzo pubblico)

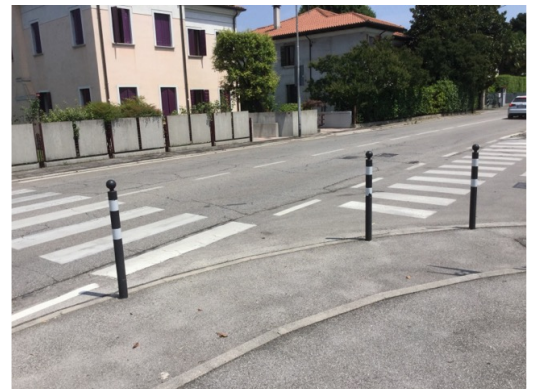
Foto del rilievo

Assenza di **segnalazione tattile** per non vedenti in prossimità di **doppio attraversamento pedonale**.
