N. Intervento

0001

CHIESA, via

Data del sopralluogo: 09/07/2019

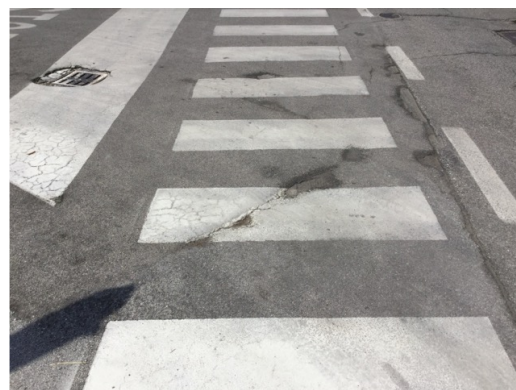
Foto del rilievo

Attraversamento pedonale con pavimentazione inadeguata per la **presenza di sconnessioni**, chiusini/caditoie non raccordati con la pavimentazione esistente

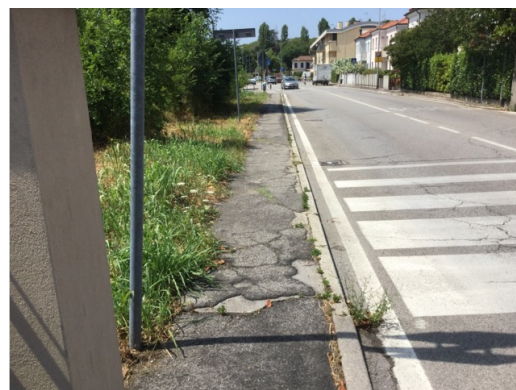
Foto del rilievo

Sconnessione generalizzata della pavimentazione

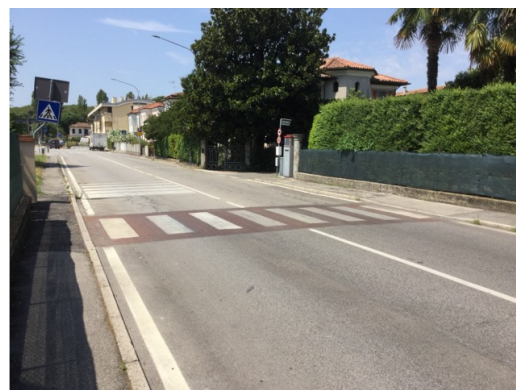
Foto del rilievo

Assenza di **segnalazione tattile** per non vedenti in prossimità di **attraversamento pedonale** posto in **senso ortogonale al senso di marcia**.

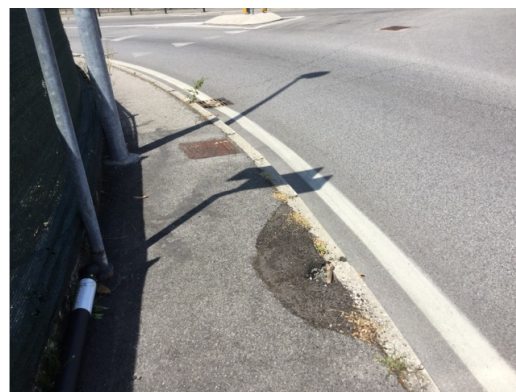
Foto del rilievo

Presenza di sconnessioni, buche isolate, deformazioni della pavimentazione esistente, assenza di porzioni di essa.

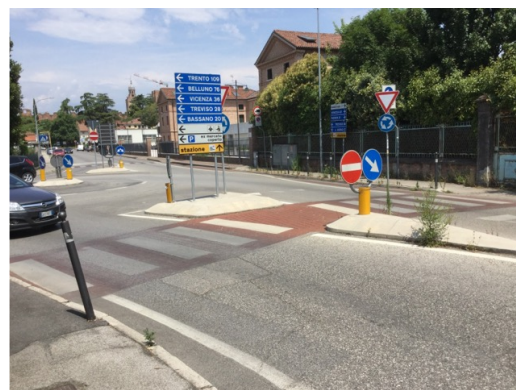
Foto del rilievo

Assenza di **segnalazione tattile** per non vedenti in prossimità di **attraversamento pedonale** posto in **senso ortogonale al senso di marcia**.

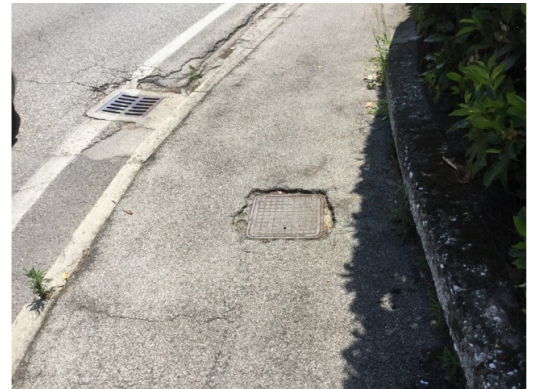
Foto del rilievo

Caditoia inadeguata

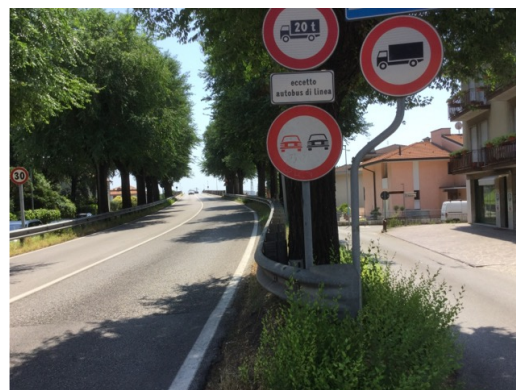
Foto del rilievo

Assenza di percorso **in rilevato**

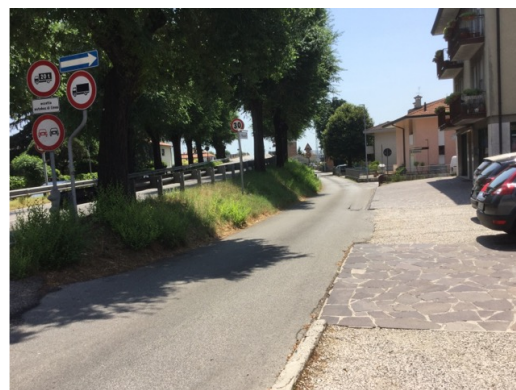
Foto del rilievo

Assenza di percorso a raso

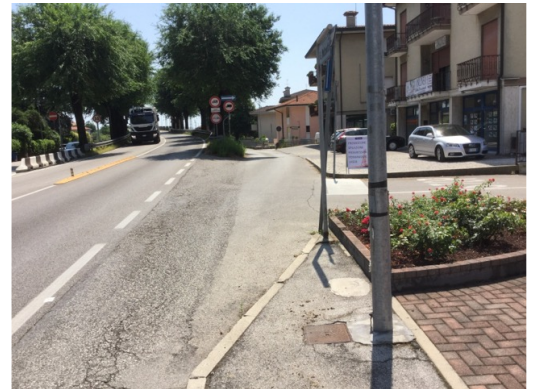
Foto del rilievo

Assenza di attraversamento pedonale a raso

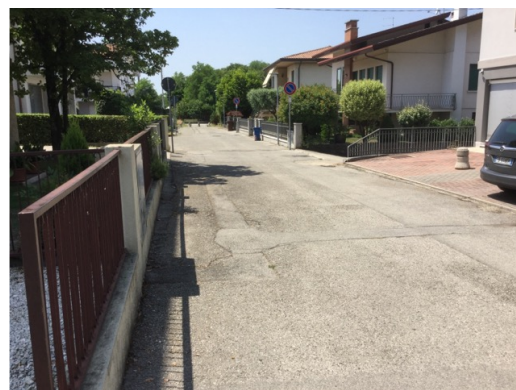
Foto del rilievo

Assenza di percorso a raso

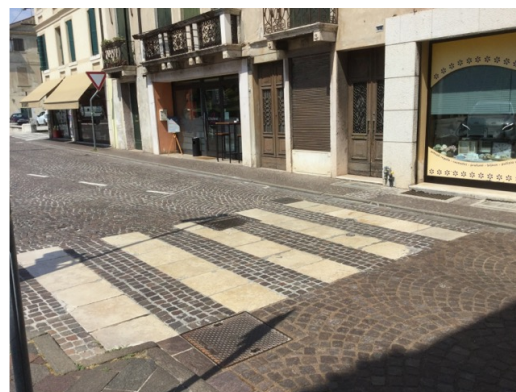
Assenza di **segnalazione tattile** per non vedenti in prossimità di **attraversamento pedonale** posto in **senso ortogonale al senso di marcia**.

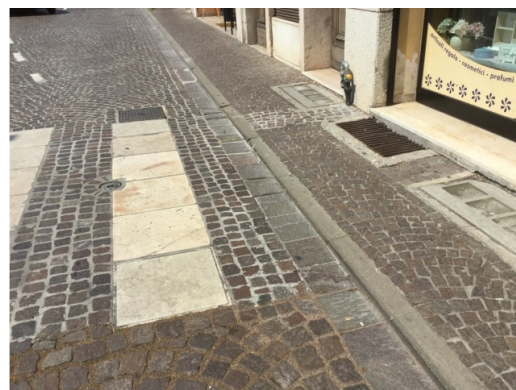
Dislivello causato da gradino **max 2,5 cm**

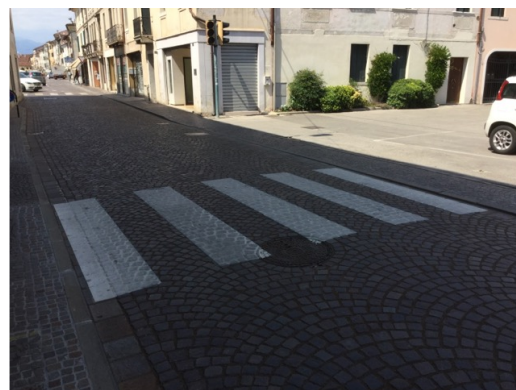
Dislivello causato da gradino **max 2,5 cm**

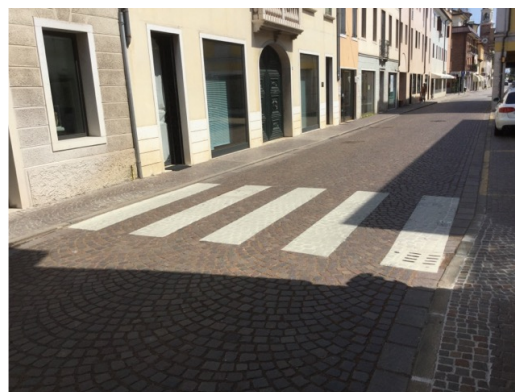
Dislivello causato da gradino **max 2,5 cm**

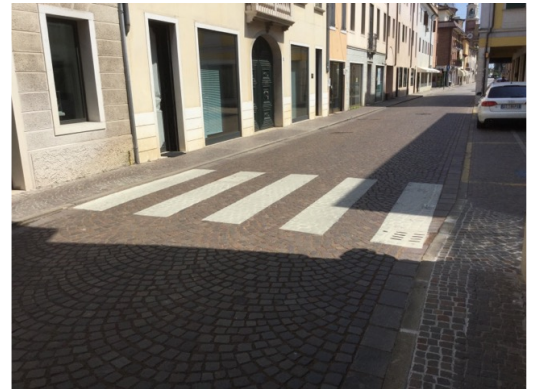
Assenza di **segnalazione tattile** per non vedenti in prossimità di **attraversamento pedonale** posto in **senso ortogonale al senso di marcia**.

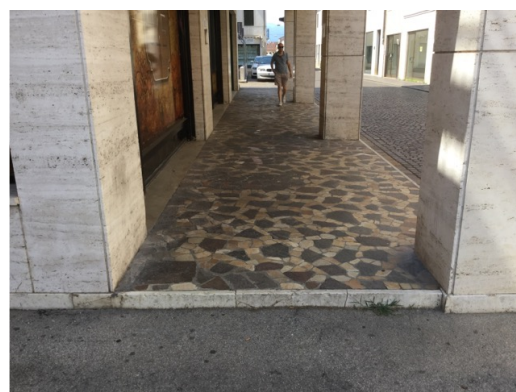
Dislivello causato da gradino di **2/30 cm**

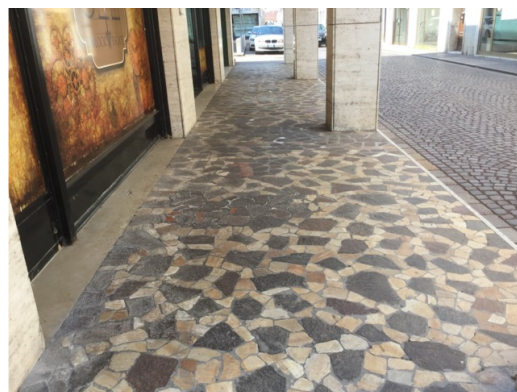
Pavimentazione con **sconnessioni dovute alle fugature**

Rifacimento della fugatura tramite asportazione materiale eventualmente sporgente e ripristino materiale dove mancante, con stilatura adeguata al fine di ottenere perfetta complanarietà tra gli elementi costituenti la pavimentazione.

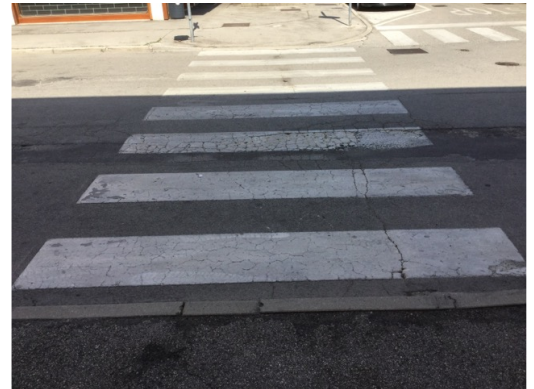
Attraversamento pedonale con pavimentazione inadeguata per la **presenza di sconnessioni**, chiusini/caditoie non raccordati con la pavimentazione esistente

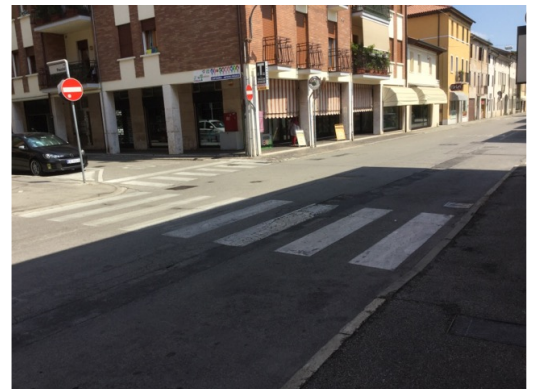
Assenza di **segnalazione tattile** per non vedenti in prossimità di **attraversamento pedonale** posto in **senso ortogonale al senso di marcia**.

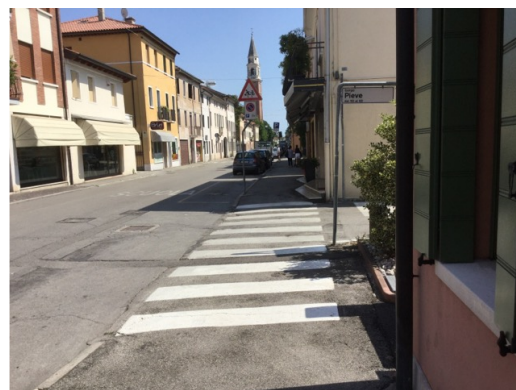
Assenza di **segnalazione tattile** per non vedenti in prossimità di **attraversamento pedonale** posto in **senso ortogonale al senso di marcia**.

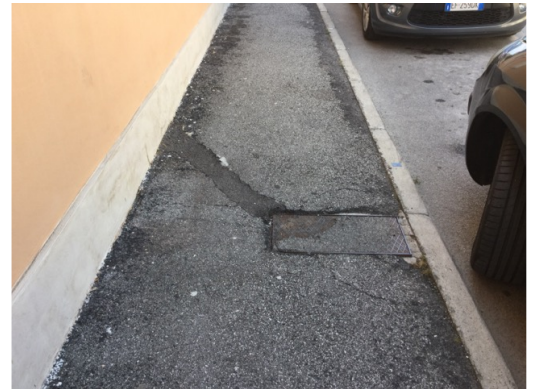
Presenza di sconnessioni, buche isolate, deformazioni della pavimentazione esistente, assenza di porzioni di essa.

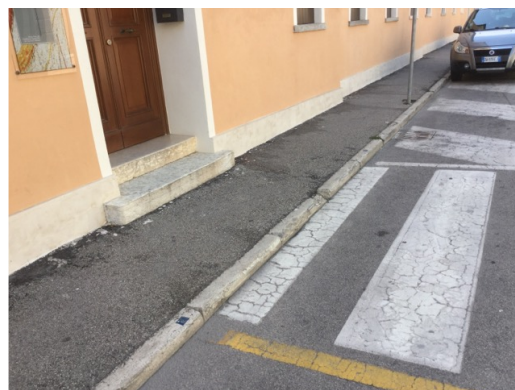
Dislivello causato da gradino di **2/30 cm**

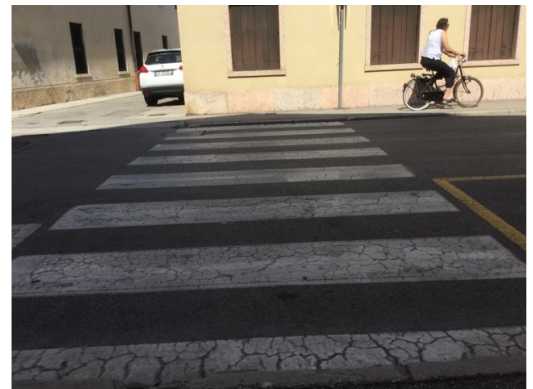
Assenza di **segnalazione tattile** per non vedenti in prossimità di **attraversamento pedonale** posto in **senso ortogonale al senso di marcia**.

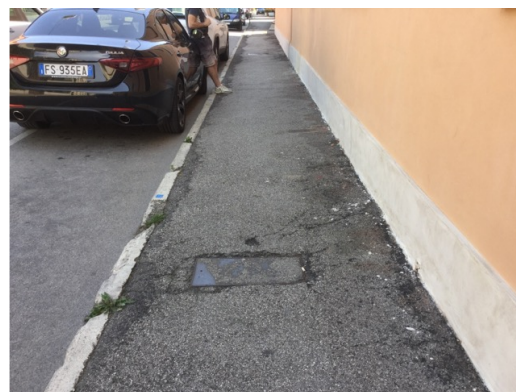
Presenza di sconnessioni, buche isolate, deformazioni della pavimentazione esistente, assenza di porzioni di essa.

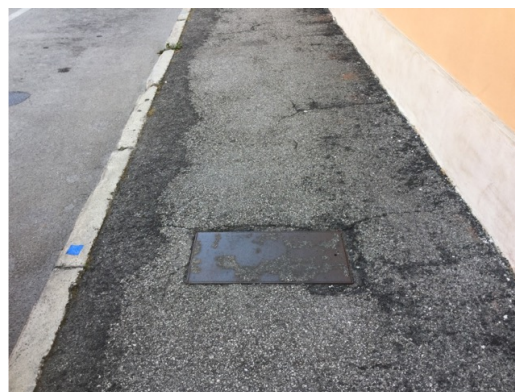
Presenza di sconnessioni, buche isolate, deformazioni della pavimentazione esistente, assenza di porzioni di essa.

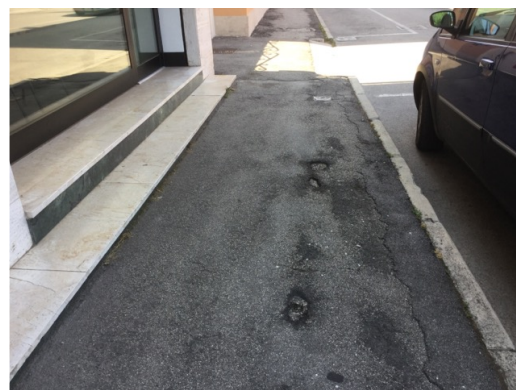
Sconnessione generalizzata della pavimentazione

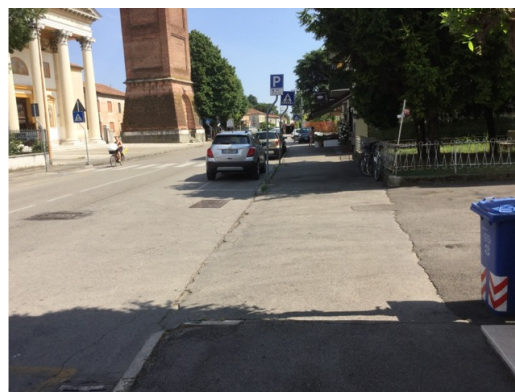
Assenza di **strisce zebraate**

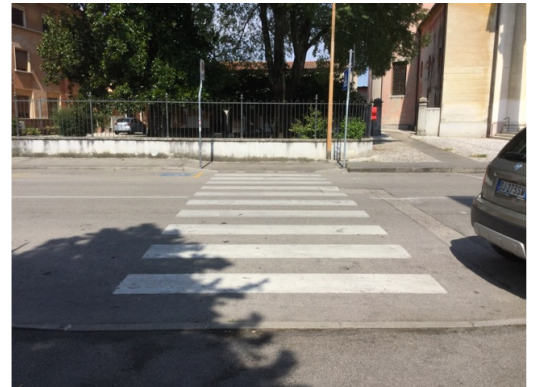
Assenza di **segnalazione tattile** per non vedenti in prossimità di **attraversamento pedonale** posto in **senso ortogonale al senso di marcia**.

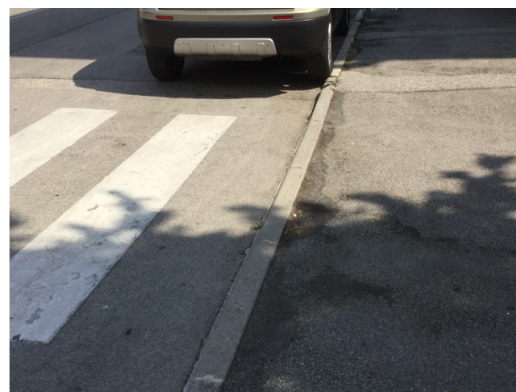
Sconnessione generalizzata della pavimentazione

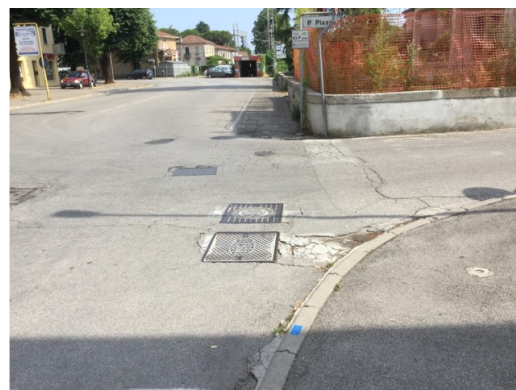
Assenza di attraversamento pedonale a raso

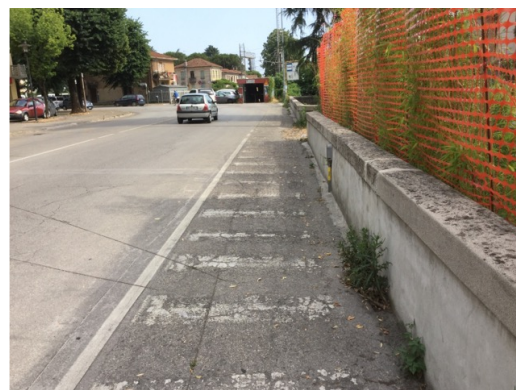
Assenza di percorso a raso

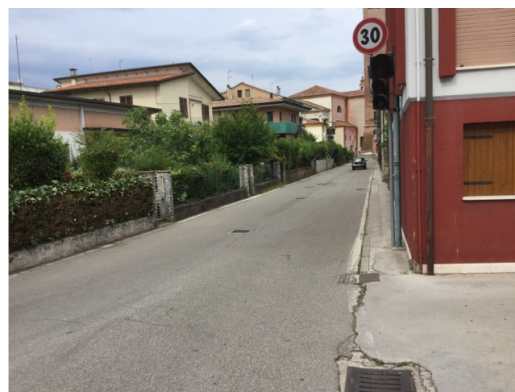
Assenza di percorso a raso

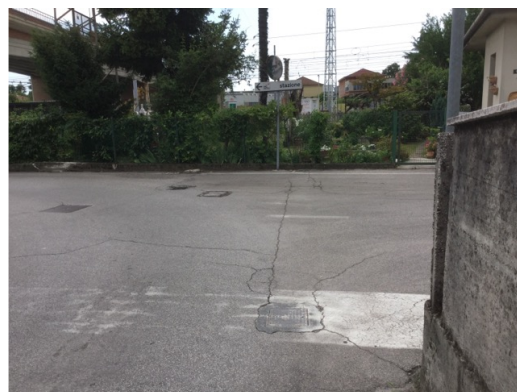
Assenza di attraversamento pedonale a raso

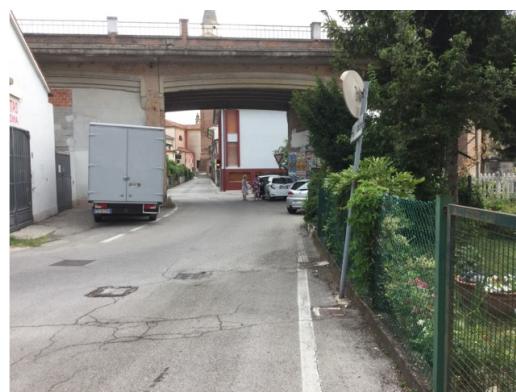
Assenza di percorso a raso

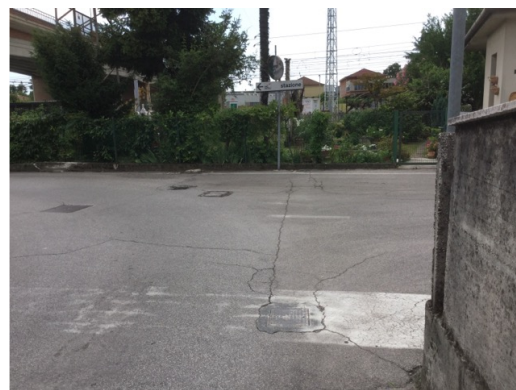
Assenza di attraversamento pedonale a raso

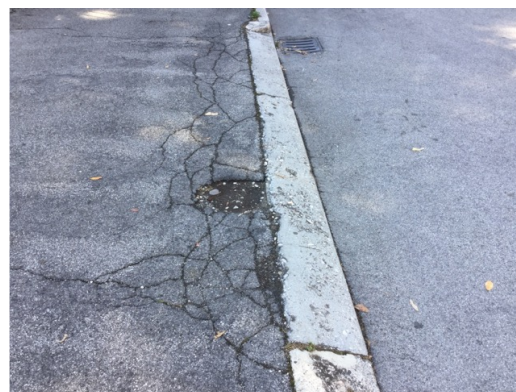
Presenza di sconnessioni, buche isolate, deformazioni della pavimentazione esistente, assenza di porzioni di essa.

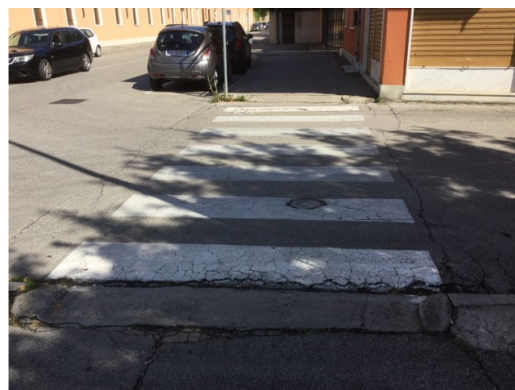
Attraversamento pedonale con pavimentazione inadeguata per la **presenza di sconnessioni**, chiusini/caditoie non raccordati con la pavimentazione esistente

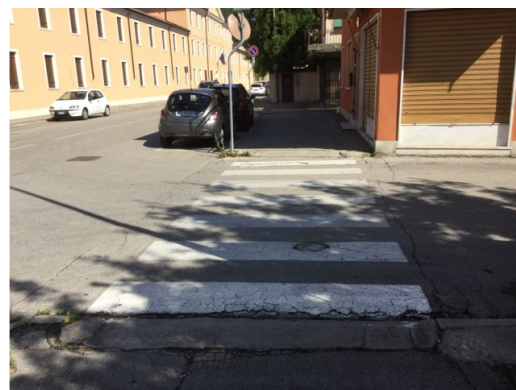
Assenza di **segnalazione tattile** per non vedenti in prossimità di **attraversamento pedonale** posto in **senso ortogonale al senso di marcia**.

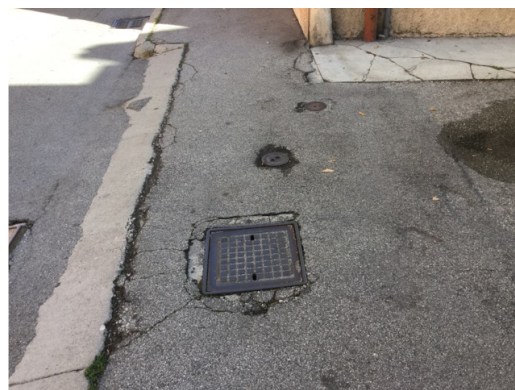
Caditoia inadeguata

Sostituzione della caditoia con nuovo manufatto che verrà incassato e reso perfettamente complanare al pavimento. La caditoia non dovrà presentare fessure tali da costituire ostacolo o pericolo rispetto a ruote, tacchi o bastoni. I vuoti non potranno essere attraversati da sfere di diametro superiore ai 20 mm (preferibilmente non superiore a 15 mm); eventuali fessure parallele dovranno essere poste in senso ortogonale alla principale direzione di marcia.

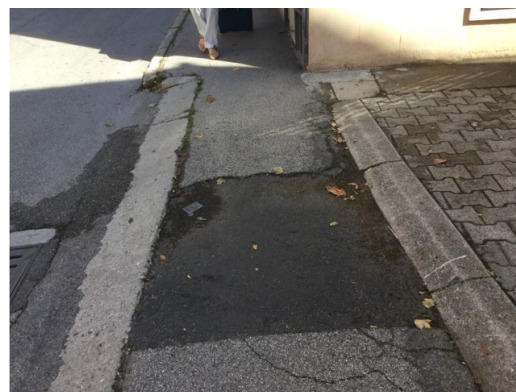
Presenza di sconnessioni, buche isolate, deformazioni della pavimentazione esistente, assenza di porzioni di essa.

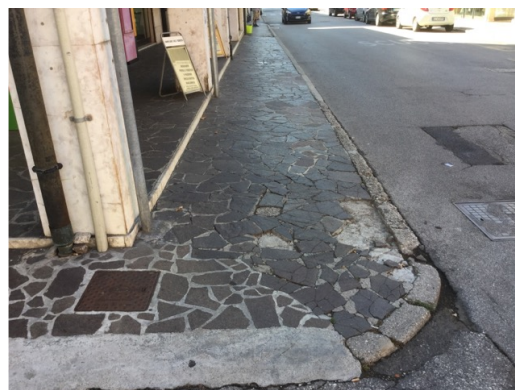
Sconnessione generalizzata della pavimentazione

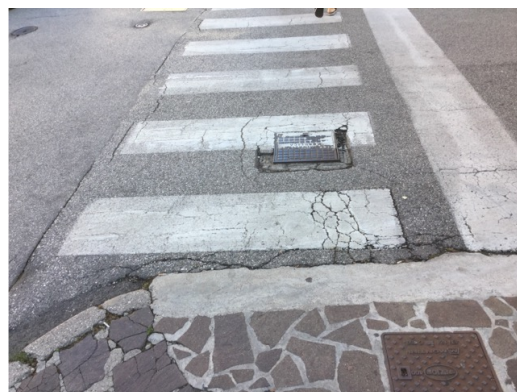
Attraversamento pedonale con pavimentazione inadeguata per la **presenza di sconnessioni**, chiusini/caditoie non raccordati con la pavimentazione esistente

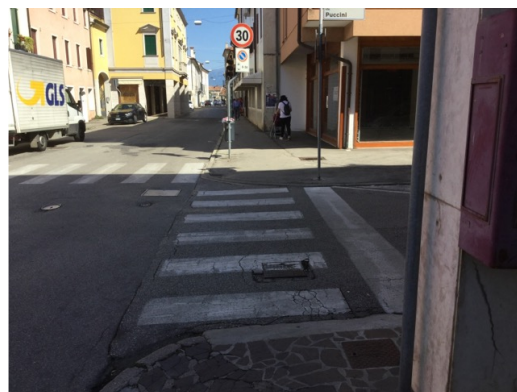
Assenza di **segnalazione tattile** per non vedenti in prossimità di **attraversamento pedonale** posto in **senso ortogonale al senso di marcia**.

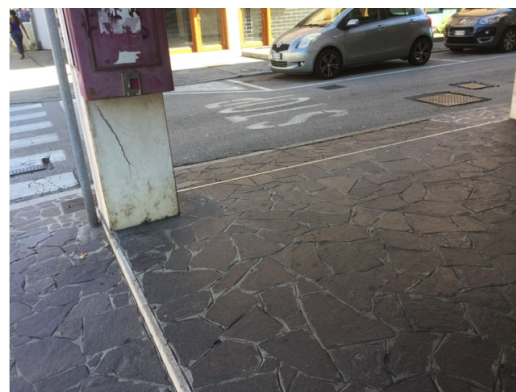
Dislivello causato da gradino di 2/30 cm

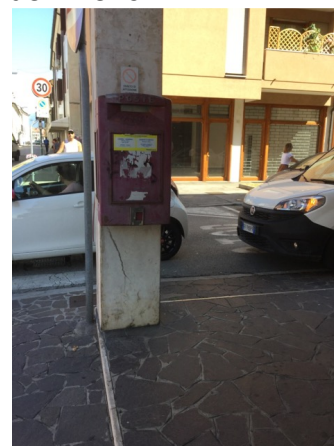
Contenitore postale posto ad **altezza eccessiva.**

Abbassare il contenitore postale a cm. 140 di altezza da terra intendendo per altezza massima la fessura dell'impostazione. L'oggetto non dovrà sporgere eccessivamente sul percorso pedonale e quindi non costituire ostacolo soprattutto per le persone non vedenti.

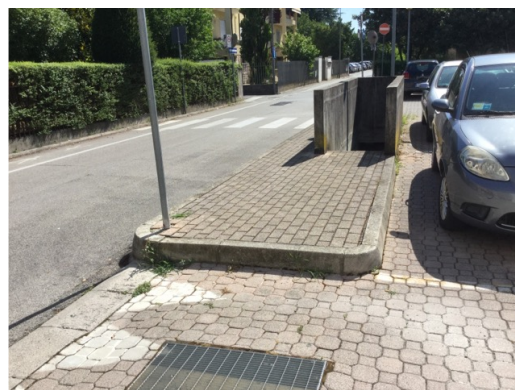
Dislivello causato da gradino di **2/30 cm**

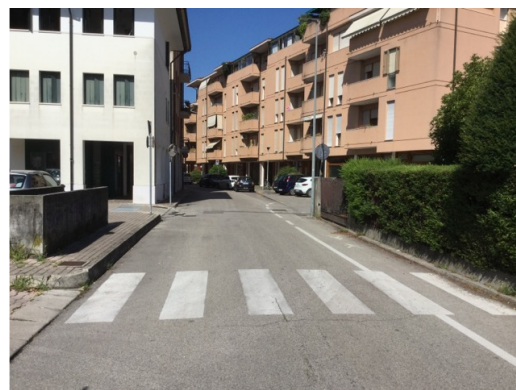
Assenza di attraversamento pedonale a raso

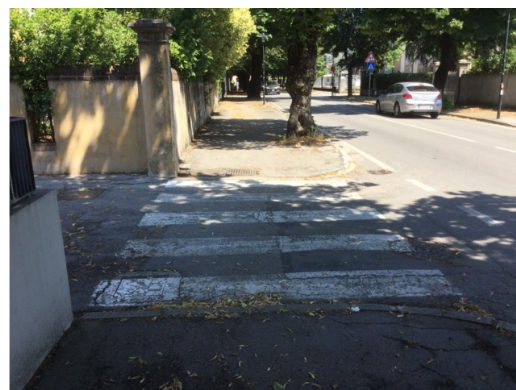
Assenza di **segnalazione tattile** per non vedenti in prossimità di **attraversamento pedonale** posto in **senso ortogonale al senso di marcia**.

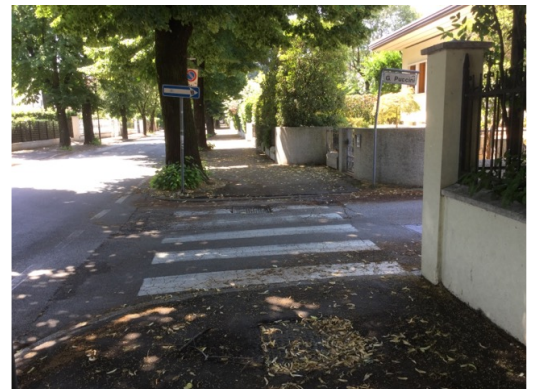
Assenza di **segnalazione tattile** per non vedenti in prossimità di **attraversamento pedonale** posto in **senso ortogonale al senso di marcia**.

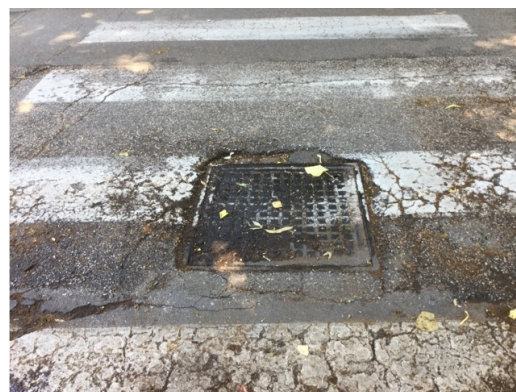
Presenza di sconnessioni, buche isolate, deformazioni della pavimentazione esistente, assenza di porzioni di essa.

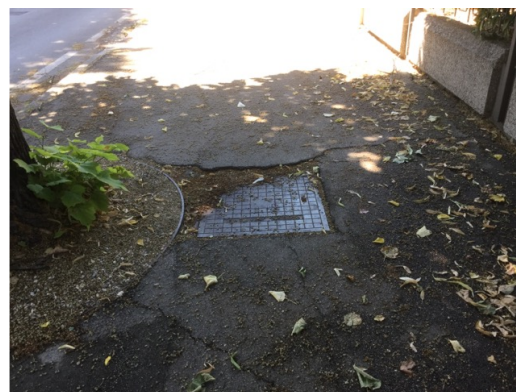
Presenza di sconnessioni, buche isolate, deformazioni della pavimentazione esistente, assenza di porzioni di essa.

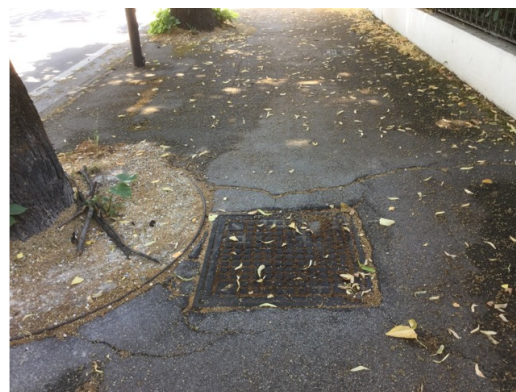
Presenza di sconnessioni, buche isolate, deformazioni della pavimentazione esistente, assenza di porzioni di essa.

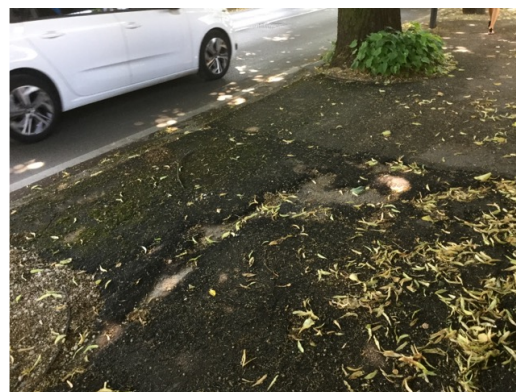
Presenza di sconnessioni, buche isolate, deformazioni della pavimentazione esistente, assenza di porzioni di essa.

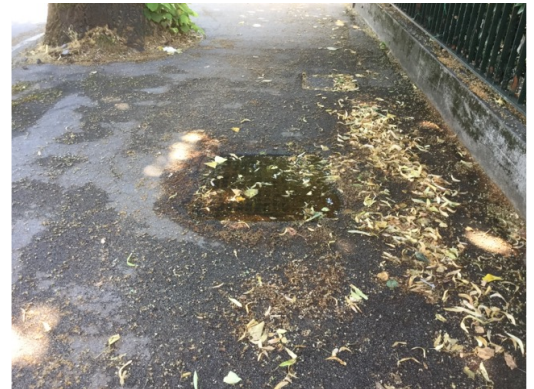
Presenza di sconnessioni, buche isolate, deformazioni della pavimentazione esistente, assenza di porzioni di essa.

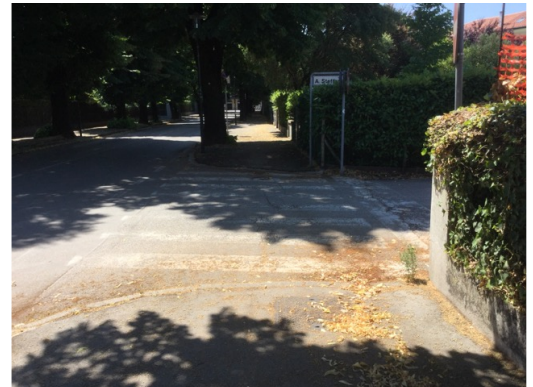
Assenza di **segnalazione tattile** per non vedenti in prossimità di **attraversamento pedonale** posto in **senso ortogonale al senso di marcia**.

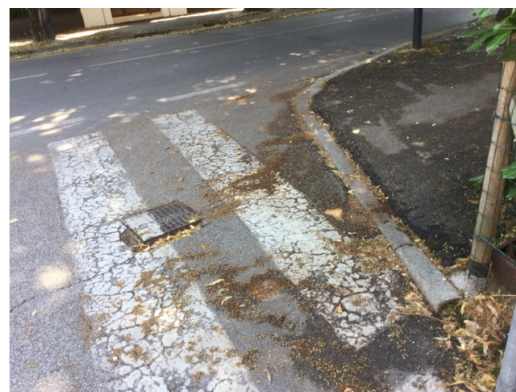
Attraversamento pedonale con pavimentazione inadeguata per la **presenza di sconnessioni**, chiusini/caditoie non raccordati con la pavimentazione esistente

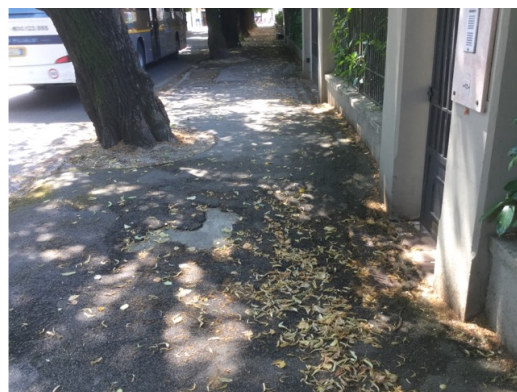
Passo carraio inadeguato

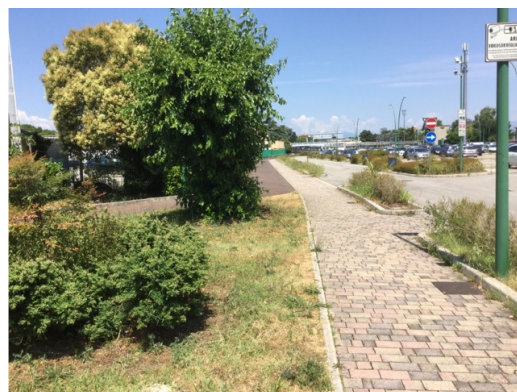
Assenza di panca per la seduta

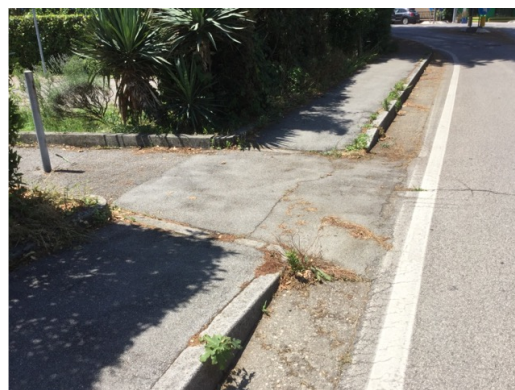
Scivolo con **pendenza eccessiva**

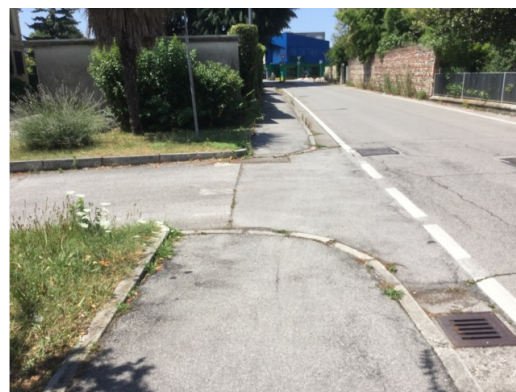
Assenza di attraversamento pedonale a raso

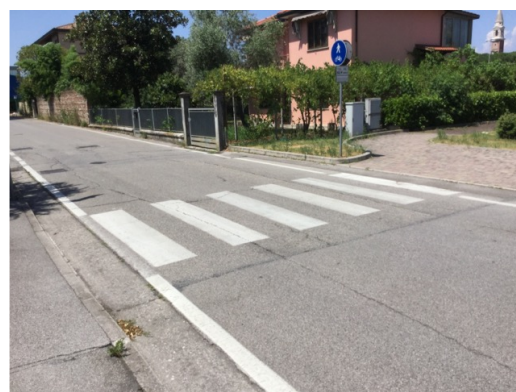
Assenza di **segnalazione tattile** per non vedenti in prossimità di **attraversamento pedonale** posto in **senso ortogonale al senso di marcia**.

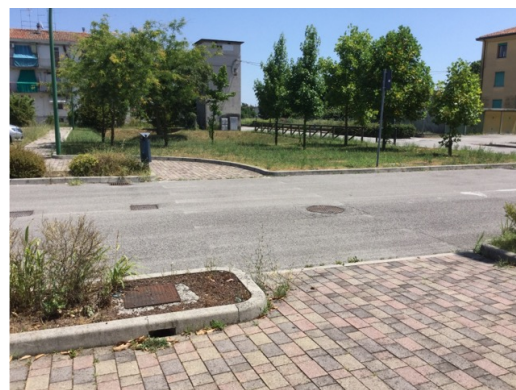
Assenza di **strisce zebraate**

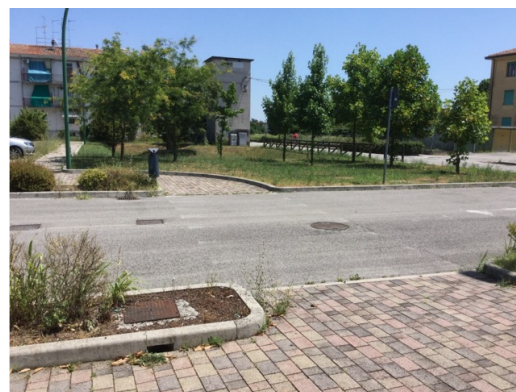
Assenza di **segnalazione tattile** per non vedenti in prossimità di **attraversamento pedonale** posto in **senso ortogonale al senso di marcia**.

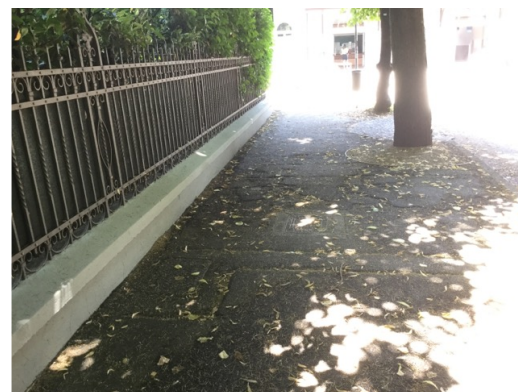
Sconnessione generalizzata della pavimentazione

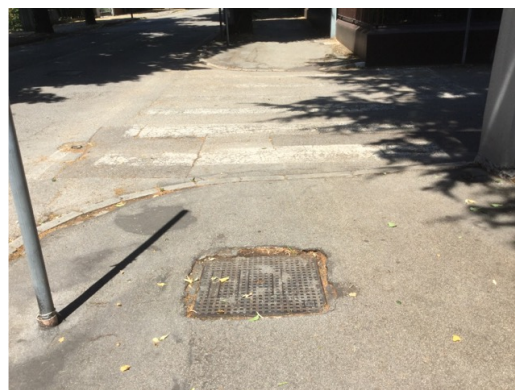
Caditoia inadeguata

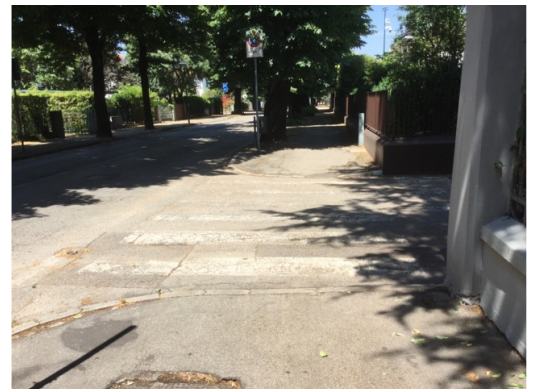
Assenza di **segnalazione tattile** per non vedenti in prossimità di **attraversamento pedonale** posto in **senso ortogonale al senso di marcia**.

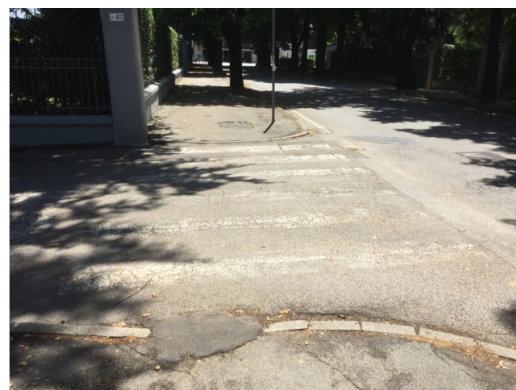
Assenza di **strisce zebraate**

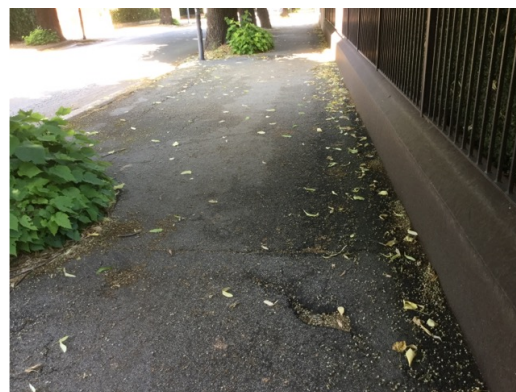
Presenza di sconnessioni, buche isolate, deformazioni della pavimentazione esistente, assenza di porzioni di essa.

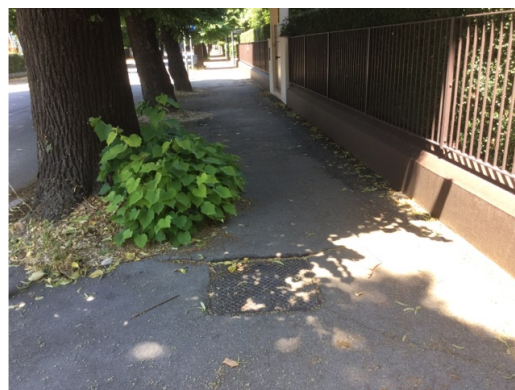
Presenza di sconnessioni, buche isolate, deformazioni della pavimentazione esistente, assenza di porzioni di essa.

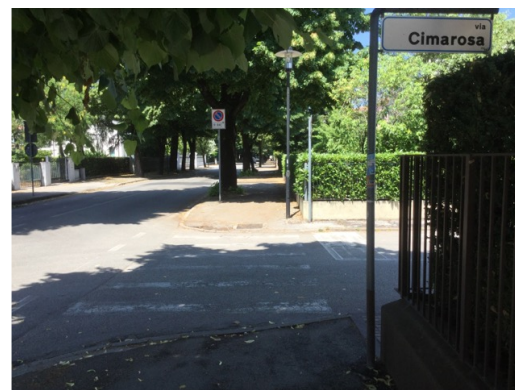
Attraversamento pedonale con pavimentazione inadeguata per la **presenza di sconnessioni**, chiusini/caditoie non raccordati con la pavimentazione esistente

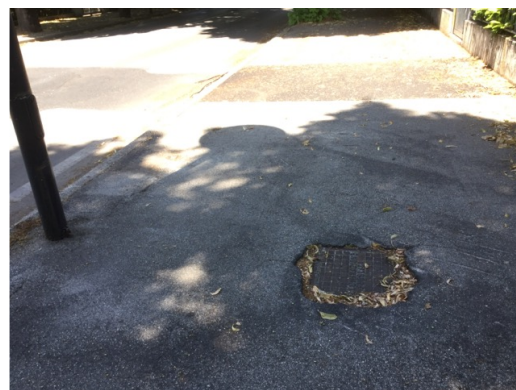
Presenza di sconnessioni, buche isolate, deformazioni della pavimentazione esistente, assenza di porzioni di essa.

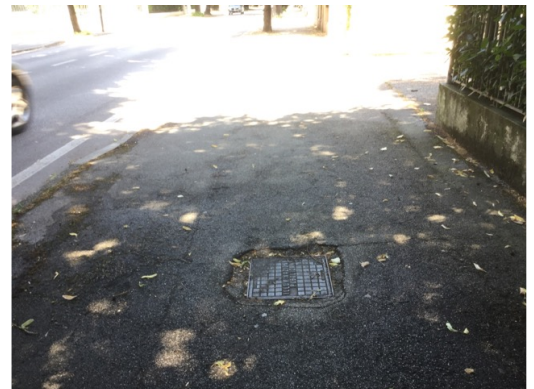
Caditoia inadeguata

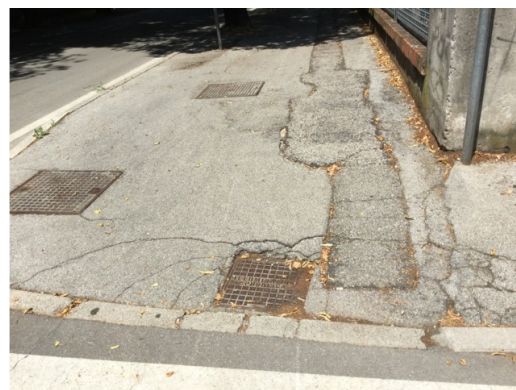
Presenza di sconnessioni, buche isolate, deformazioni della pavimentazione esistente, assenza di porzioni di essa.

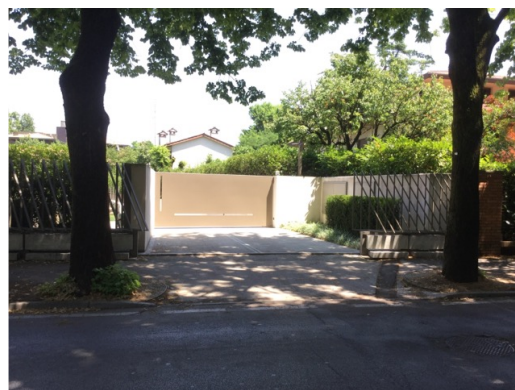
Passo carraio inadeguato

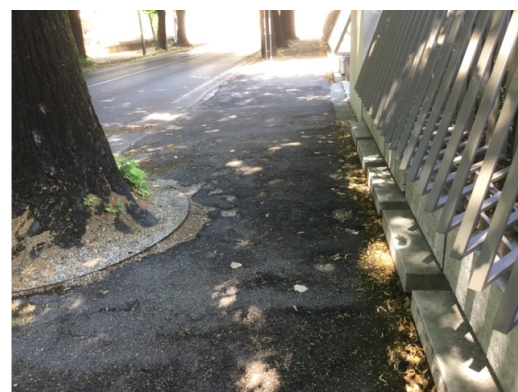
Sconnessione generalizzata della pavimentazione

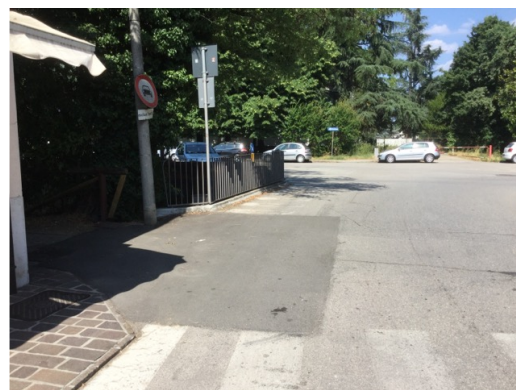
Assenza di attraversamento pedonale rialzato.

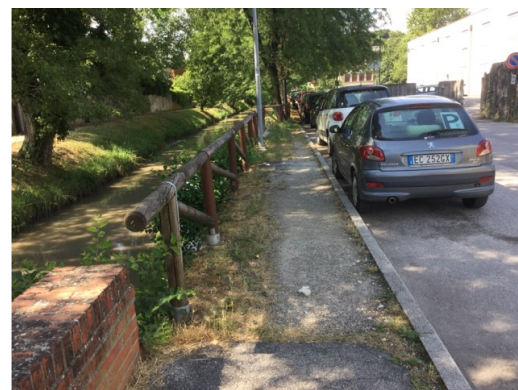
Percorso a raso con sconnessioni, buche, mancata finitura, deformazioni

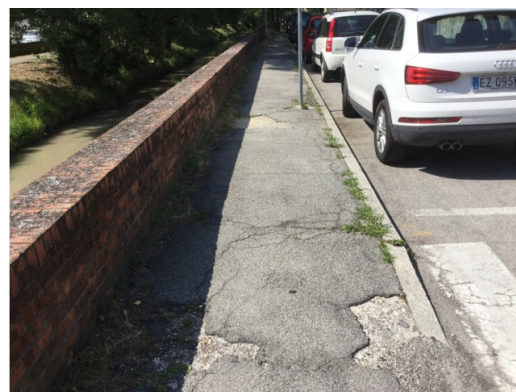
Sconnessione generalizzata della pavimentazione

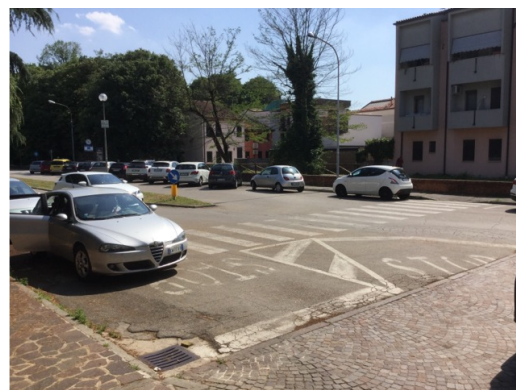
Assenza di attraversamento pedonale rialzato.

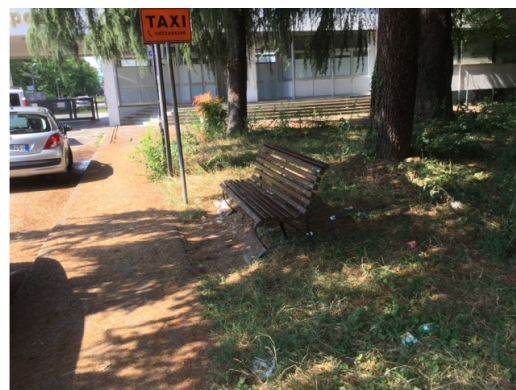
Assenza o adeguamento dimensionale dello stallo a corredo di seduta preesistente

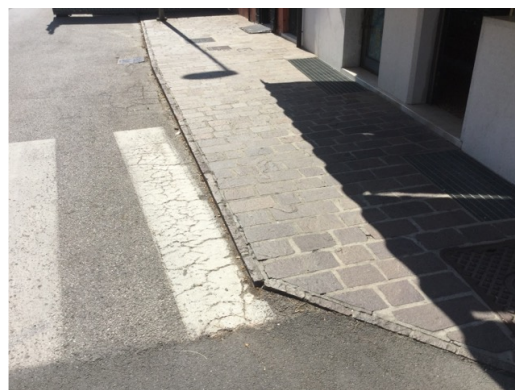
Dislivello causato da gradino di **2/30 cm**

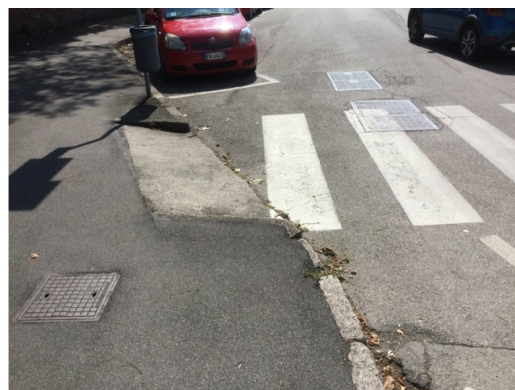
Scivolo con **pendenza eccessiva**

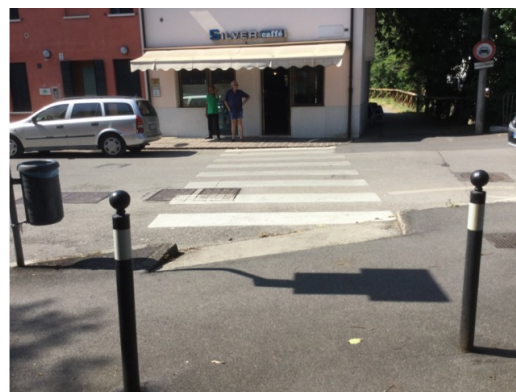
Assenza di **segnalazione tattile** per non vedenti in prossimità di **attraversamento pedonale** posto in **senso ortogonale al senso di marcia**.

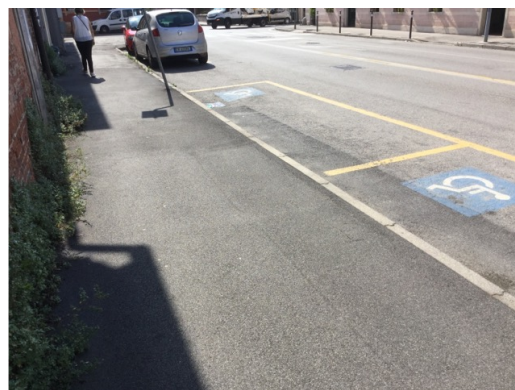
Dislivello causato da **gradino di 2/30 cm**

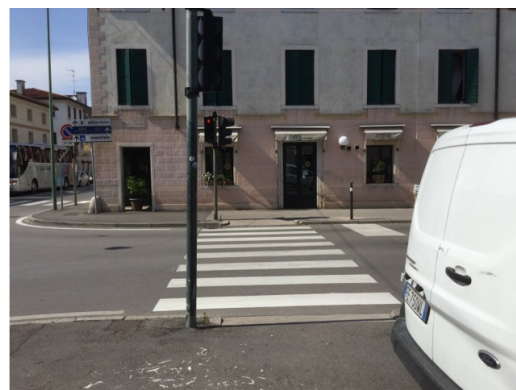
Assenza di **segnalazione tattile** per non vedenti in prossimità di **attraversamento pedonale** posto in **senso ortogonale al senso di marcia**.

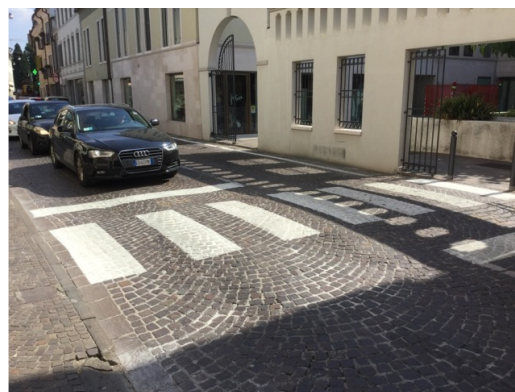
Assenza di **segnalazione tattile** per non vedenti in prossimità di **attraversamento pedonale** posto in **senso ortogonale al senso di marcia**.

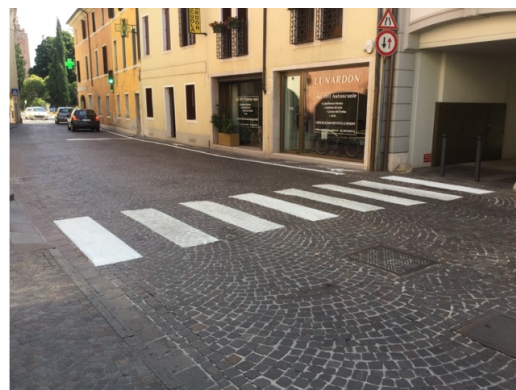
Assenza di **segnalazione tattile** per non vedenti in prossimità di **attraversamento pedonale** posto in **senso ortogonale al senso di marcia**.

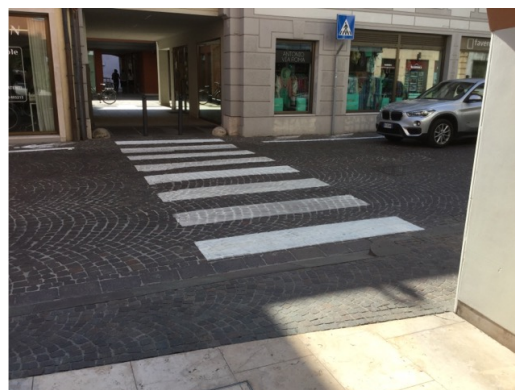
Dislivello causato da **gradino di 2/30 cm**

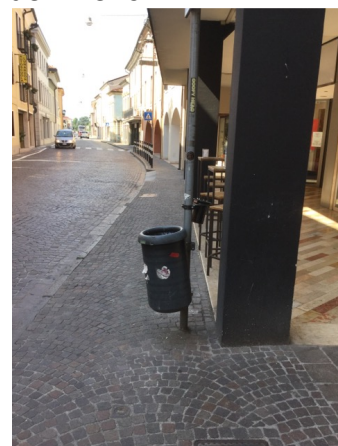
Ostacolo costituito da **cestino getta rifiuti**

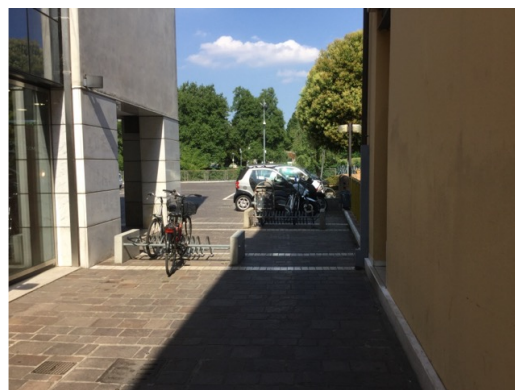
Portabiciclette in posizione pericolosa

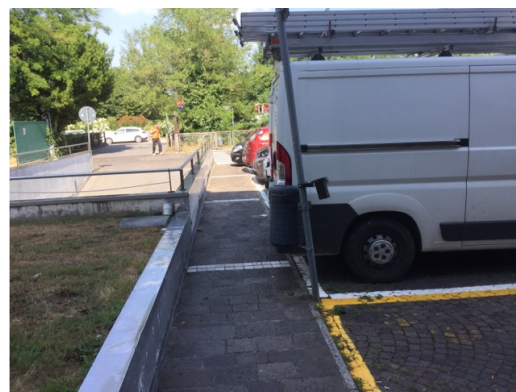
Assenza di protezione del percorso pedonale

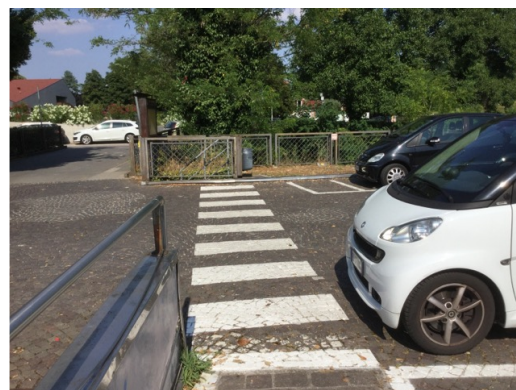
Assenza di **segnalazione tattile** per non vedenti in prossimità di **attraversamento pedonale** posto in **senso ortogonale al senso di marcia**.

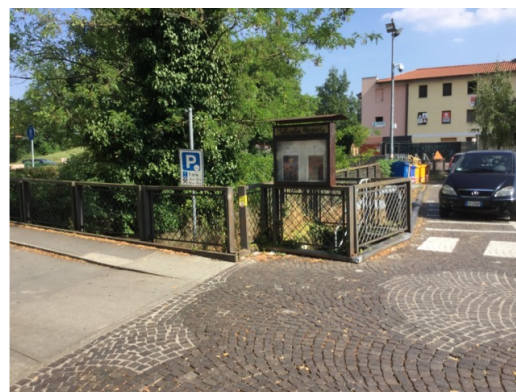
Assenza di percorso a raso

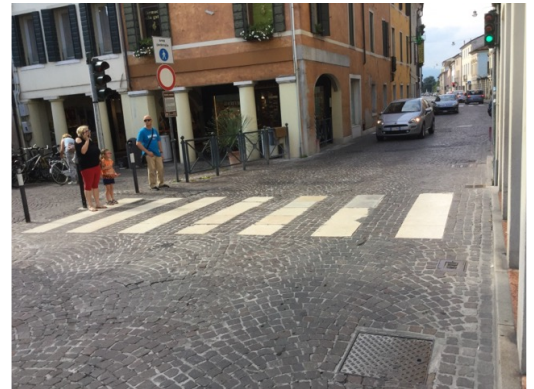
Assenza di **segnalazione tattile** per non vedenti in prossimità di **attraversamento pedonale** posto in **senso ortogonale al senso di marcia**.

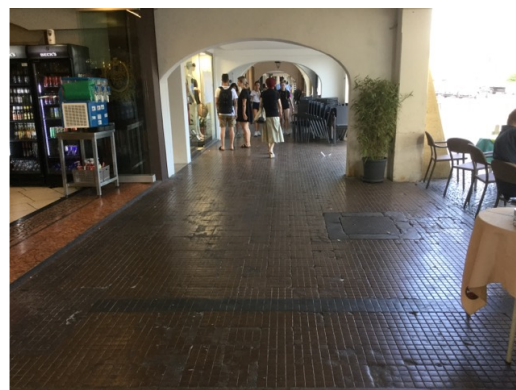
Pavimentazione con **sconnessioni dovute alle fugature**

Rifacimento della fugatura tramite asportazione materiale eventualmente sporgente e ripristino materiale dove mancante, con stilatura adeguata al fine di ottenere perfetta complanarietà tra gli elementi costituenti la pavimentazione.

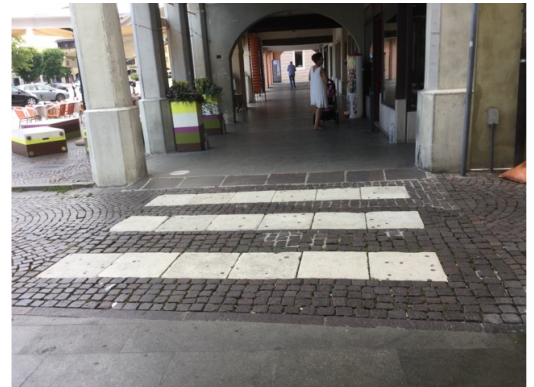
Pavimentazione con **sconnessioni dovute alle fugature**

Rifacimento della fugatura tramite asportazione materiale eventualmente sporgente e ripristino materiale dove mancante, con stilatura adeguata al fine di ottenere perfetta complanarietà tra gli elementi costituenti la pavimentazione.

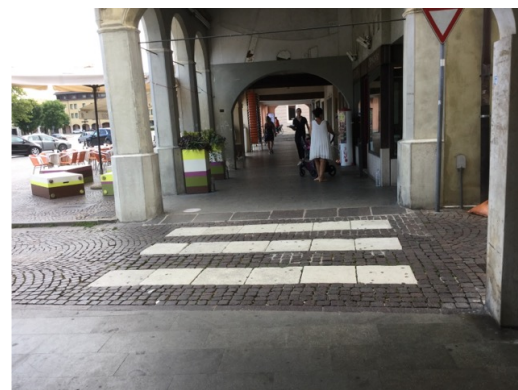
Assenza di **segnalazione tattile** per non vedenti in prossimità di **attraversamento pedonale** posto in **senso ortogonale al senso di marcia**.

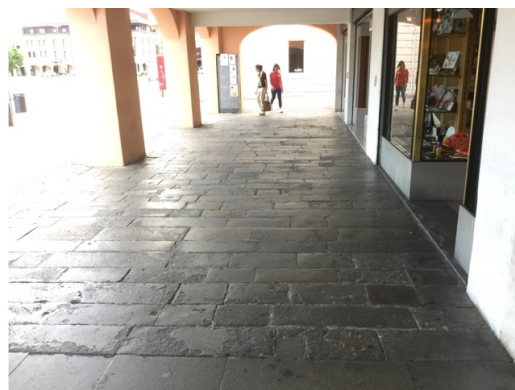
Pavimentazione con **sconnessioni dovute alle fugature**

Rifacimento della fugatura tramite asportazione materiale eventualmente sporgente e ripristino materiale dove mancante, con stilatura adeguata al fine di ottenere perfetta complanarietà tra gli elementi costituenti la pavimentazione.

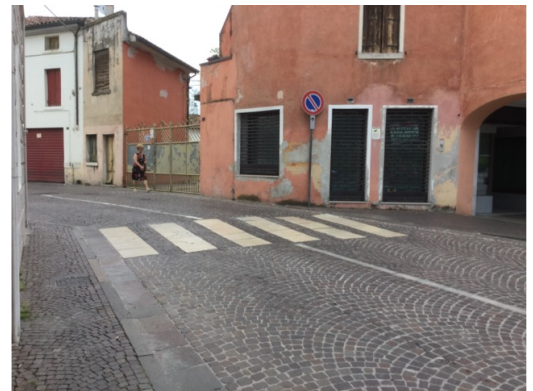
Assenza di **segnalazione tattile** per non vedenti in prossimità di **attraversamento pedonale** posto in **senso ortogonale al senso di marcia**.

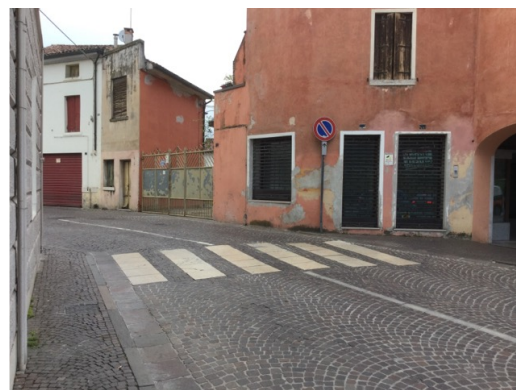
Attraversamento pedonale pericoloso su strada ad alta intensità di traffico
