N. Intervento

0001

CHIESA, via

Data del sopralluogo: 09/07/2019

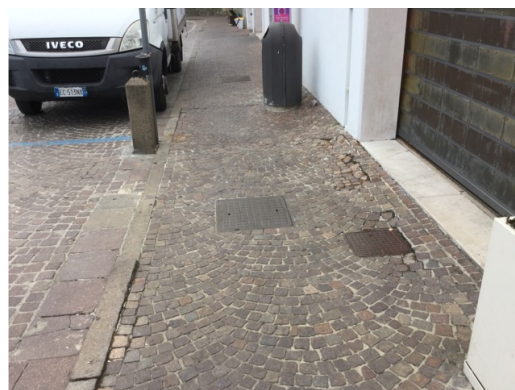
Presenza di sconnessioni, buche isolate, deformazioni della pavimentazione esistente, assenza di porzioni di essa.

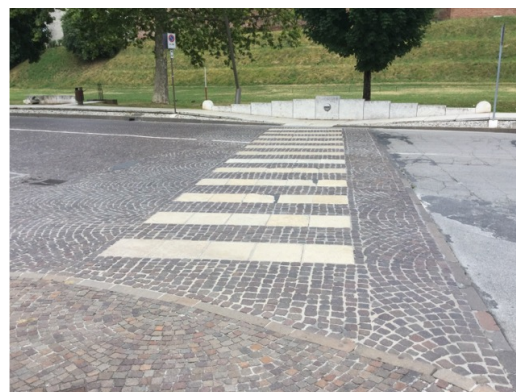
Assenza di **segnalazione tattile** per non vedenti in prossimità di **attraversamento pedonale** posto in **senso ortogonale al senso di marcia**.

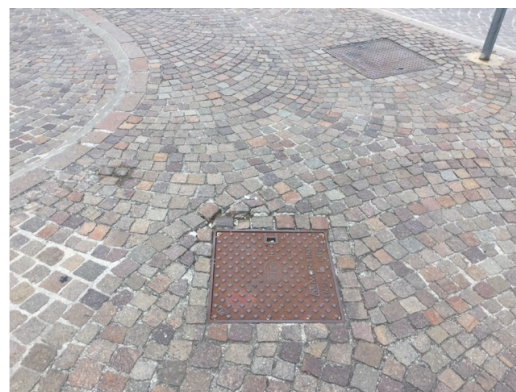
Presenza di sconnessioni, buche isolate, deformazioni della pavimentazione esistente, assenza di porzioni di essa.

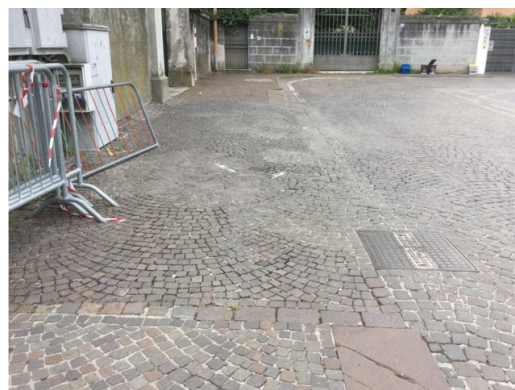
Presenza di sconnessioni, buche isolate, deformazioni della pavimentazione esistente, assenza di porzioni di essa.

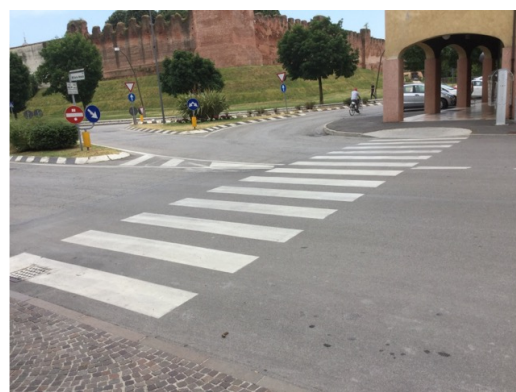
Assenza di **segnalazione tattile** per non vedenti in prossimità di **attraversamento pedonale** posto in **senso ortogonale al senso di marcia**.

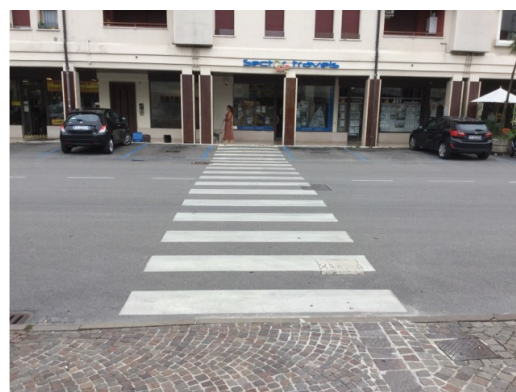
Assenza di **segnalazione tattile** per non vedenti in prossimità di **attraversamento pedonale** posto in **senso ortogonale al senso di marcia**.

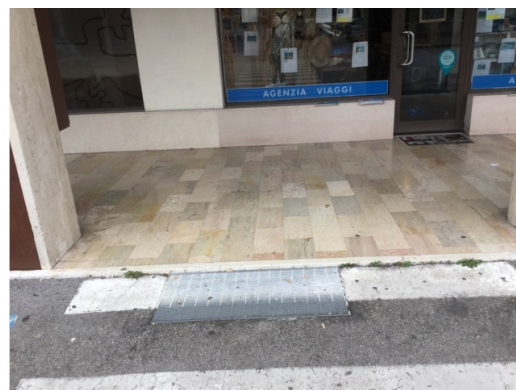
Dislivello causato da **gradino max 2,5 cm**

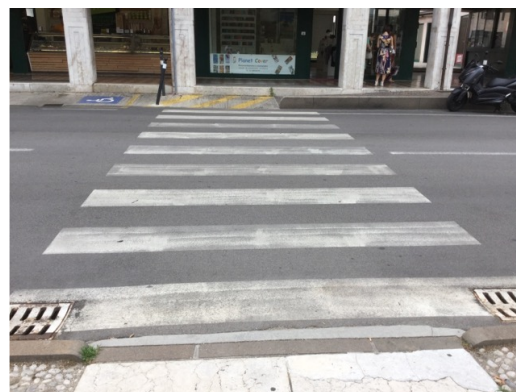
Assenza di **segnalazione tattile** per non vedenti in prossimità di **attraversamento pedonale** posto in **senso ortogonale al senso di marcia**.

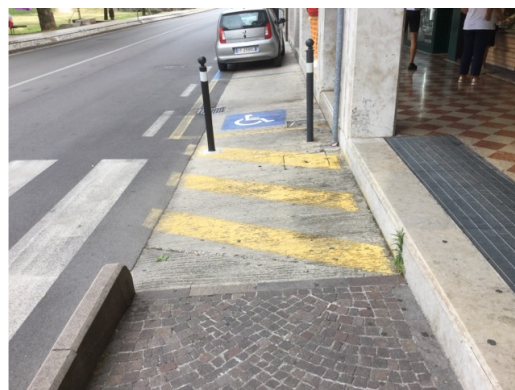
Parcheggio riservato con area di manovra per la carrozzina in pendenza trasversale (Pendenza superiore al 2%).

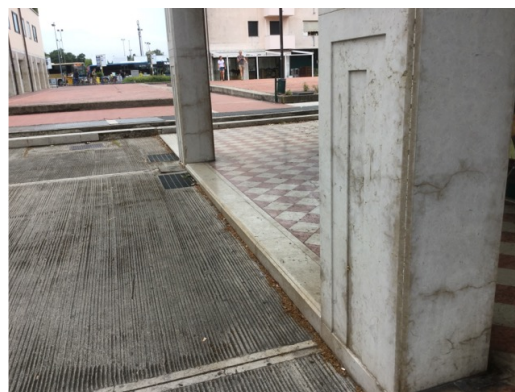
Dislivello causato da gradino di **2/30 cm**

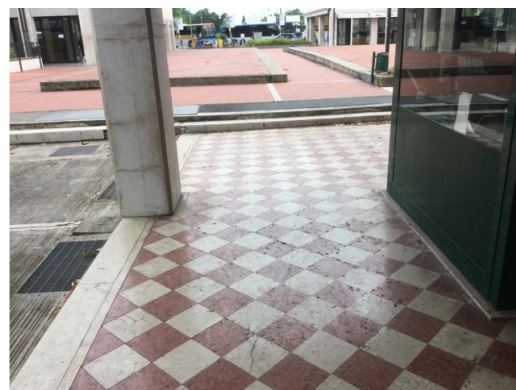
Dislivello causato da gradino di **2/30 cm**

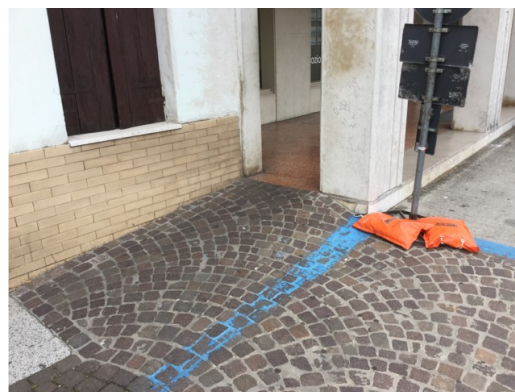
Scivolo con **pendenza eccessiva**

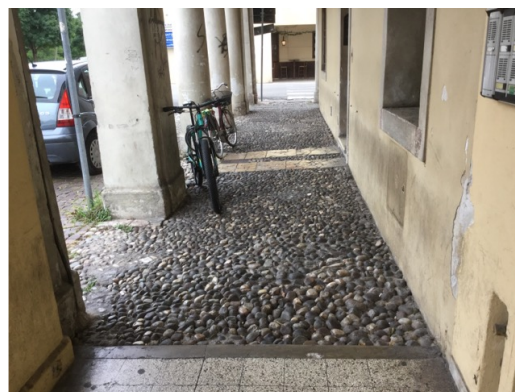
Pavimentazione con **sconnessioni dovute al ciottolo**

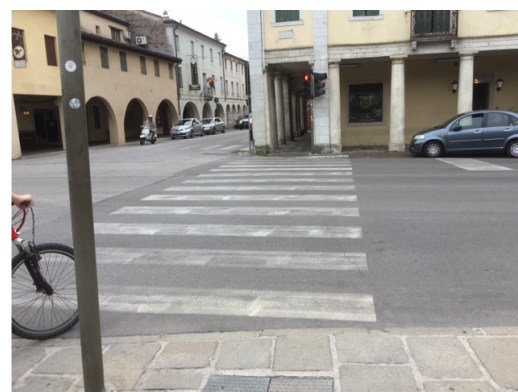
Assenza di **segnalazione tattile** per non vedenti in prossimità di **attraversamento pedonale** posto in **senso ortogonale al senso di marcia**.

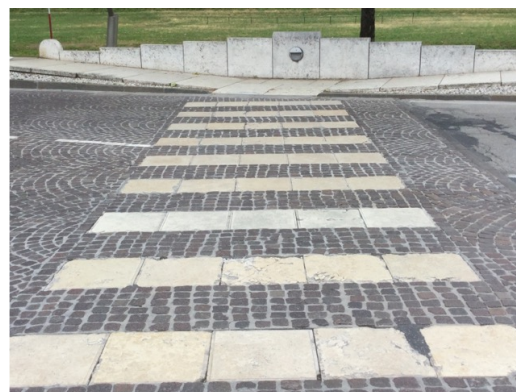
Attraversamento pedonale con pavimentazione inadeguata per la **presenza di sconnessioni**, chiusini/caditoie non raccordati con la pavimentazione esistente

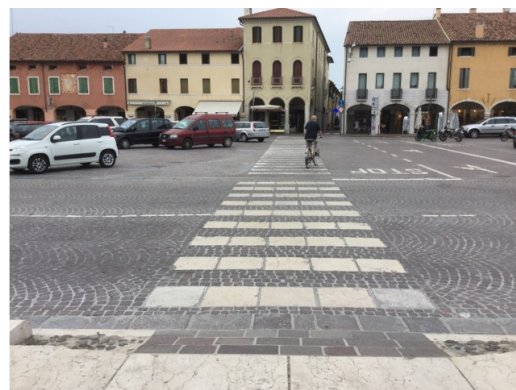
Assenza di **segnalazione tattile** per non vedenti in prossimità di **attraversamento pedonale** posto in **senso ortogonale al senso di marcia**.

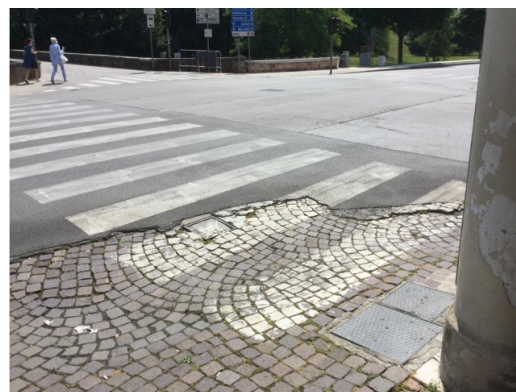
Presenza di sconnessioni, buche isolate, deformazioni della pavimentazione esistente, assenza di porzioni di essa.

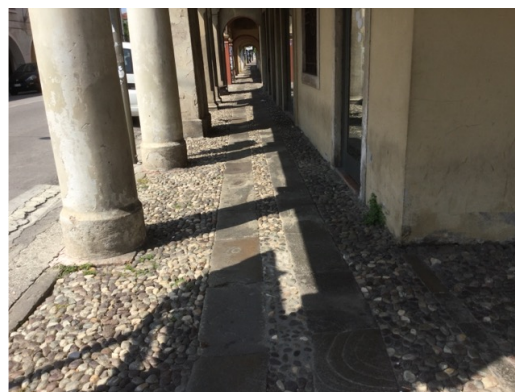
Pavimentazione con **sconnessioni dovute al ciottolo**

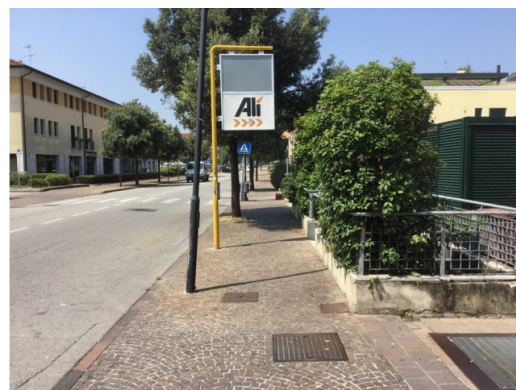
Assenza di segnalazione **tattilo-plantare** per l'intercettazione di pubblici servizi (Targa tattile, fermata del mezzo pubblico)

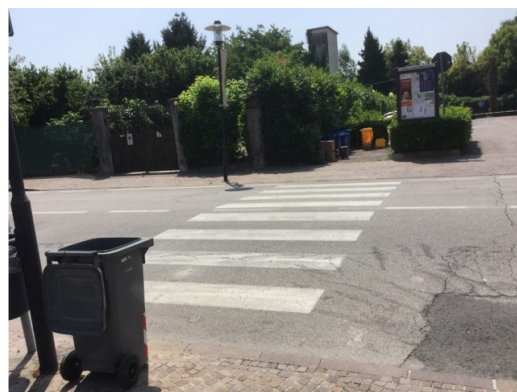
Assenza di **segnalazione tattile** per non vedenti in prossimità di **attraversamento pedonale** posto in **senso ortogonale al senso di marcia**.

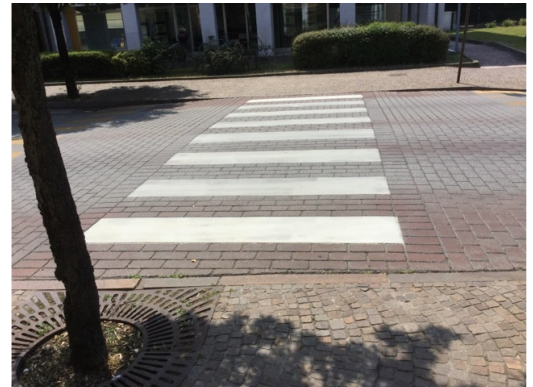
Assenza di **segnalazione tattile** per non vedenti in prossimità di **attraversamento pedonale** posto in **senso ortogonale al senso di marcia**.

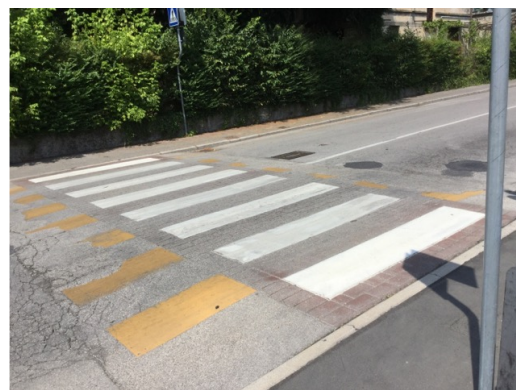
Assenza di **segnalazione tattile** per non vedenti in prossimità di **attraversamento pedonale** posto in **senso ortogonale al senso di marcia**.

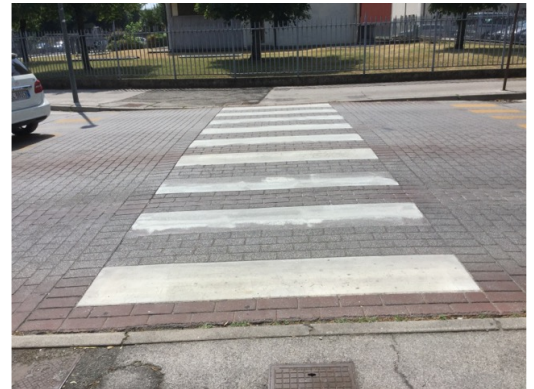
Assenza di **segnalazione tattile** per non vedenti in prossimità di **attraversamento pedonale** posto in **senso ortogonale al senso di marcia**.

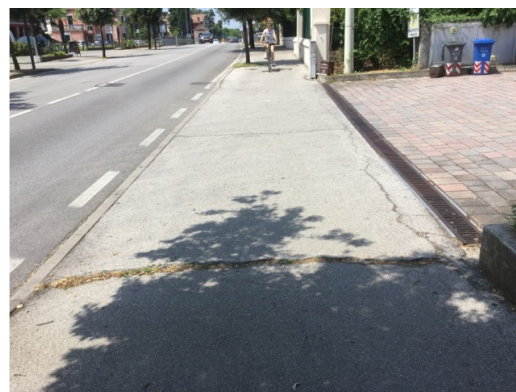
Presenza di sconnessioni, buche isolate, deformazioni della pavimentazione esistente, assenza di porzioni di essa.

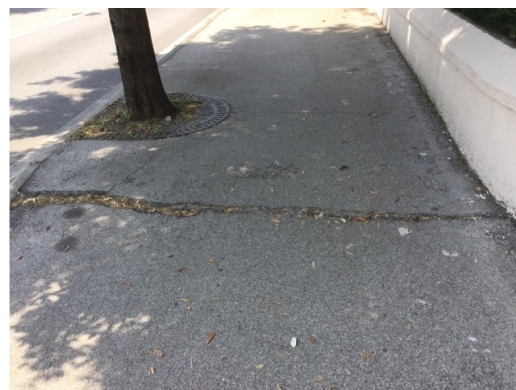
Presenza di sconnessioni, buche isolate, deformazioni della pavimentazione esistente, assenza di porzioni di essa.

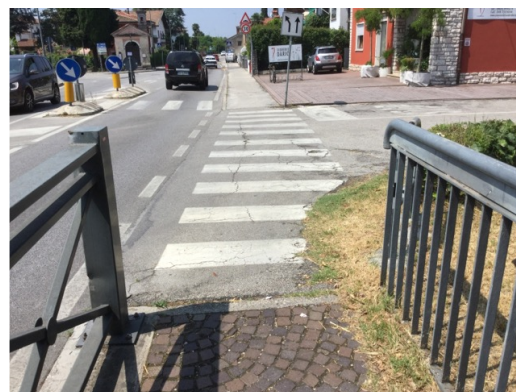
Attraversamento pedonale con pavimentazione inadeguata per la **presenza di sconnessioni**, chiusini/caditoie non raccordati con la pavimentazione esistente

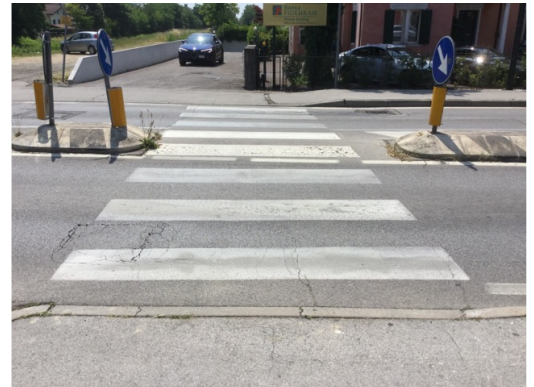
Assenza di **segnalazione tattile** per non vedenti in prossimità di **attraversamento pedonale** posto in **senso ortogonale al senso di marcia**.

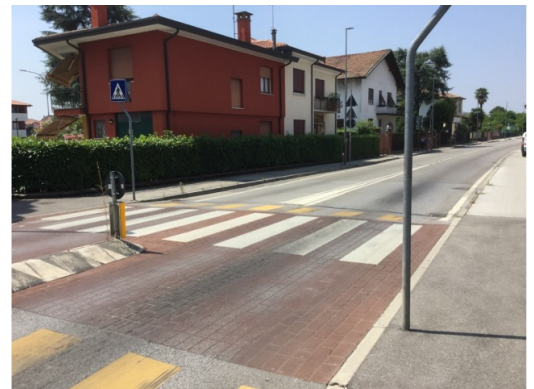
Assenza di **segnalazione tattile** per non vedenti in prossimità di **attraversamento pedonale** posto in **senso ortogonale al senso di marcia**.

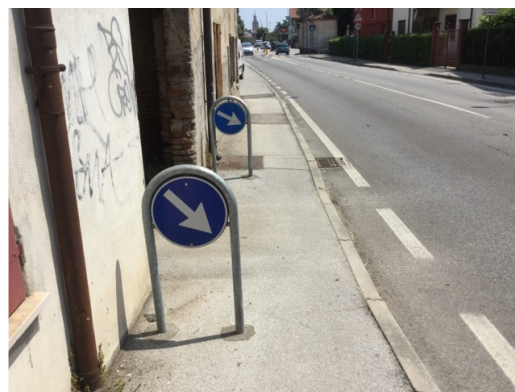
Ostacolo costituito da paletto/archetto parapetonale

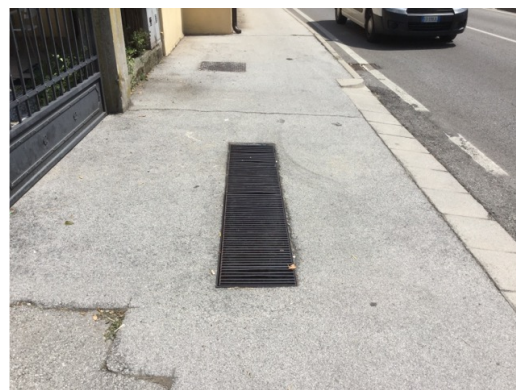
Pavimentazione **dissestata** per la presenza di **caditoia/griglia**

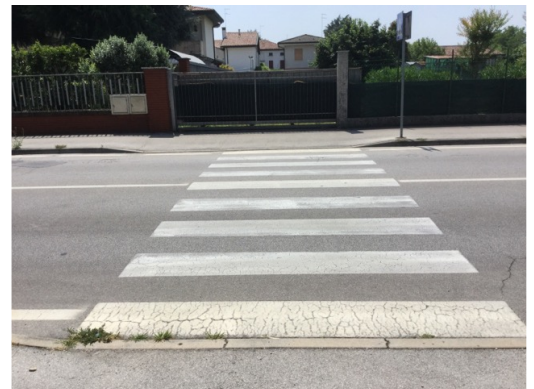
Assenza di **segnalazione tattile** per non vedenti in prossimità di **attraversamento pedonale** posto in **senso ortogonale al senso di marcia**.

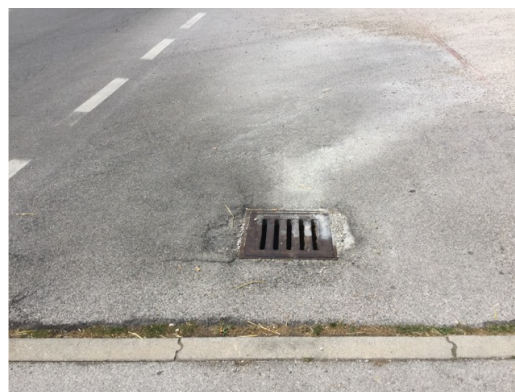
Pavimentazione **dissestata** per la presenza di **caditoia/griglia**

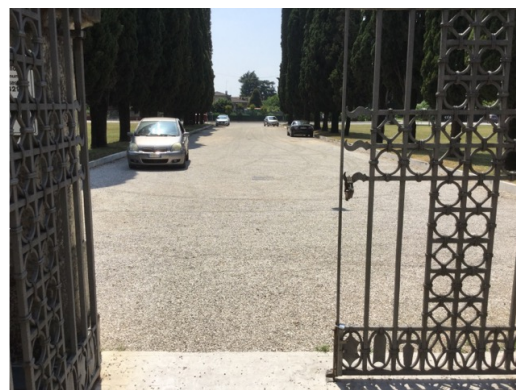
Assenza di adeguata compattazione, presenza di buche, deformazioni su pavimentazione esistente in **ghiaia**

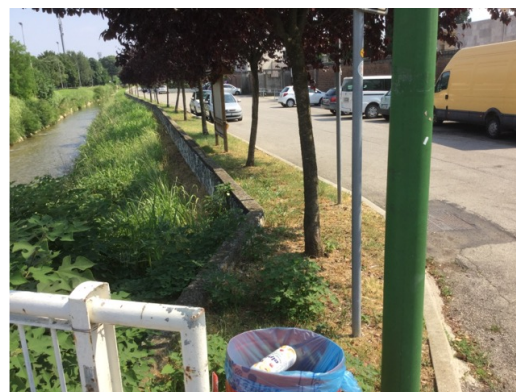
Assenza di percorso a raso

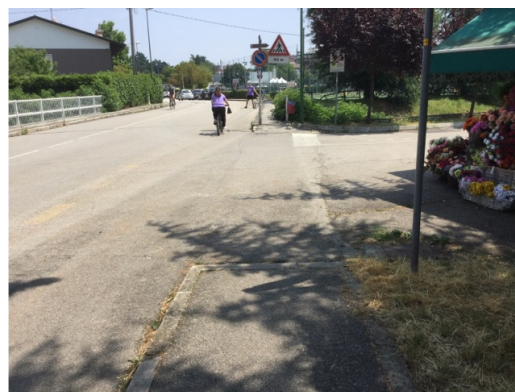
Assenza di attraversamento pedonale a raso

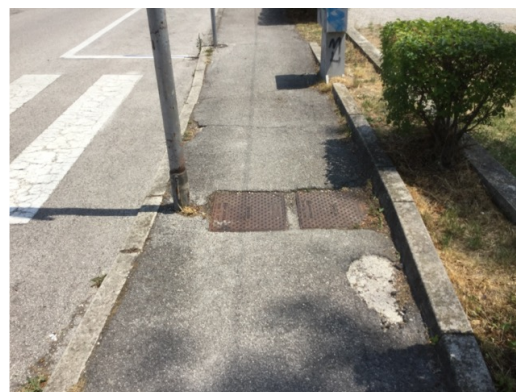
Presenza di sconnessioni, buche isolate, deformazioni della pavimentazione esistente, assenza di porzioni di essa.

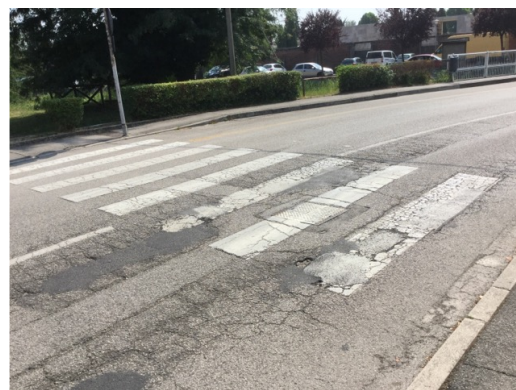
Attraversamento pedonale con pavimentazione inadeguata per la **presenza di sconnessioni**, chiusini/caditoie non raccordati con la pavimentazione esistente

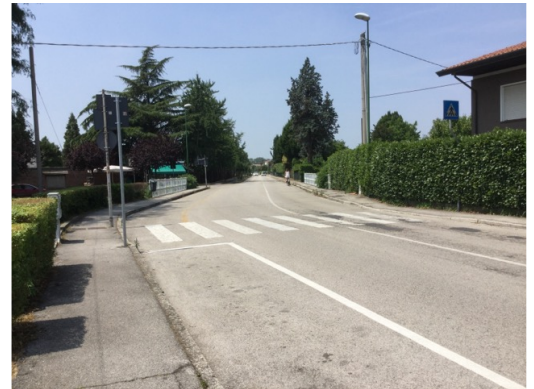
Assenza di **segnalazione tattile** per non vedenti in prossimità di **attraversamento pedonale** posto in **senso ortogonale al senso di marcia**.

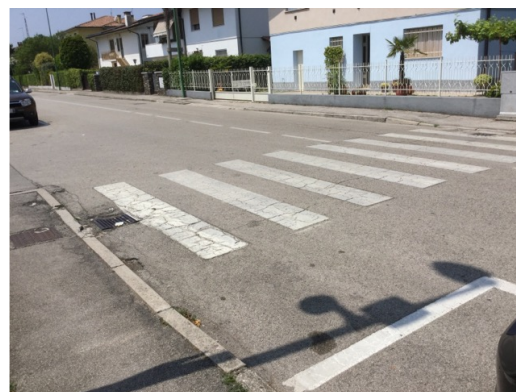
Attraversamento pedonale con pavimentazione inadeguata per la **presenza di sconnessioni**, chiusini/caditoie non raccordati con la pavimentazione esistente

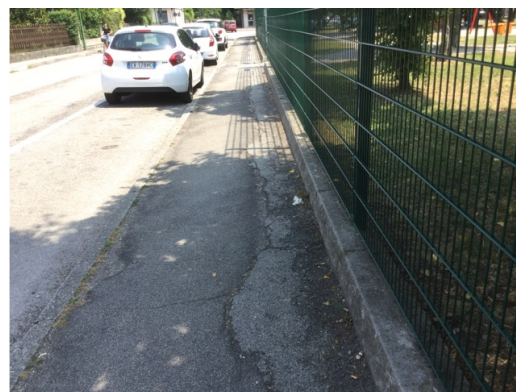
Sconnessione generalizzata della pavimentazione

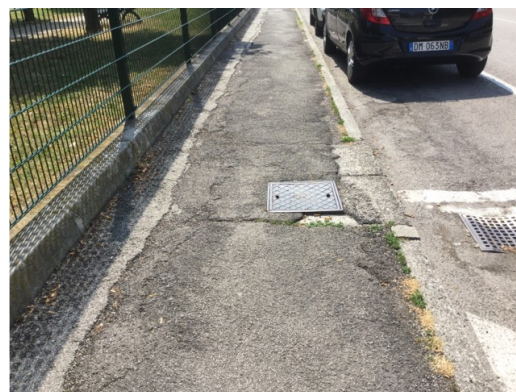
Presenza di sconnessioni, buche isolate, deformazioni della pavimentazione esistente, assenza di porzioni di essa.

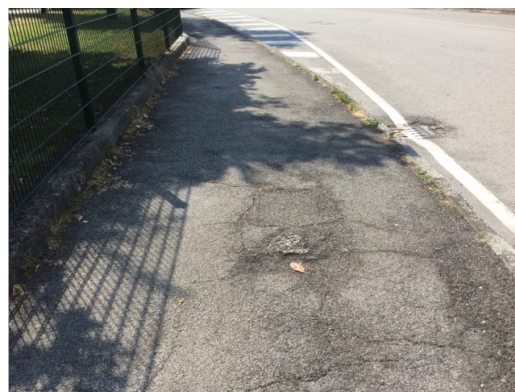
Presenza di sconnessioni, buche isolate, deformazioni della pavimentazione esistente, assenza di porzioni di essa.

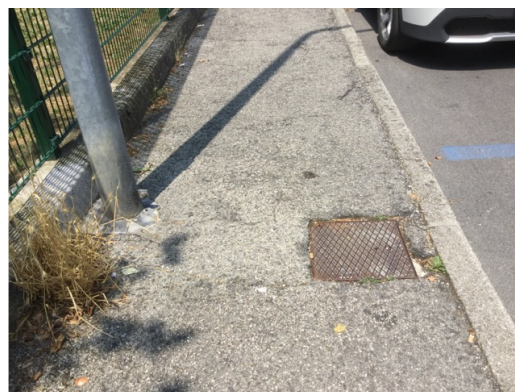
Presenza di sconnessioni, buche isolate, deformazioni della pavimentazione esistente, assenza di porzioni di essa.

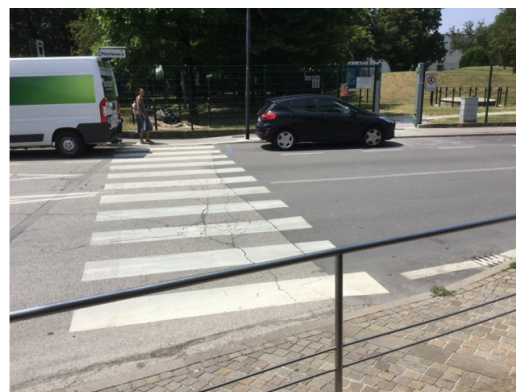
Assenza di **segnalazione tattile** per non vedenti in prossimità di **attraversamento pedonale** posto in **senso ortogonale al senso di marcia**.

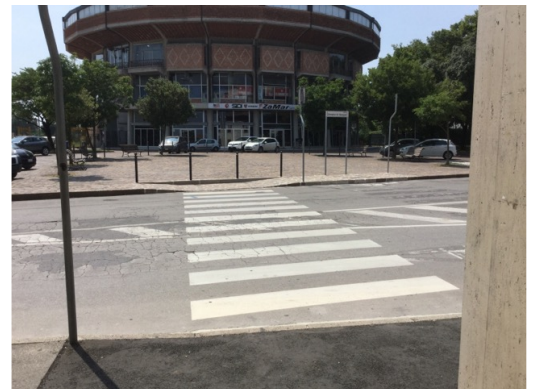
Assenza di **segnalazione tattile** per non vedenti in prossimità di **attraversamento pedonale** posto in **senso ortogonale al senso di marcia**.

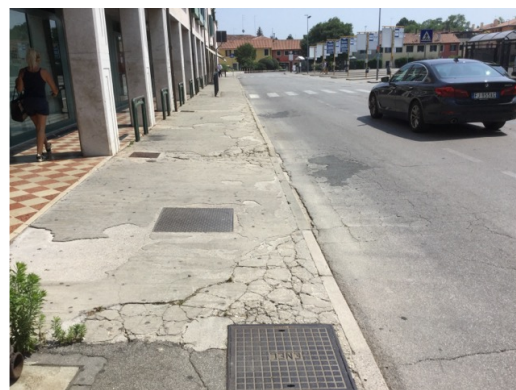
Sconnessione generalizzata della pavimentazione

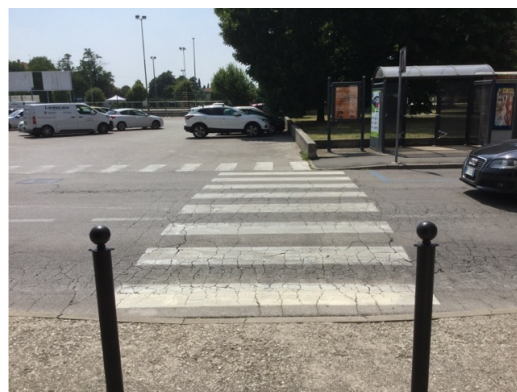
Assenza di **segnalazione tattile** per non vedenti in prossimità di **attraversamento pedonale** posto in **senso ortogonale al senso di marcia**.

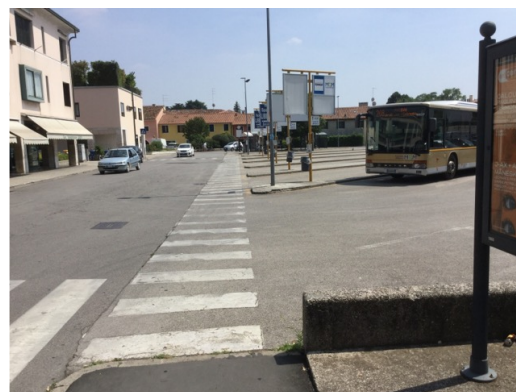
Assenza di **segnalazione tattile** per non vedenti in prossimità di **attraversamento pedonale** posto in **senso ortogonale al senso di marcia**.

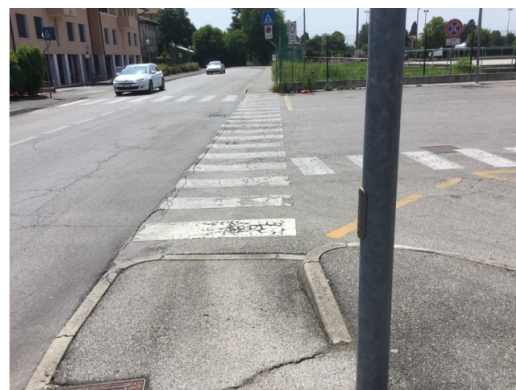
Attraversamento pedonale con pavimentazione inadeguata per la **presenza di sconnessioni**, chiusini/caditoie non raccordati con la pavimentazione esistente

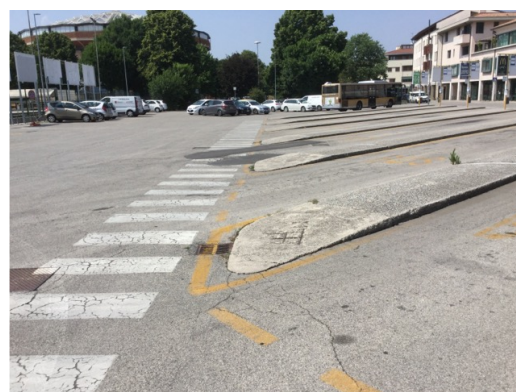
Assenza di segnalazione **tattilo-plantare** per l'intercettazione di pubblici servizi (Targa tattile, fermata del mezzo pubblico)

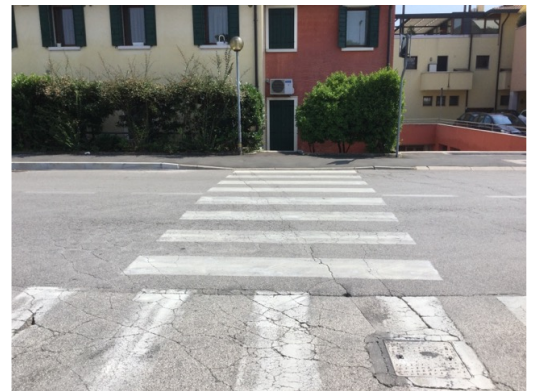
Foto del rilievo

Assenza di **segnalazione tattile** per non vedenti in prossimità di **attraversamento pedonale** posto in **senso ortogonale al senso di marcia**.

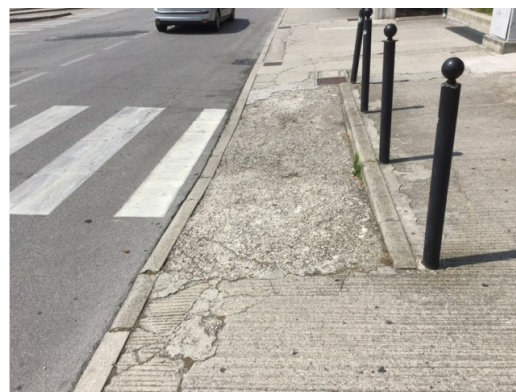
Foto del rilievo

Sconnessione generalizzata della pavimentazione

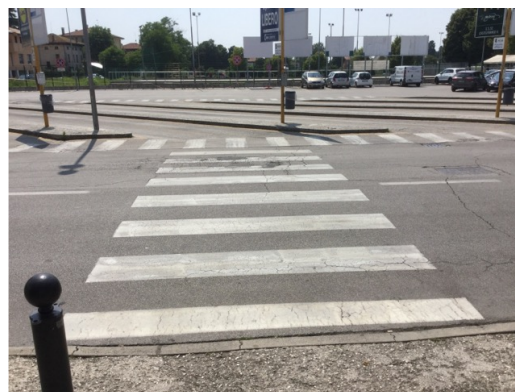
Foto del rilievo

Assenza di **segnalazione tattile** per non vedenti in prossimità di **attraversamento pedonale** posto in **senso ortogonale al senso di marcia**.

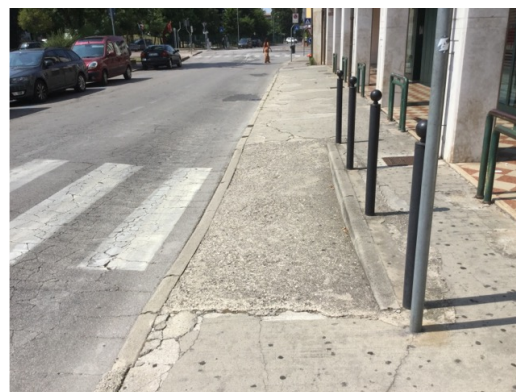
Foto del rilievo

Sconnessione generalizzata della pavimentazione

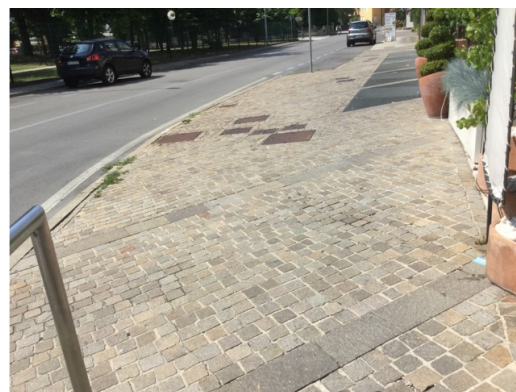
Foto del rilievo

Presenza di **pendenza trasversale** eccessiva

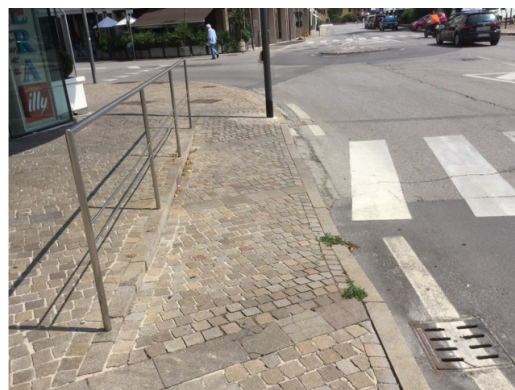
Foto del rilievo

Scivolo con **pendenza eccessiva**

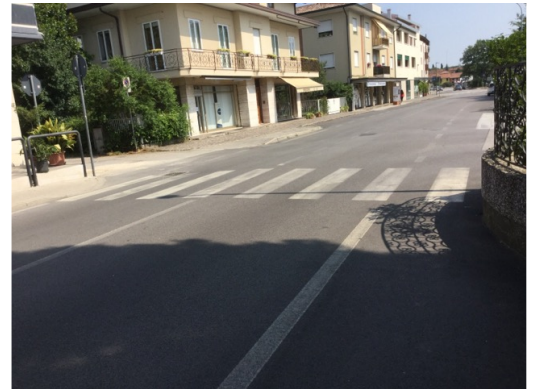
Foto del rilievo

Assenza di **segnalazione tattile** per non vedenti in prossimità di **attraversamento pedonale** posto in **senso ortogonale al senso di marcia**.

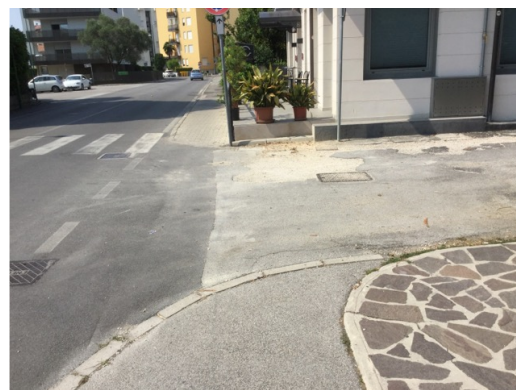
Foto del rilievo

Assenza di attraversamento pedonale a raso

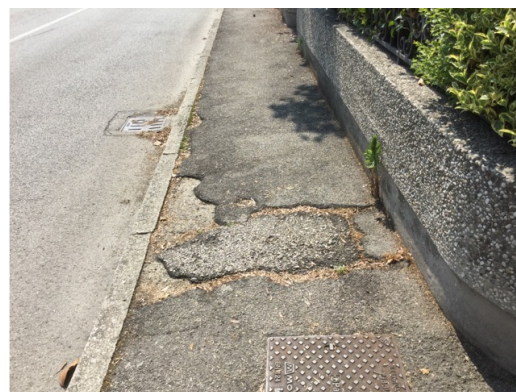
Foto del rilievo

Presenza di sconnessioni, buche isolate, deformazioni della pavimentazione esistente, assenza di porzioni di essa.

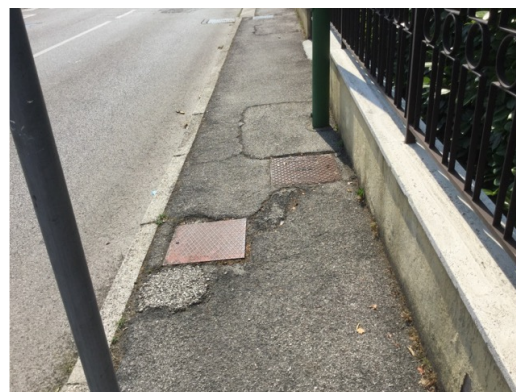
Foto del rilievo

Presenza di sconnessioni, buche isolate, deformazioni della pavimentazione esistente, assenza di porzioni di essa.

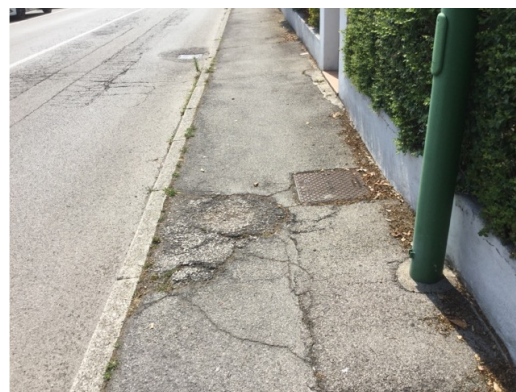
Foto del rilievo

Presenza di sconnessioni, buche isolate, deformazioni della pavimentazione esistente, assenza di porzioni di essa.

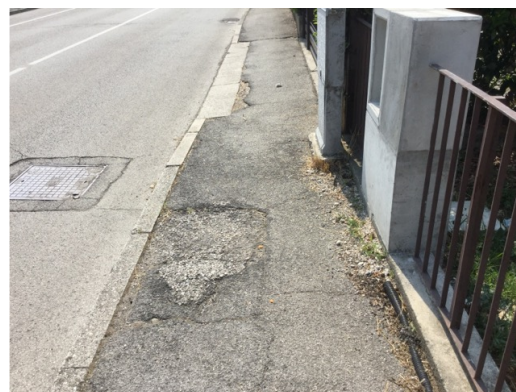
Foto del rilievo

Presenza di sconnessioni, buche isolate, deformazioni della pavimentazione esistente, assenza di porzioni di essa.

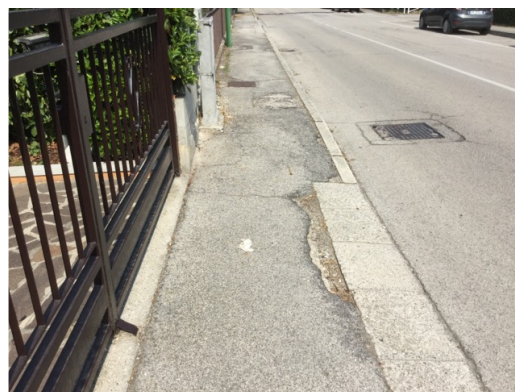
Foto del rilievo

Presenza di sconnessioni, buche isolate, deformazioni della pavimentazione esistente, assenza di porzioni di essa.

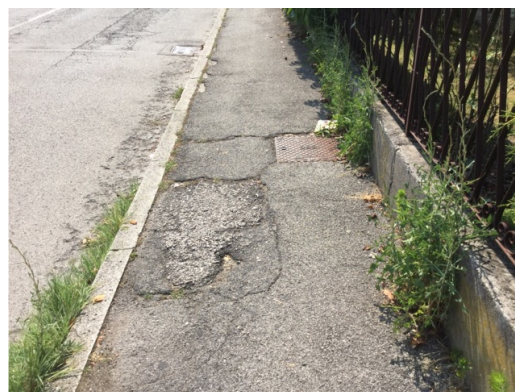
Foto del rilievo

Presenza di sconnessioni, buche isolate, deformazioni della pavimentazione esistente, assenza di porzioni di essa.

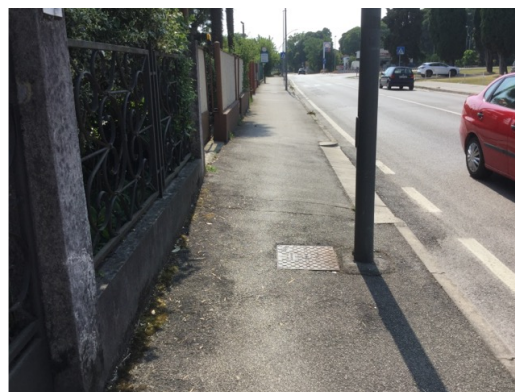
Foto del rilievo

Passo carraio inadeguato

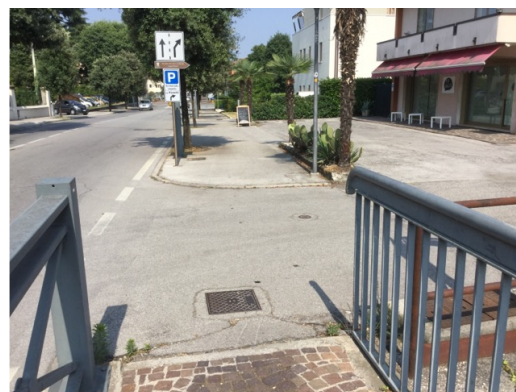
Foto del rilievo

Assenza di attraversamento pedonale a raso

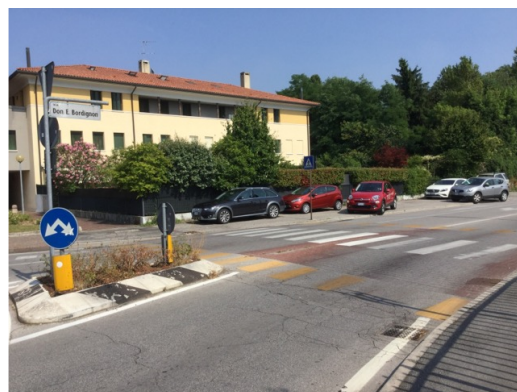
Foto del rilievo

Assenza di **segnalazione tattile** per non vedenti in prossimità di **attraversamento pedonale** posto in **senso ortogonale al senso di marcia**.

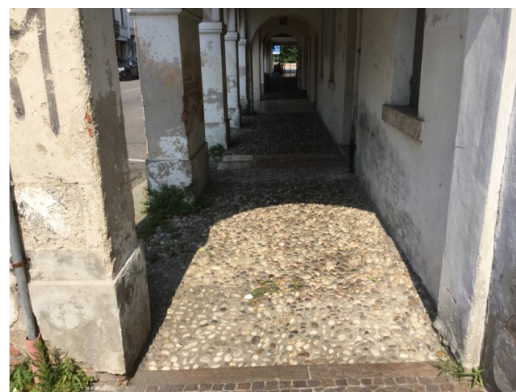
Foto del rilievo

Pavimentazione con **sconnessioni dovute al ciottolo**

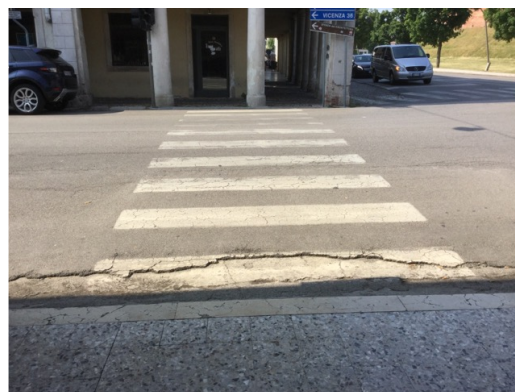
Foto del rilievo

Dislivello dovuto a **contropendenza**

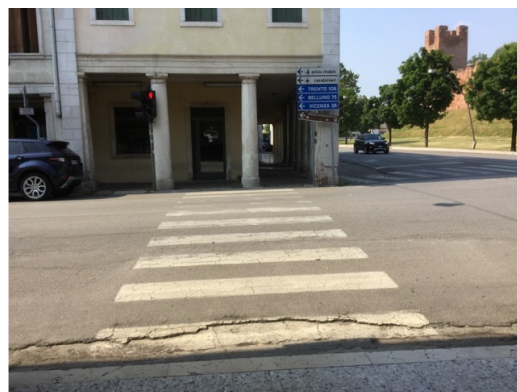
Foto del rilievo

Assenza di **segnalazione tattile** per non vedenti in prossimità di **attraversamento pedonale** posto in **senso ortogonale al senso di marcia**.

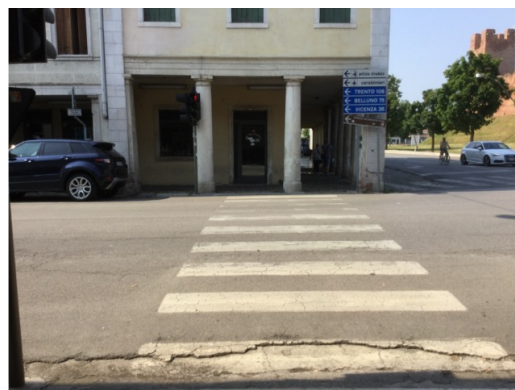
Foto del rilievo

Inadeguatezza di impianto semaforico esistente

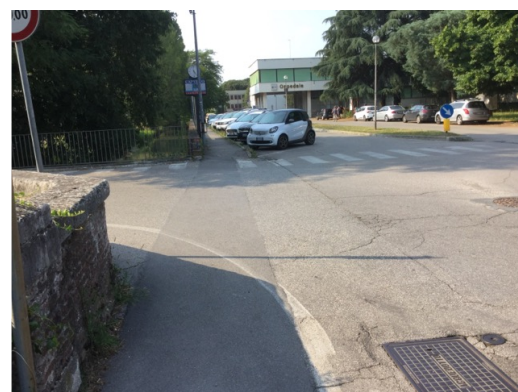
Foto del rilievo

Assenza di attraversamento pedonale a raso

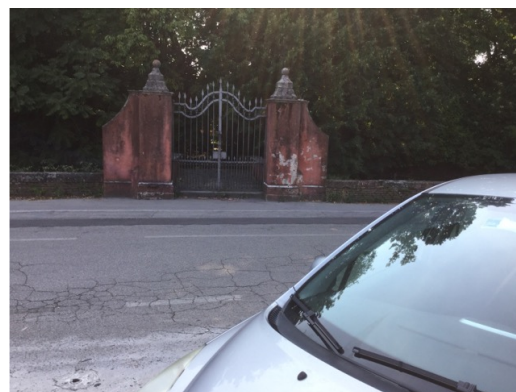
Foto del rilievo

Assenza di attraversamento pedonale a raso

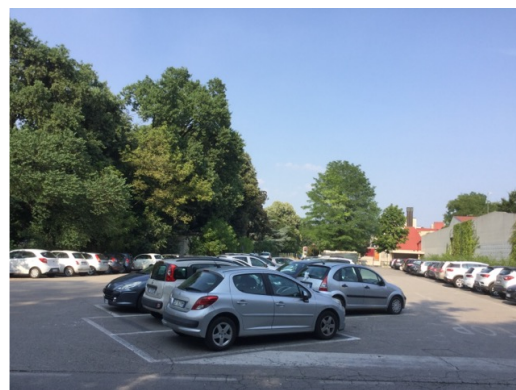
Foto del rilievo

Assenza di percorso **in rilevato**

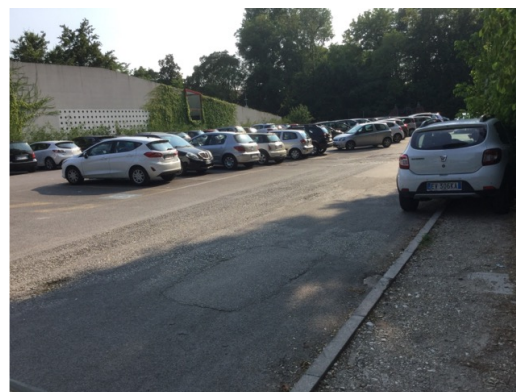
Foto del rilievo

Assenza di attraversamento pedonale a raso

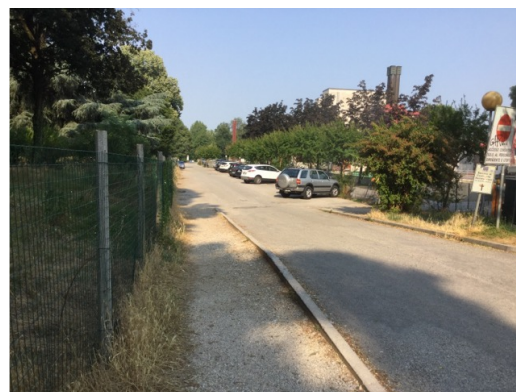
Foto del rilievo

Assenza di percorso **in rilevato**

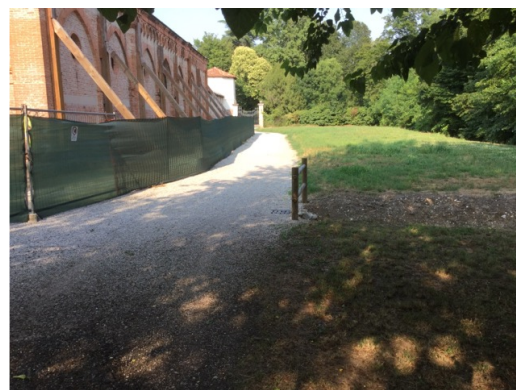
Foto del rilievo

Assenza di adeguata compattazione, presenza di buche, deformazioni su pavimentazione esistente in **ghiaia**

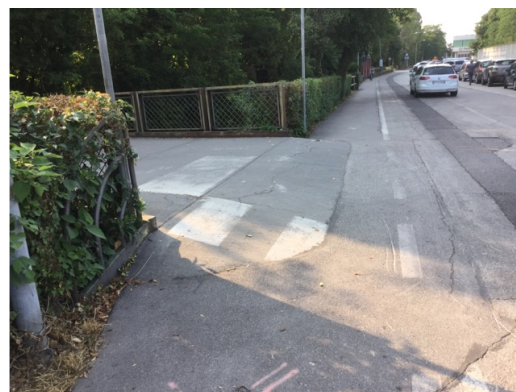
Foto del rilievo

Passo carraio inadeguato

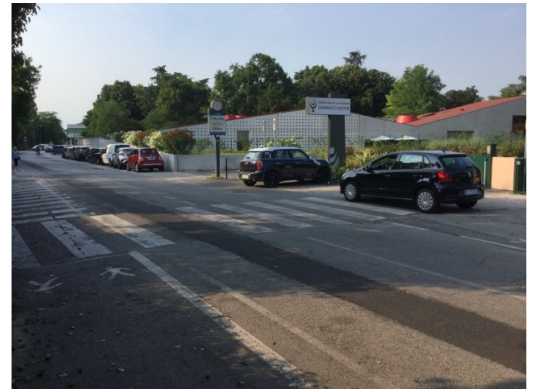
Foto del rilievo

Assenza di **segnalazione tattile** per non vedenti in prossimità di **attraversamento pedonale** posto in **senso ortogonale al senso di marcia**.

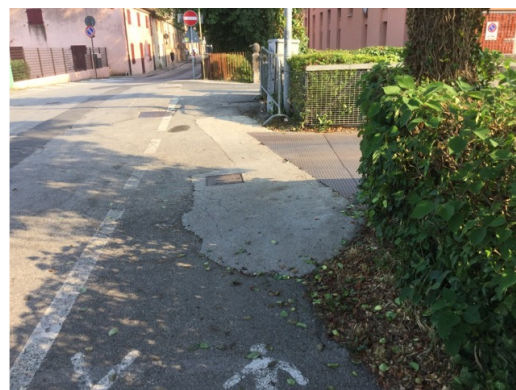
Foto del rilievo

Presenza di sconnessioni, buche isolate, deformazioni della pavimentazione esistente, assenza di porzioni di essa.

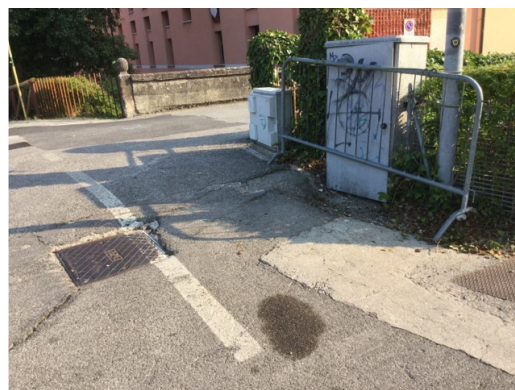
Foto del rilievo

Scivolo con **pendenza eccessiva**

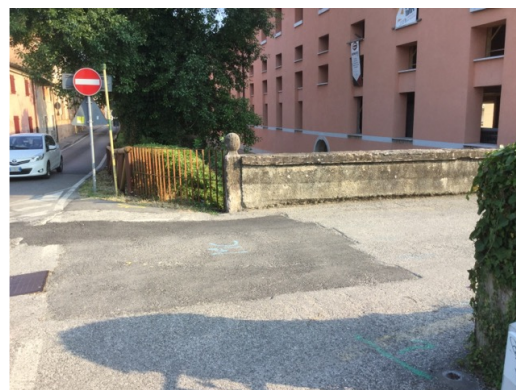
Foto del rilievo

Assenza di attraversamento pedonale a raso

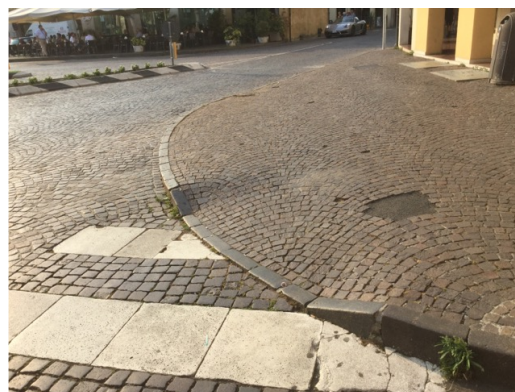
Foto del rilievo

Scivolo con **pendenza eccessiva**

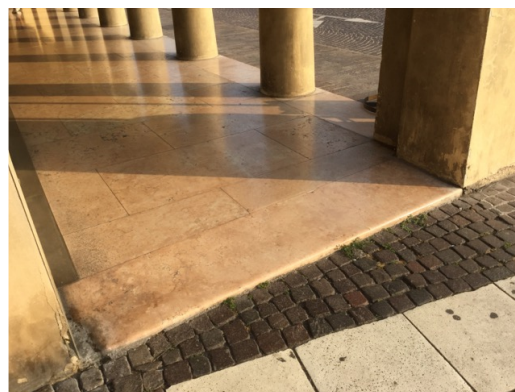
Foto del rilievo

Dislivello causato da gradino di **2/30 cm**

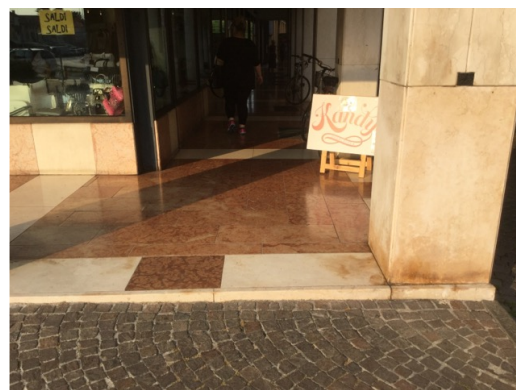
Foto del rilievo

Dislivello causato da gradino di **2/30 cm**

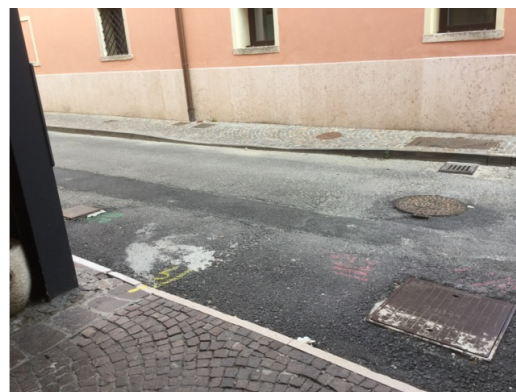
Foto del rilievo

Assenza di attraversamento pedonale a raso

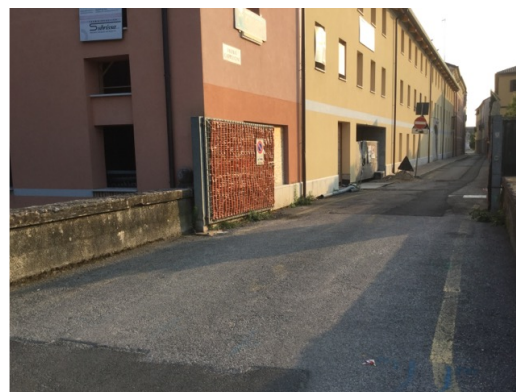
Foto del rilievo

Assenza di percorso **in rilevato**

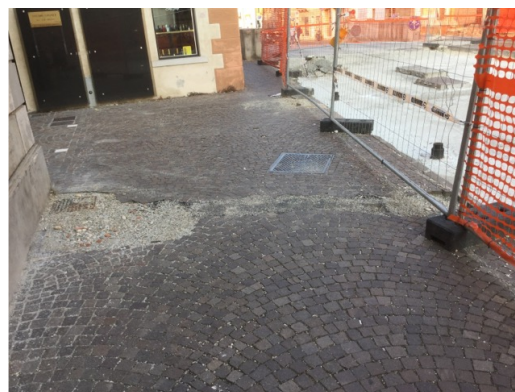
Foto del rilievo

Presenza di sconnessioni, buche isolate, deformazioni della pavimentazione esistente, assenza di porzioni di essa.

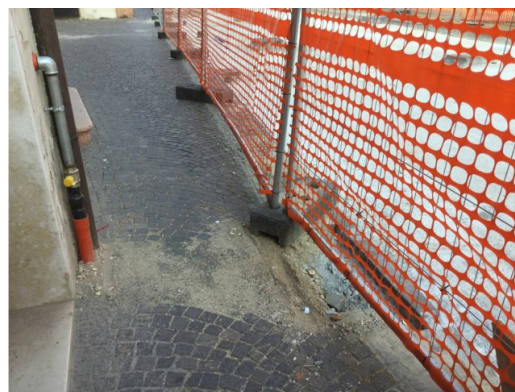
Foto del rilievo

Presenza di sconnessioni, buche isolate, deformazioni della pavimentazione esistente, assenza di porzioni di essa.

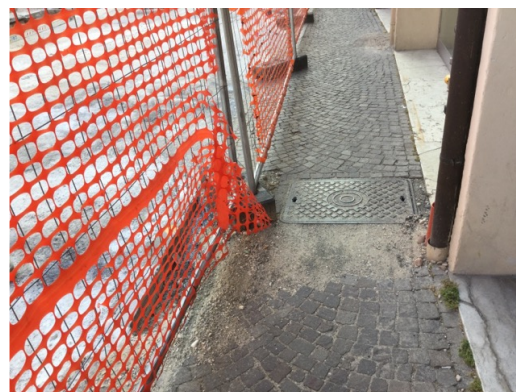
Foto del rilievo

Presenza di sconnessioni, buche isolate, deformazioni della pavimentazione esistente, assenza di porzioni di essa.

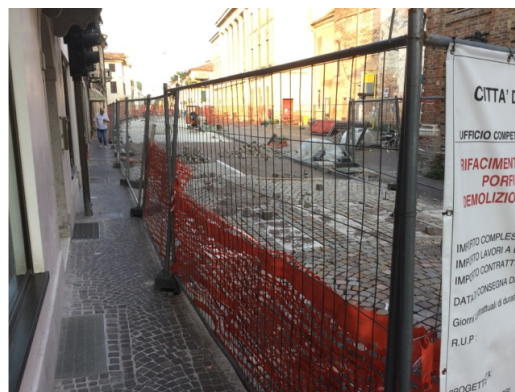
Foto del rilievo

Presenza di sconnessioni, buche isolate, deformazioni della pavimentazione esistente, assenza di porzioni di essa.

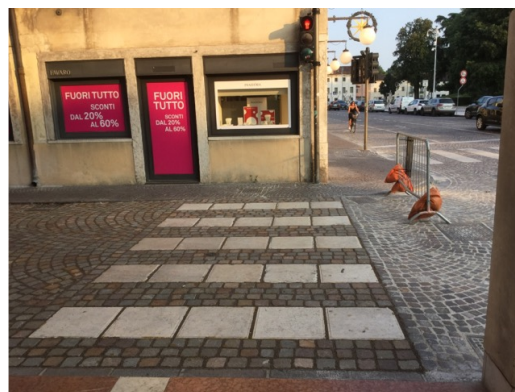
Foto del rilievo

Assenza di **segnalazione tattile** per non vedenti in prossimità di **attraversamento pedonale** posto in **senso ortogonale al senso di marcia**.

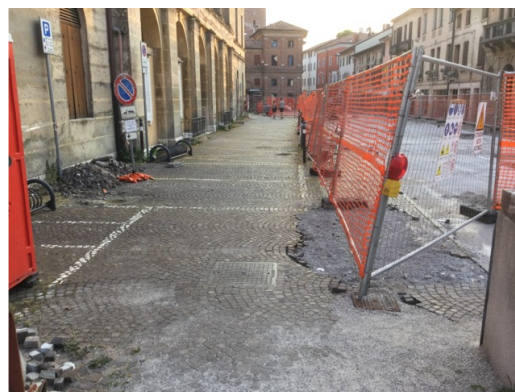
Foto del rilievo

Presenza di sconnessioni, buche isolate, deformazioni della pavimentazione esistente, assenza di porzioni di essa.

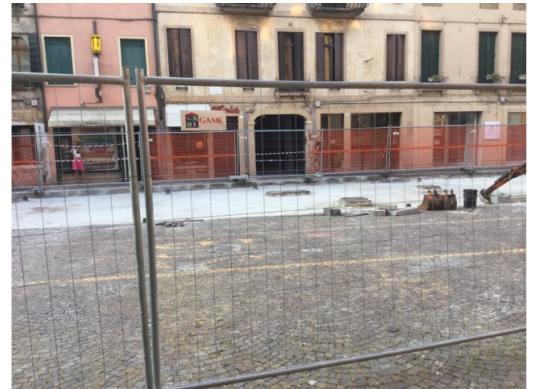
Foto del rilievo

Assenza di **segnalazione tattile** per non vedenti in prossimità di **attraversamento pedonale** posto in **senso ortogonale al senso di marcia**.

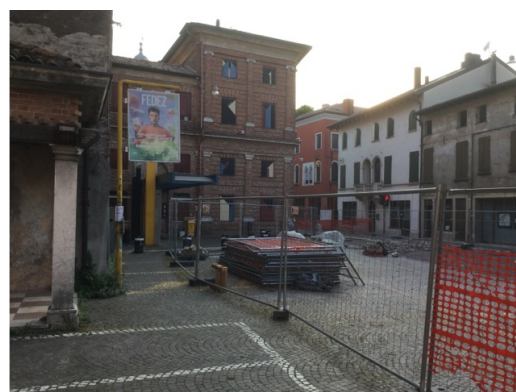
Foto del rilievo

Assenza di segnalazione **tattilo-plantare** per l'intercettazione di pubblici servizi (Targa tattile, fermata del mezzo pubblico)

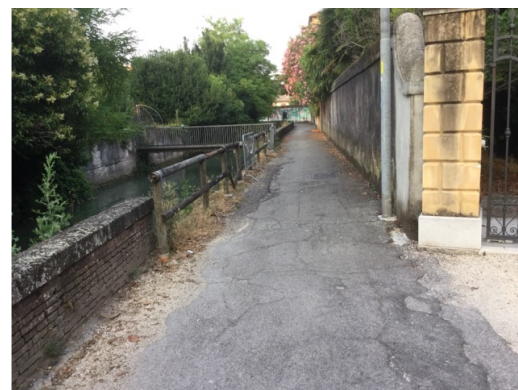
Foto del rilievo

Sconnessione generalizzata della pavimentazione

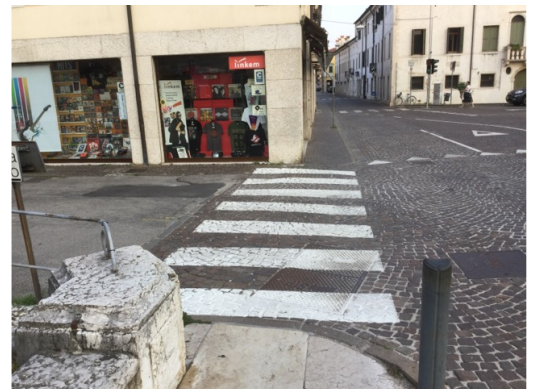
Foto del rilievo

Assenza di **segnalazione tattile** per non vedenti in prossimità di **attraversamento pedonale** posto in **senso ortogonale al senso di marcia**.

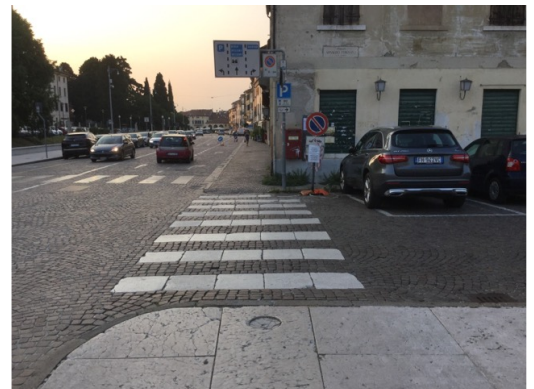
Foto del rilievo

Assenza di **segnalazione tattile** per non vedenti in prossimità di **attraversamento pedonale** posto in **senso ortogonale al senso di marcia**.
