N. Intervento

0001

CHIESA, via

Data del sopralluogo: 09/07/2019

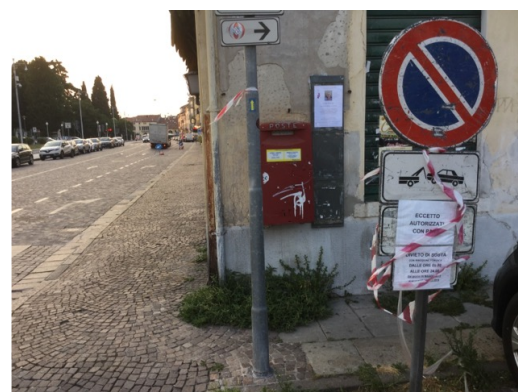
Foto del rilievo

Contenitore postale posto ad **altezza eccessiva.**

Abbassare il contenitore postale a cm. 140 di altezza da terra intendendo per altezza massima la fessura dell'impostazione. L'oggetto non dovrà sporgere eccessivamente sul percorso pedonale e quindi non costituire ostacolo soprattutto per le persone non vedenti.

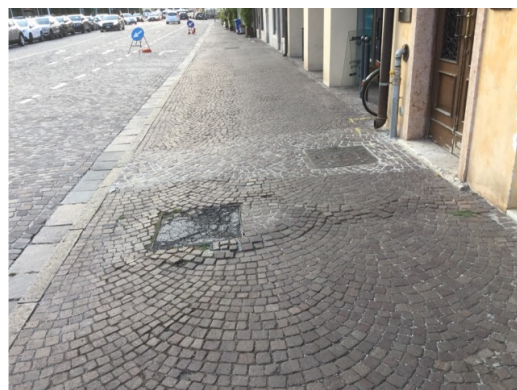
Foto del rilievo

Presenza di sconnessioni, buche isolate, deformazioni della pavimentazione esistente, assenza di porzioni di essa.
